MINISTÉRIO DA INTEGRAÇÃO E DO DESENVOLVIMENTO REGIONAL  
Secretaria Nacional de Proteção e Defesa Civil  
Departamento de Obras de Proteção e Defesa Civil  
Comitê Técnico - Maceió/AL

Ofício nº 7/2024/CT-MACEIO/DOP/SEDEC-MIDR

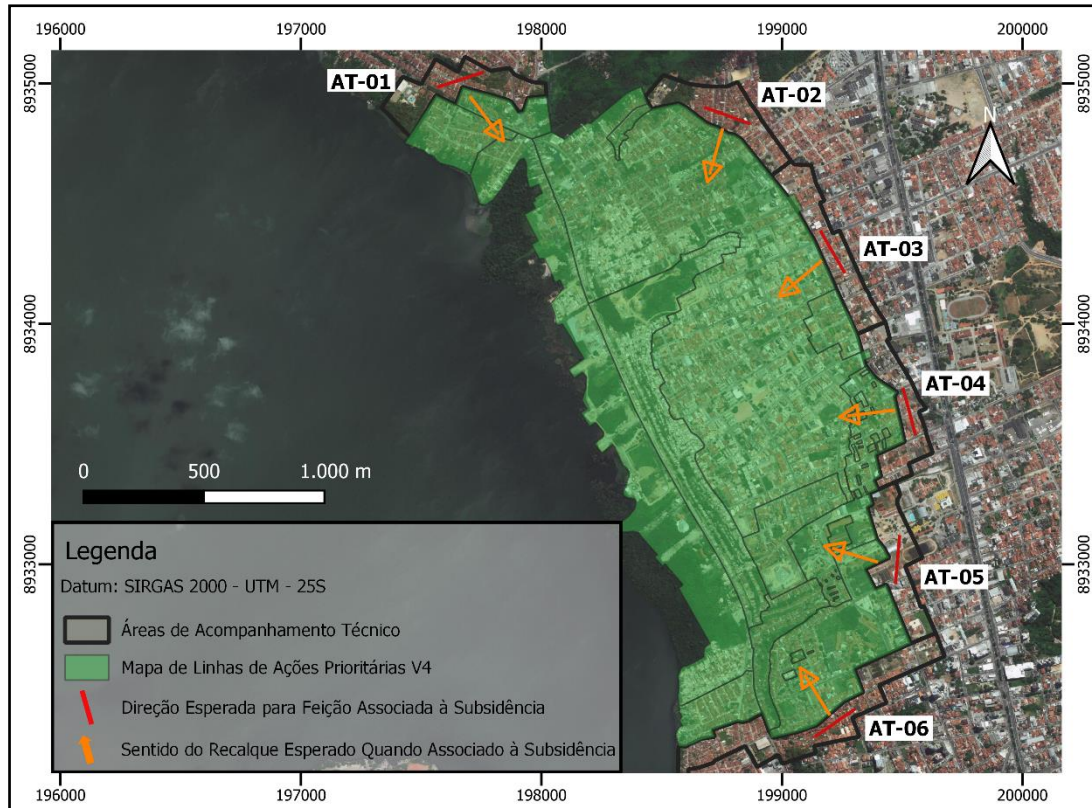
**Figura 3:** Mapa com as direções e sentidos ilustrativos para exemplificar, respectivamente, o esperado para fissuras e recalques diferenciais quando associados à subsidência.

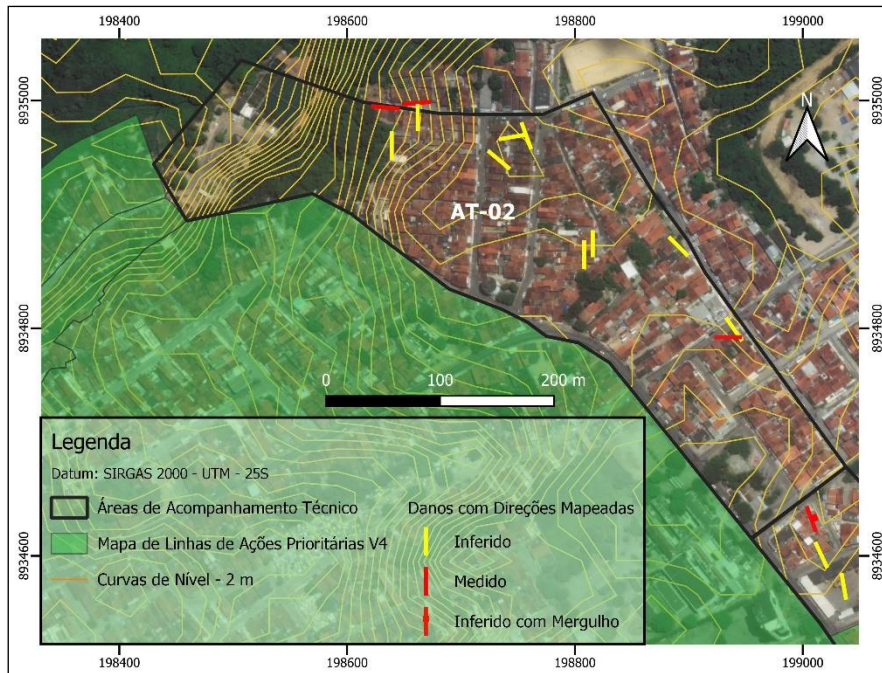
**Figura 5:** Danos com direções mapeadas na AT-02 mostrando propagações lineares medidas e inferidas (estrutura em paredes paralelas e/ou teto) (Fonte da imagem: Google, 2021).

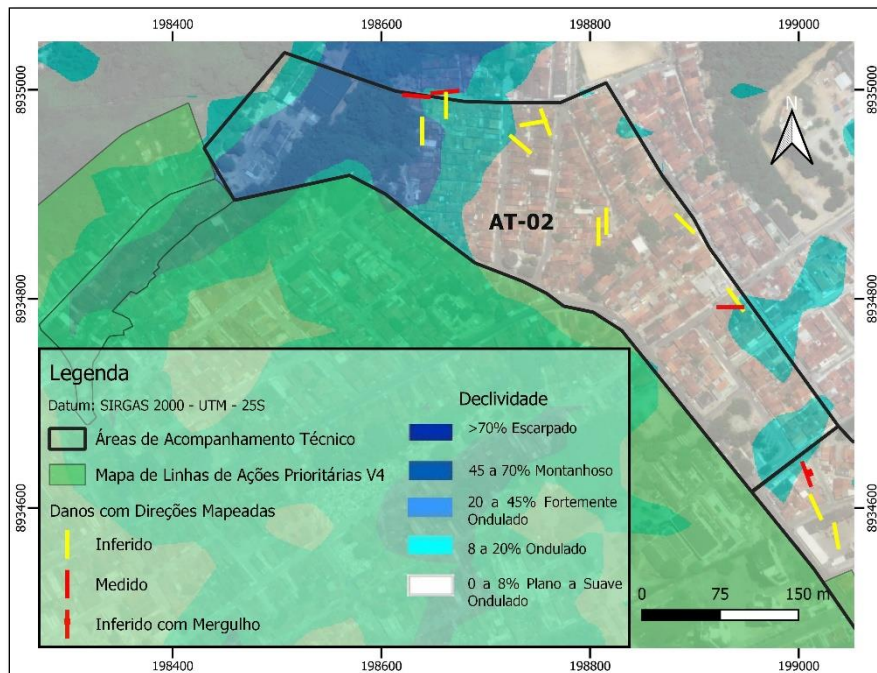
**Figura 6:** Danos com direções mapeadas na AT-02 sobre mapa de declividade. (Fonte da topografia: SRTM, NASA).

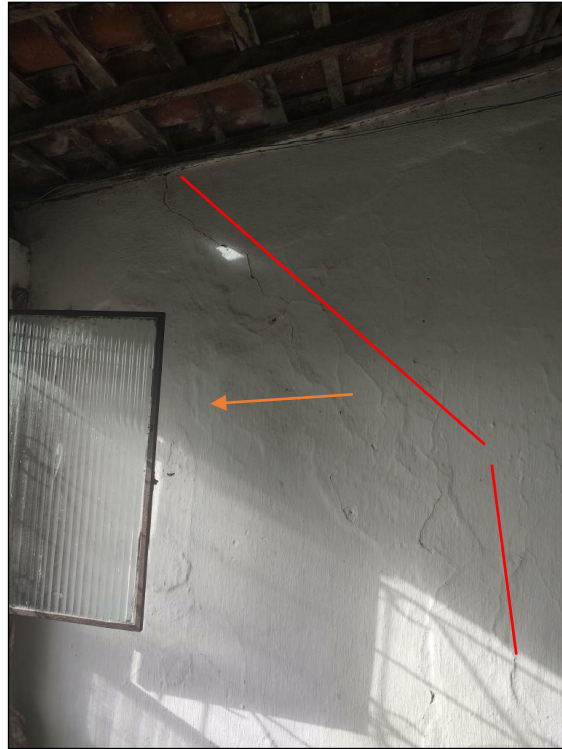
**Foto 1:** Construção localizada bem próxima da encosta. Trinca inclinada escalonada (indicada pela linha vermelha) se propagando do topo da parede até próximo à base. Patologia com indício de recalque na direção do declive da encosta (indicada pela seta laranja).

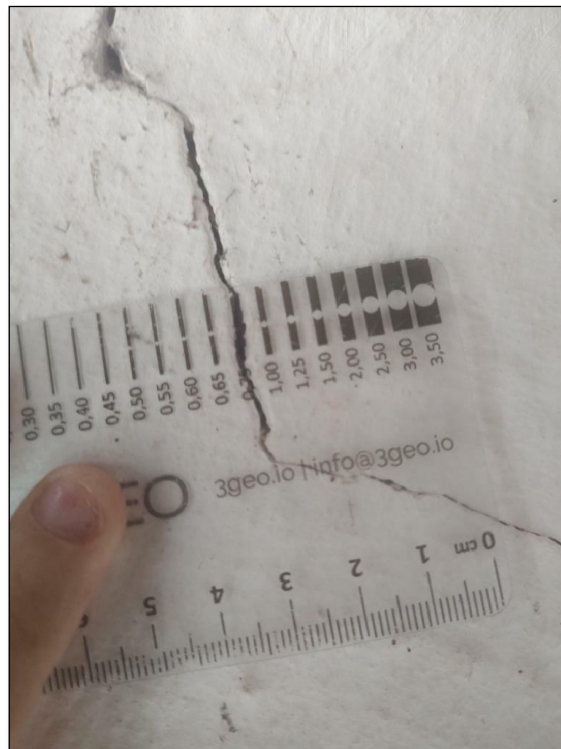
**Foto 2:** Trinca inclinada escalonada da **Foto 01** no detalhe. Abertura máxima de 0,75 mm.

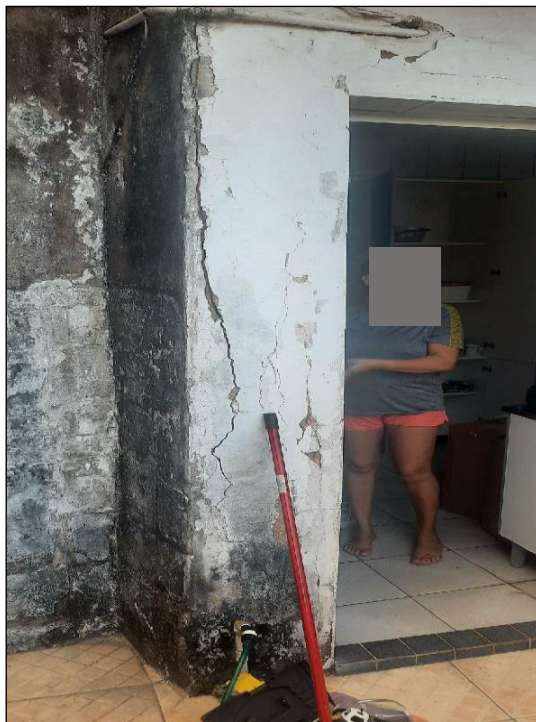
**Foto 3:** Paredes em estado avançado de deterioração com infiltrações e consequente oxidação da armadura gerando danos na estrutura.

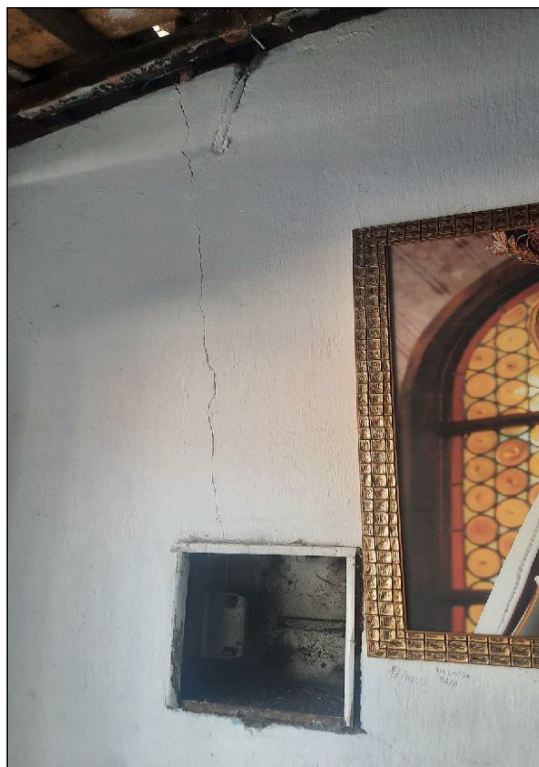
**Foto 4:** Fissura vertical se propagando do teto até uma antiga caixa de energia pelo caminho que passa o conduíte.

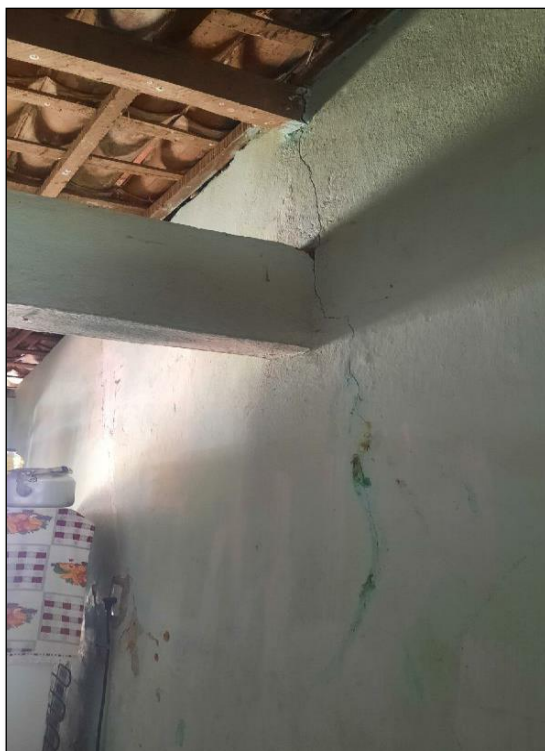
**Foto 5:** Dano na parede devido ao apoio direto do telhado sobre a alvenaria gerando sobrecarga pontual.

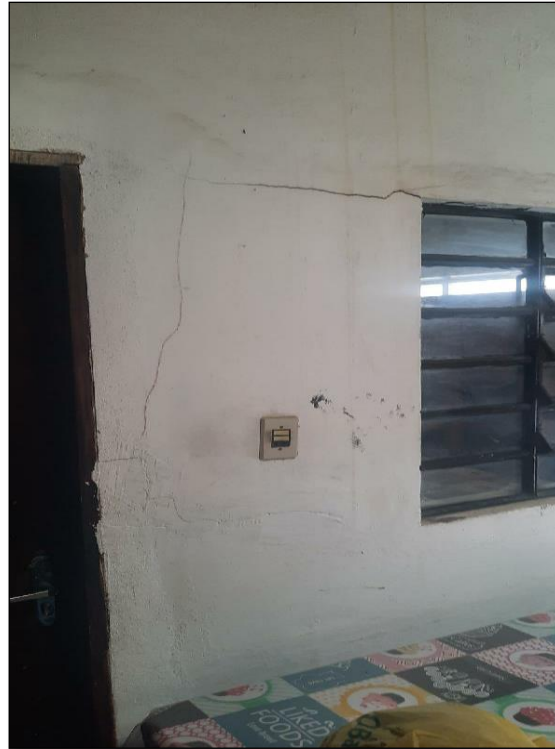
**Foto 6:** Trinca horizontal que passa a vertical e propaga-se da janela para a porta relacionada à ausência de vergas e contravergas para devida distribuição de tensões.

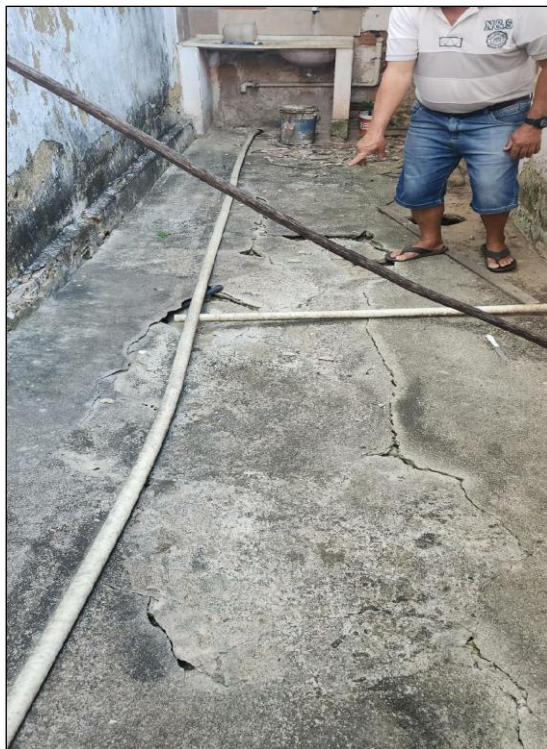
**Foto 7:** Afundamento de pavimento no quintal de um imóvel devido a problemas de erosão subsuperficial com carreamento dos sedimentos por passagem de águas. No local há caixa de gordura e caixas de passagem de água que aparentam estar danificadas.

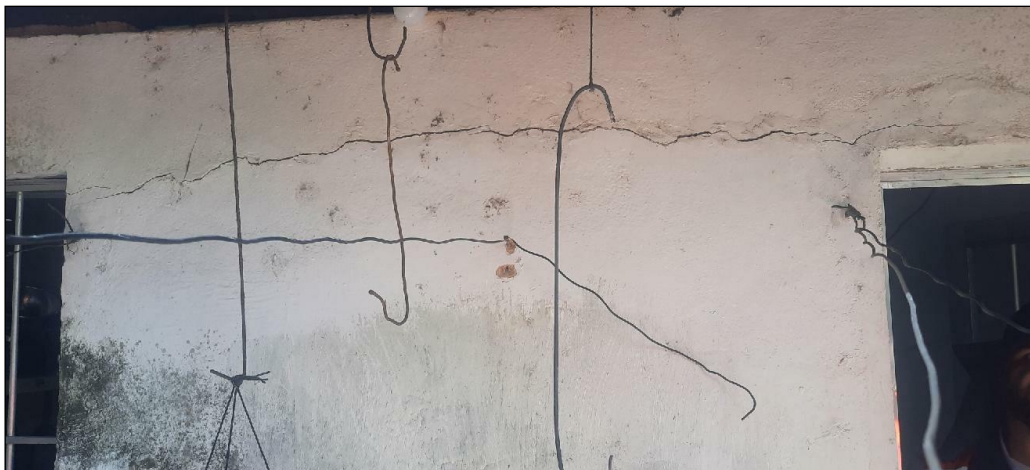
**Foto 9:** Rachadura horizontal em parede externa onde foi identificado recalque possivelmente relacionado ao sumidouro escavado imediatamente ao lado.

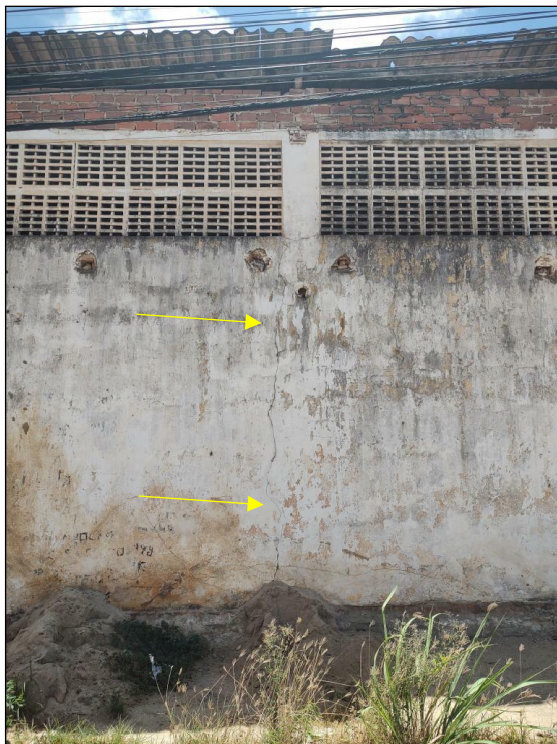
**Foto 10:** Trinca transpassante (setas amarelas) e vertical no muro norte do imóvel, visto da rua. Direção inferida 350° Az em relação ao dano da **Foto 11**.

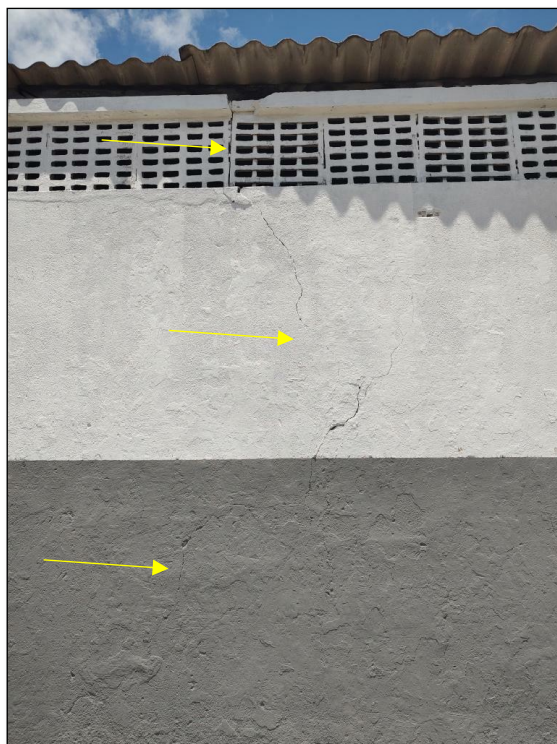
**Foto 11:** Trinca transpassante (setas amarelas) e inclinada no muro sul do imóvel, visto da rua. Direção inferida 350° Az em relação ao dano da **Foto 10**. Nota-se ausência de elementos estruturais essenciais.

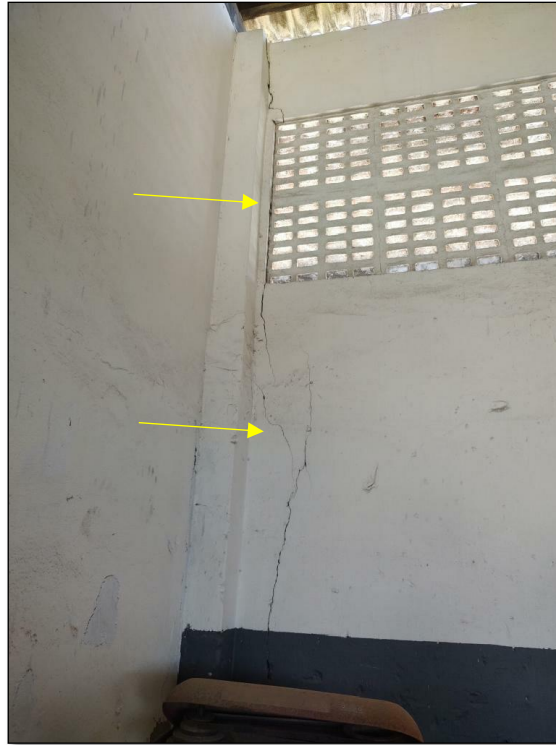
**Foto 12:** Trinca (setas amarelas) se propagando do topo até base da parede, vista do pátio. Direção inferida  $350^\circ$  Az em relação à trinca da **Foto 13**. É possível observar ausência de elementos estruturais para carregamento e distribuição de tensões além de apoio indevido do telhado.

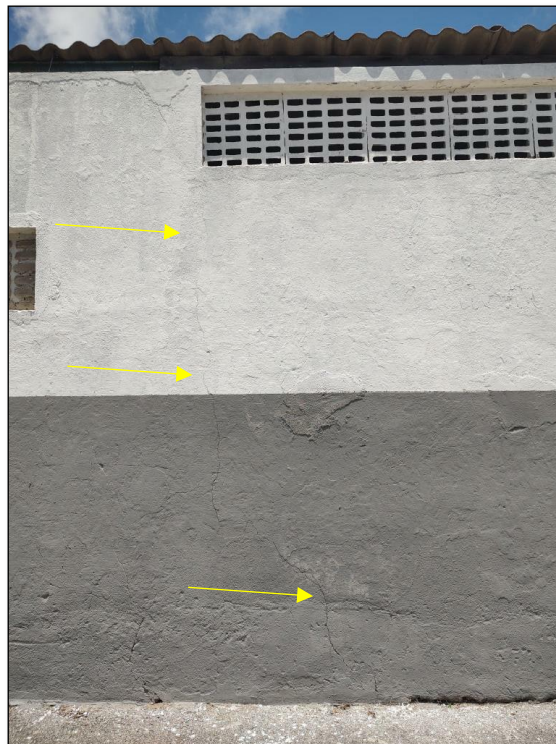
**Foto 13:** Fissura (setas amarelas) inclinada no muro sul do imóvel, vista da rua. Direção inferida  $350^\circ$  Az em relação ao dano da **Foto 12**.

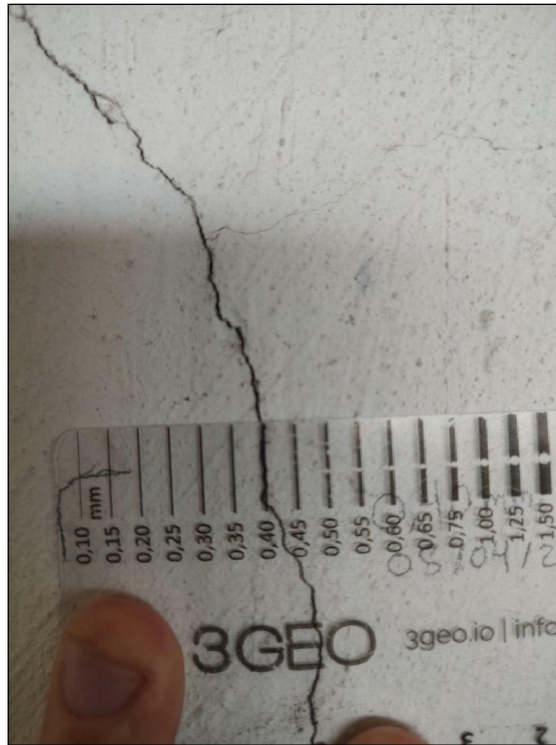
**Foto 14:** Fissura observada na parede norte, vista do pátio. Abertura máxima 0,4 mm. Na **Foto 15** pode-se observar que o monitoramento mostra que não houve evolução desde abril de 2023.

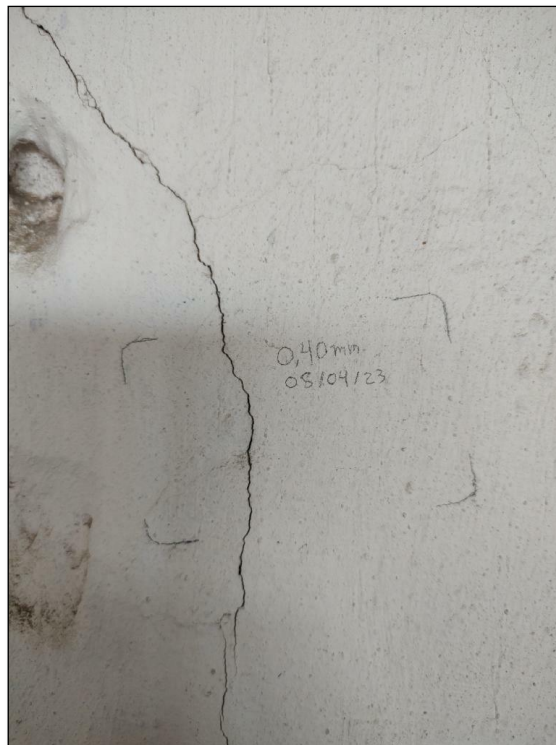
**Foto 15:** Trinca da **Foto 14** no mesmo local em que foi medida. Observa-se que o monitoramento mostra que não houve evolução desde abril de 2023.

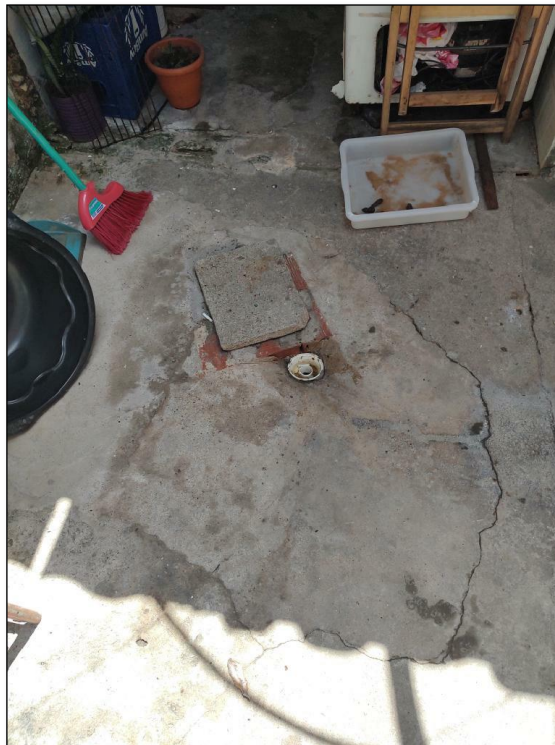
**Foto 16:** Danos em pavimento onde há uma caixa de gordura que está gerando recalque localizado e afetando parede ao lado como evidenciado na **Foto 17**.

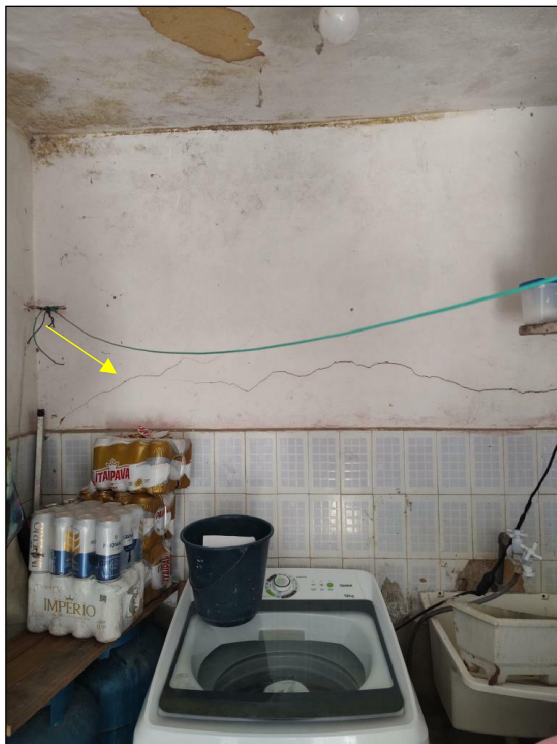
**Foto 17:** Trinca horizontal (seta amarela) em parede localizada ao lado da caixa de gordura da Foto 16.

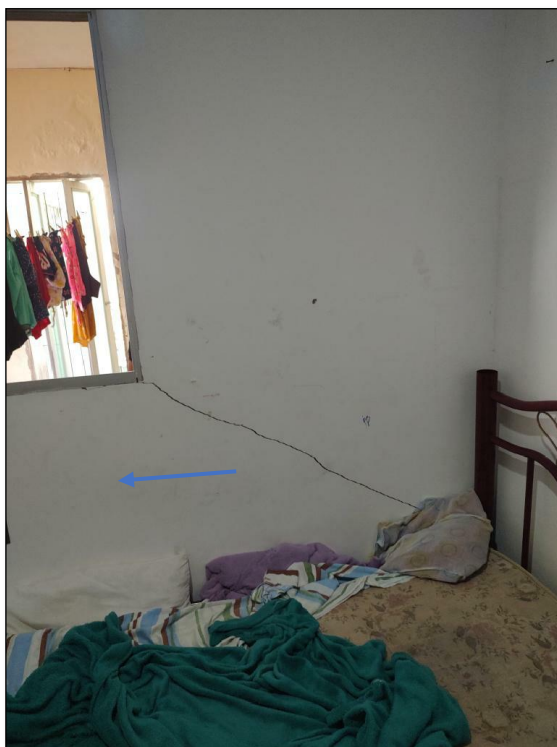
**Foto 18:** Rachadura diagonal na parede do quarto do primeiro andar se propagando da janela até a base da parede. Direção inferida 20º Az em relação à rachadura da Foto 19. Indicando recalque para noroeste (seta azul).

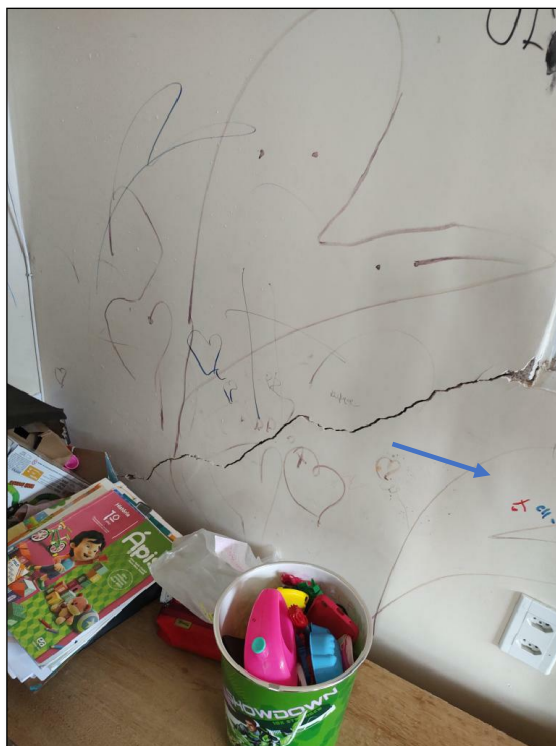
**Foto 19:** Rachadura diagonal na parede oposta do dano da **Foto 18**. Direção inferida 20° Az em relação à rachadura da **Foto 18**. Indicando recalque para noroeste (seta azul).

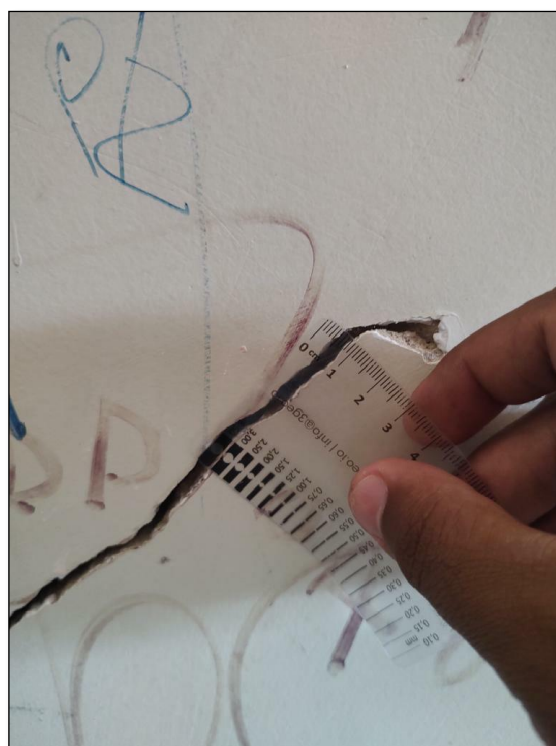
**Foto 20:** Rachadura da **Foto 19** no detalhe. Abertura máxima 3,5 mm.

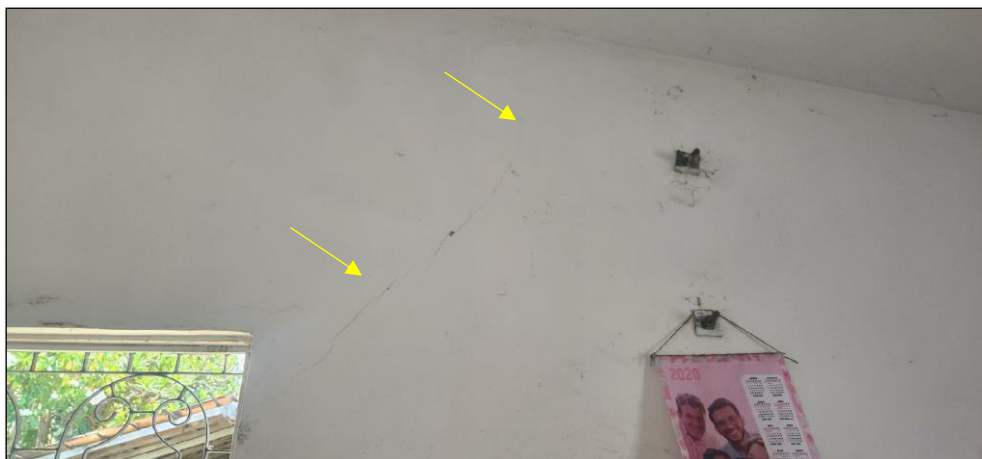
**Foto 21:** Fissura (seta amarela) se propagando da janela pela parede. É possível observar a ausência de vergas e contravergas para distribuição das tensões.

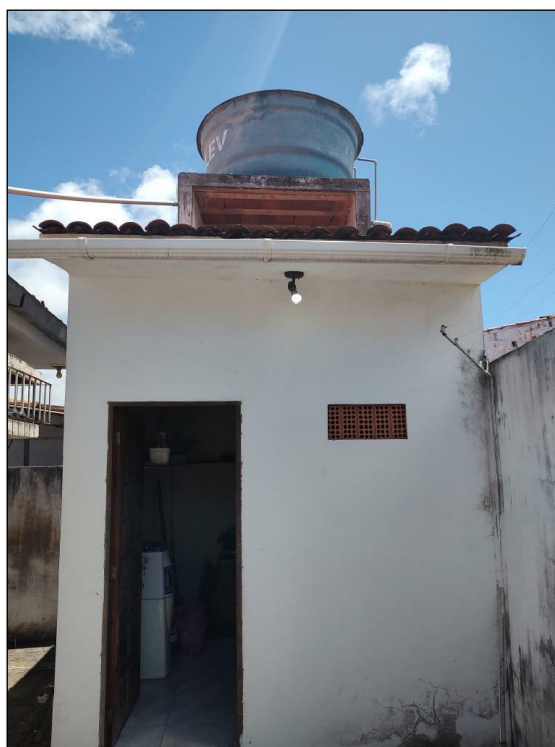
**Foto 22:** Anexo construído em alvenaria autoportante com caixa d'água posicionada em local que está gerando sobrecarga nas paredes.

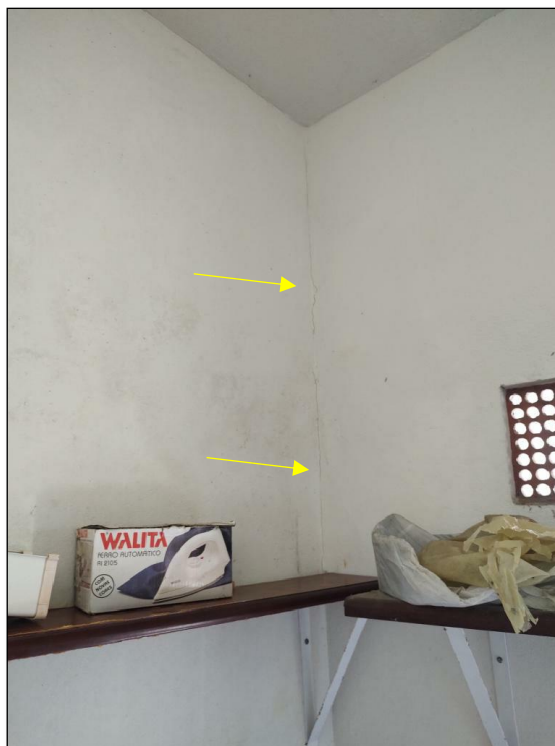
**Foto 23:** Fissura vertical na junção de paredes do anexo da **Foto 22**.

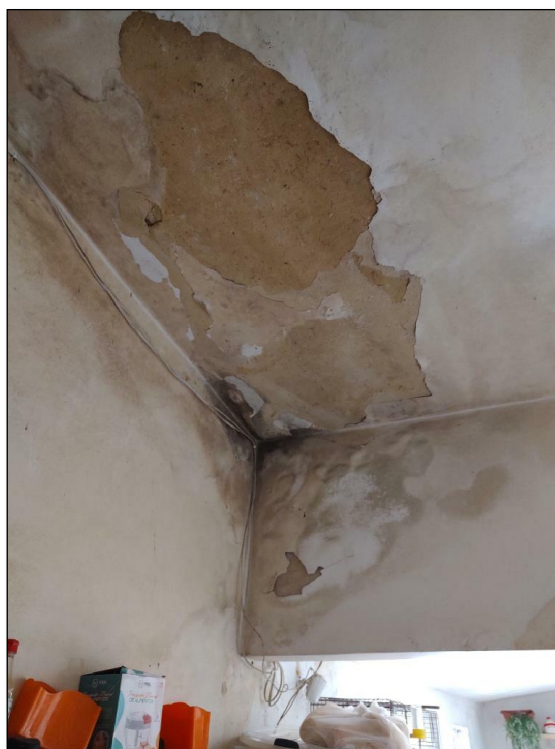
**Foto 24:** Teto e paredes danificadas devido às consequências de infiltração severa sem manutenção.

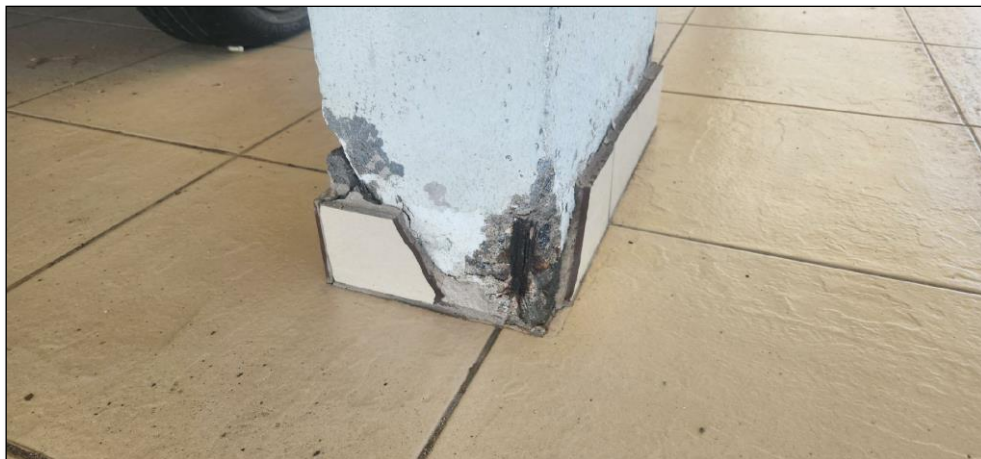
**Foto 25:** Pilar danificado devido a oxidação da armadura gerando estufamento.

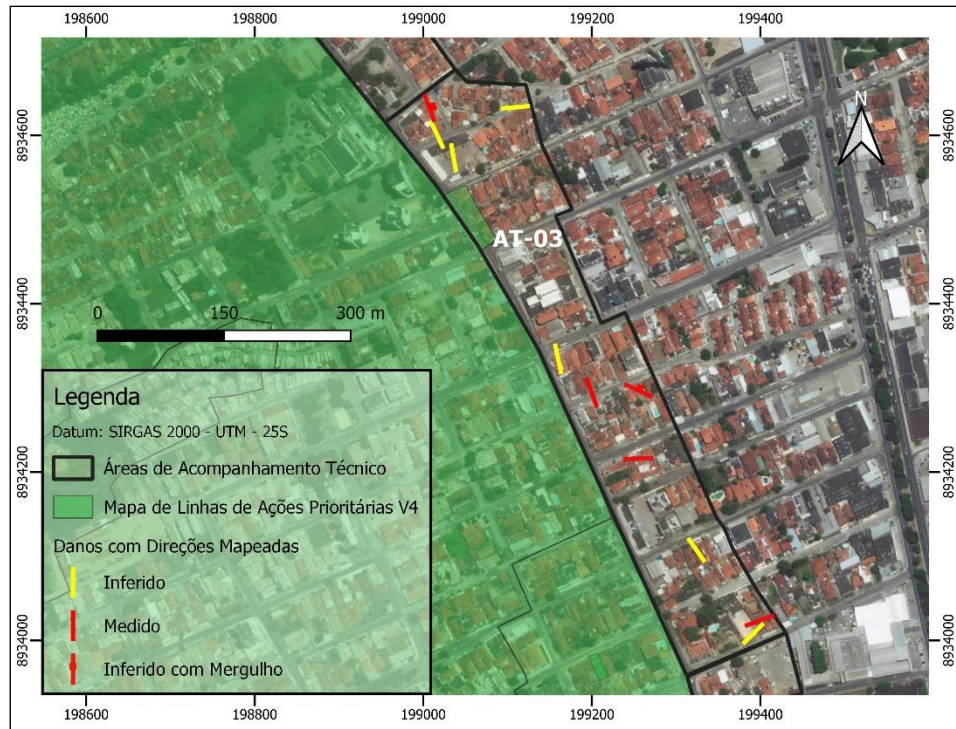
**Figura 8:** Mapa de danos com direções mapeadas da AT-03.

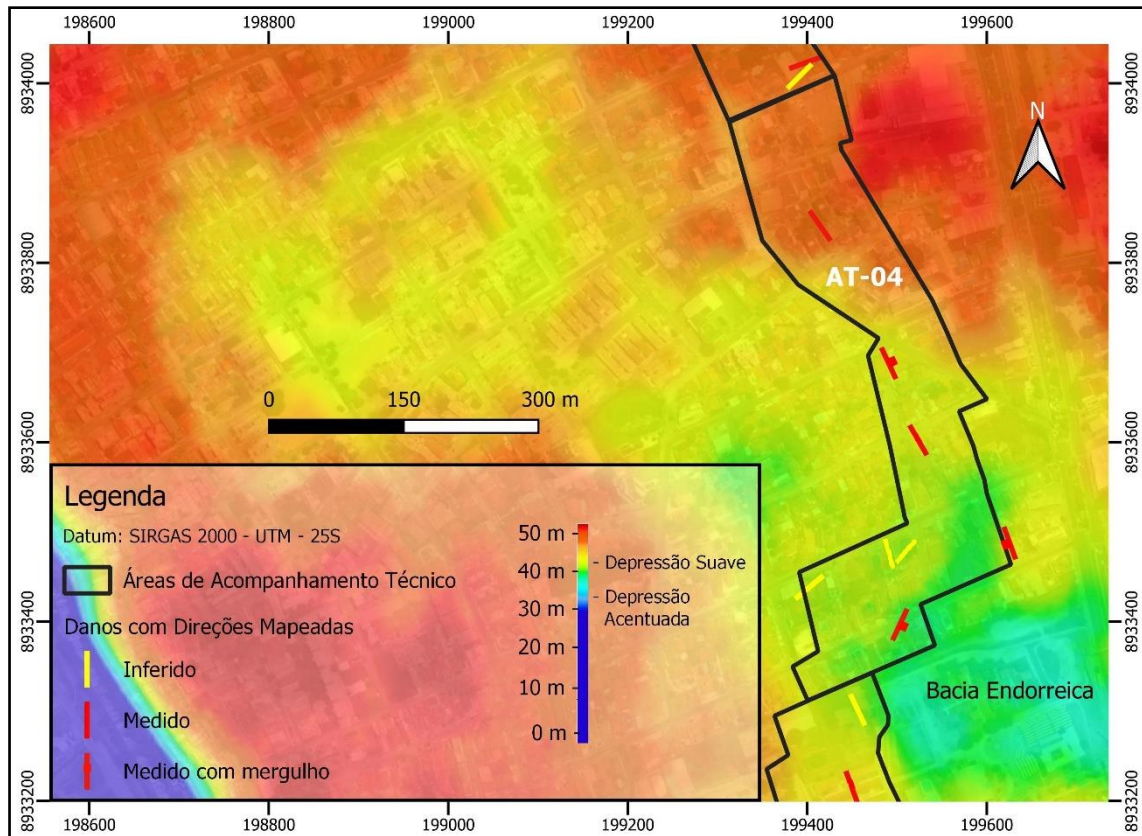
**Figura 10:** Mapa Hipsométrico com destaque para a bacia endorreica (em azul e verde), que representa um baixo topográfico em relação às áreas adjacentes do tabuleiro.

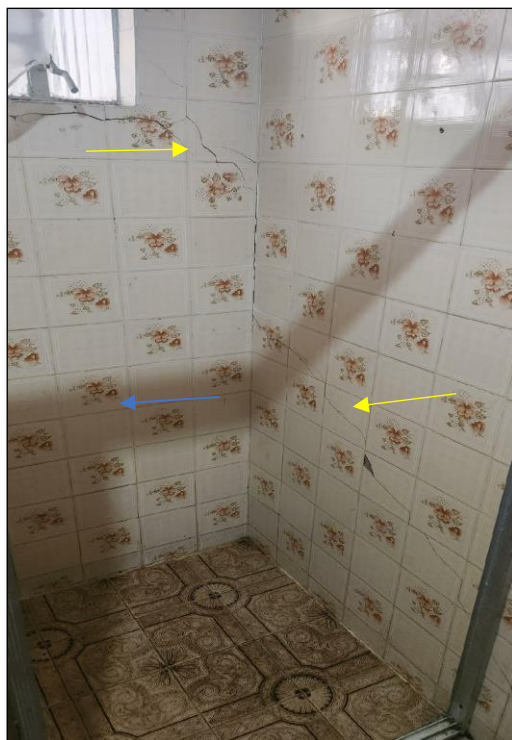
**Foto 26:** Trinca (indicada pela seta amarela) diagonal escalonada em paredes do banheiro, com direção 60° Az e indicando recalque diferencial para o sentido da bacia endorreica (indicado pela seta azul).

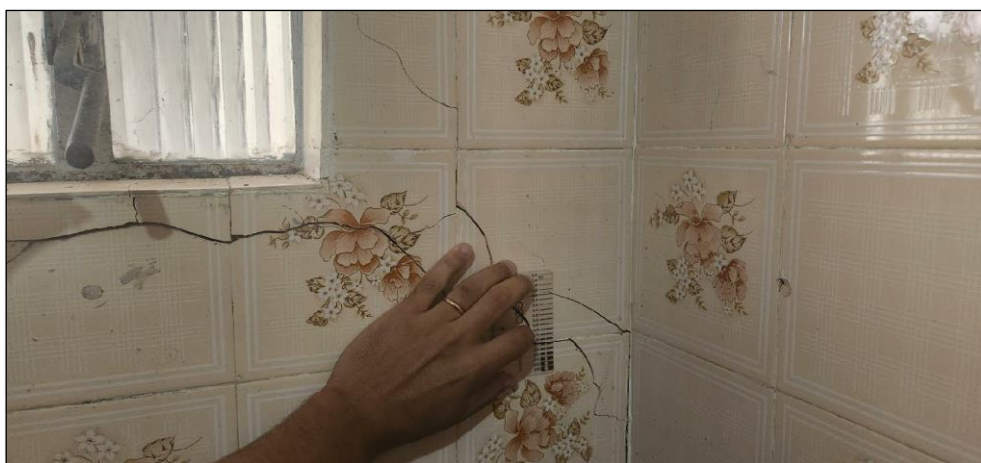
**Foto 27:** Trinca da Foto 26 no detalhe. Abertura de 1 mm.

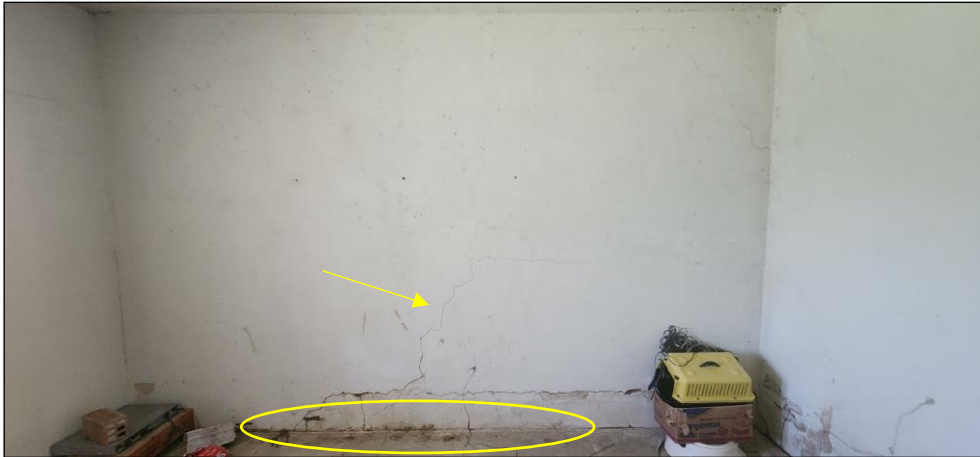
**Foto 28:** Fissuras e trincas (seta amarela) na parede e leve afundamento (elipse amarela) do pavimento.

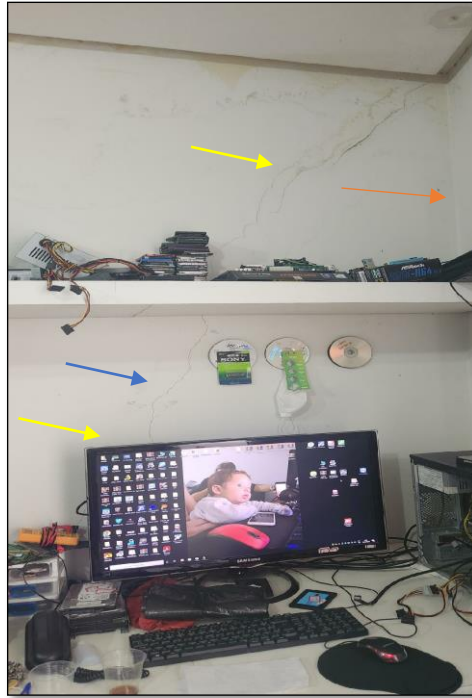
**Foto 29:** Trinca diagonal (indicada pelas setas amarelas), indicando possível recalque diferencial (sentido indicado pela seta laranja). Seta azul indicando detalhe da **Foto 30**.

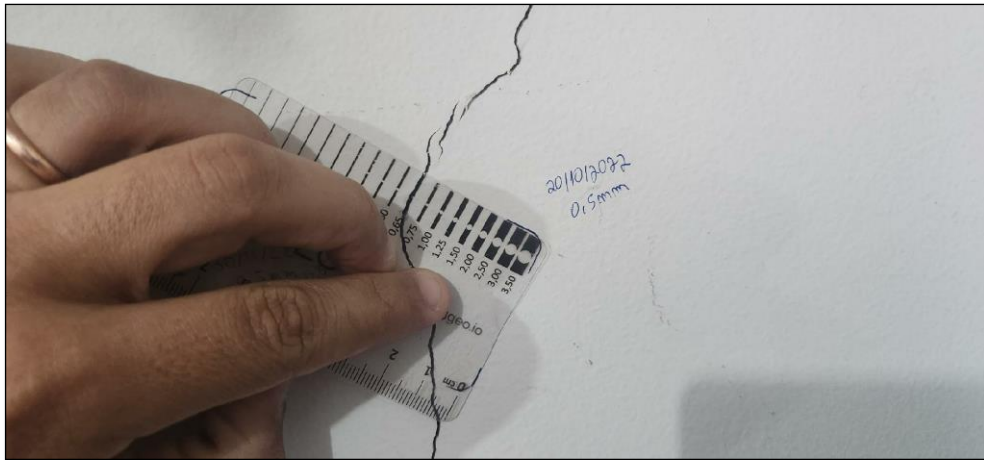
**Foto 30:** Trinca da **Foto 29**, no detalhe, monitorada ao longo do tempo. Abertura máxima de 0,65 mm. Apresentou evolução de 1,5 mm relação ao semestre anterior.

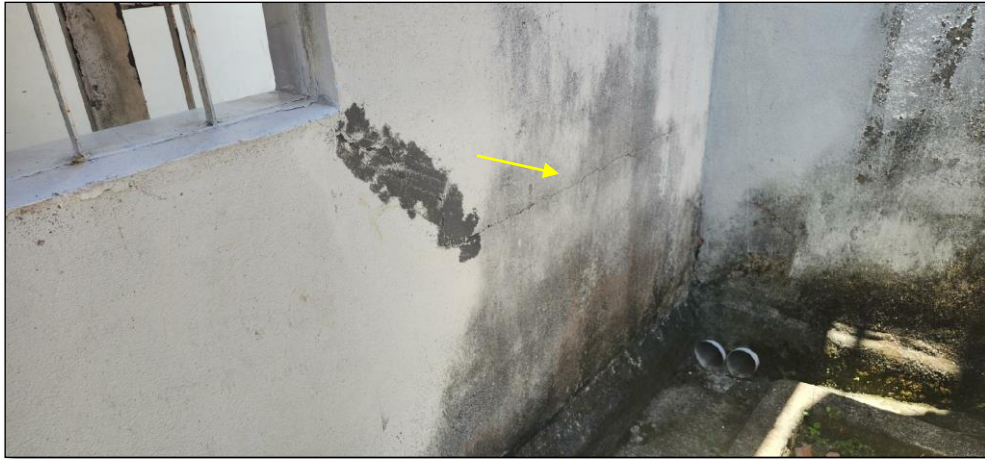
**Foto 31:** Fissura (seta amarela) se propagando da janela pela parede externa com tipologia inicialmente inclinada e se tornando horizontal. Nota-se a ausência de elementos estruturais essenciais na janela.

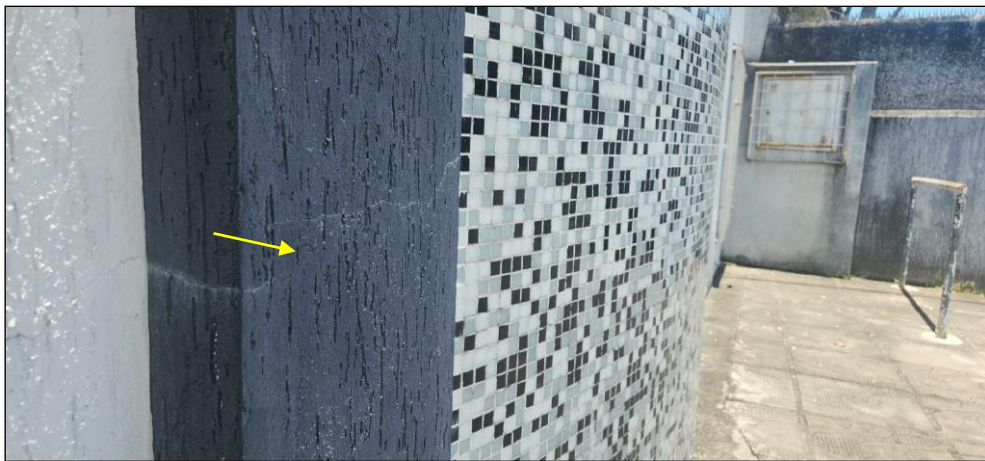
**Foto 32:** Fissura (seta amarela) incipiente com tipologia horizontal identificada em pilar.

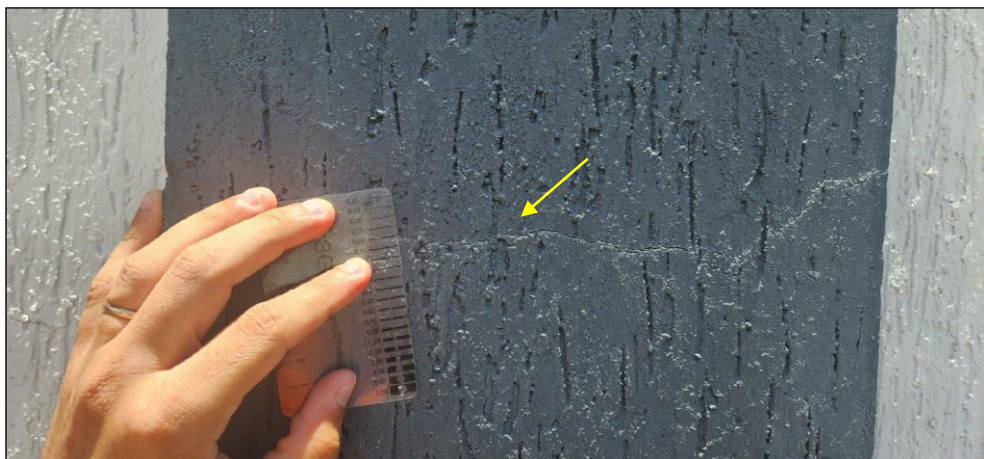
**Foto 33:** Fissura (seta amarela) incipiente da **Foto 32** no detalhe. Abertura máxima de 0,3 mm.

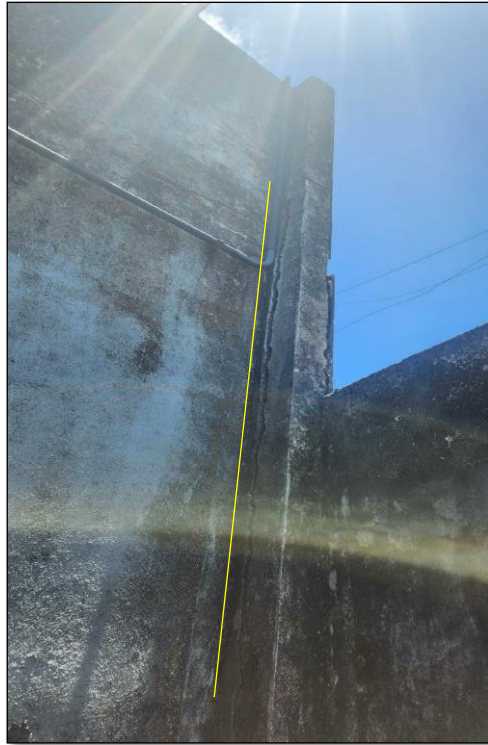
**Foto 34:** Dano (linha amarela) entre muro e parede externa gerando descolamento das estruturas. Possível ausência de amarração.

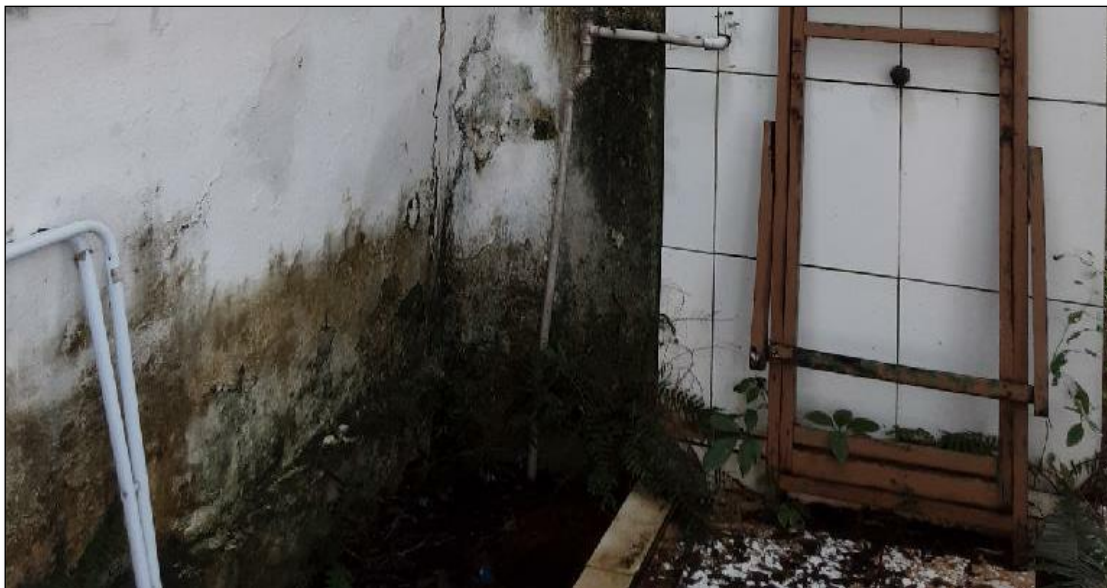
**Foto 35:** Parede danificada relacionada ao excesso de umidade. Além de ficar exposta à chuva, sofre também com a ascensão da umidade por capilaridade da água, a partir da zona de umidade do solo agravada por submersão parcial em períodos de alagamentos.

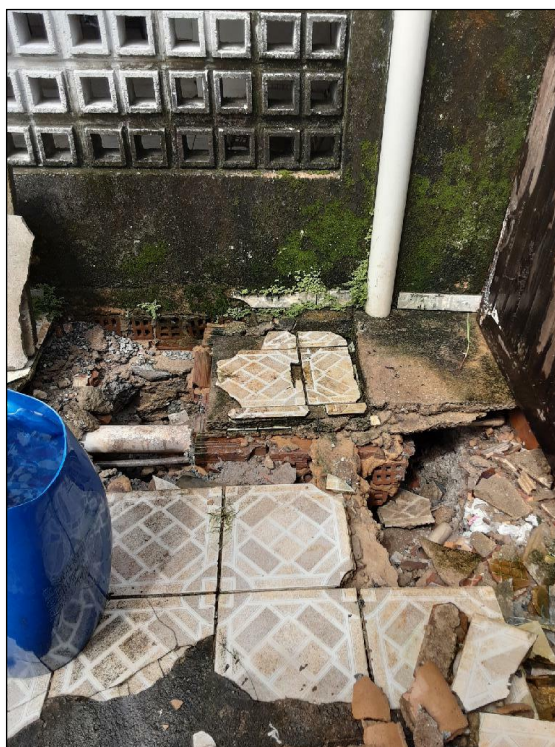
**Foto 36:** Degradação da parede relacionado a alagamentos periódicos. No local onde o pavimento está danificado, infiltram águas pluviais contribuindo para a erosão subsuperficial e acomodações por saturação de aterro não compactado.

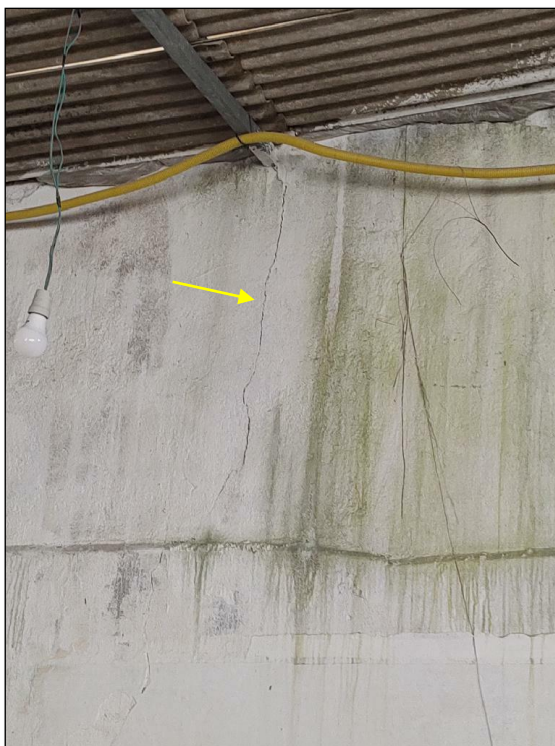
**Foto 37:** Fissura vertical (seta amarela) em parede relacionado à sobrecarga pontual do apoio do telhado.

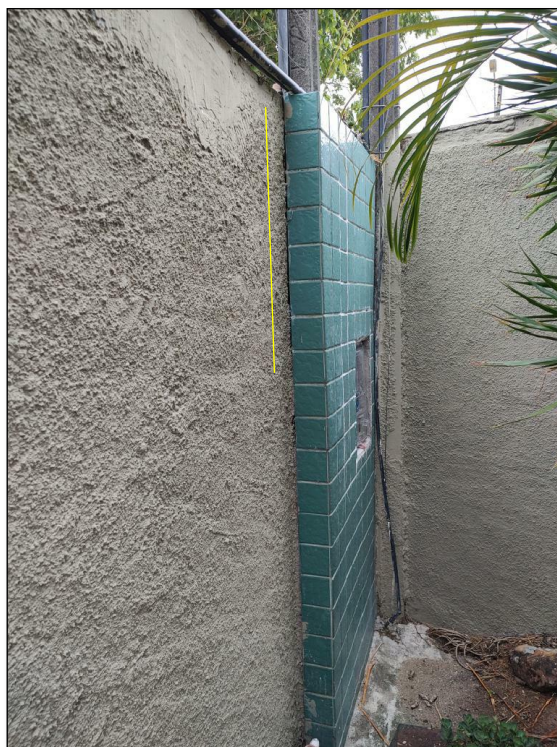
**Foto 38:** Fissura (indicada pela linha) vertical na junção de paredes sem a devida amarração.

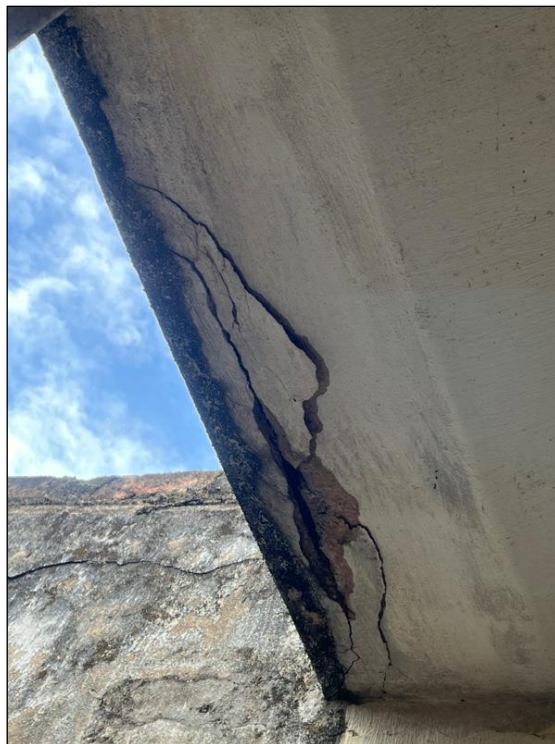
**Foto 39:** Oxidação da armadura responsável pelo estufamento e consequentes danos na estrutura.

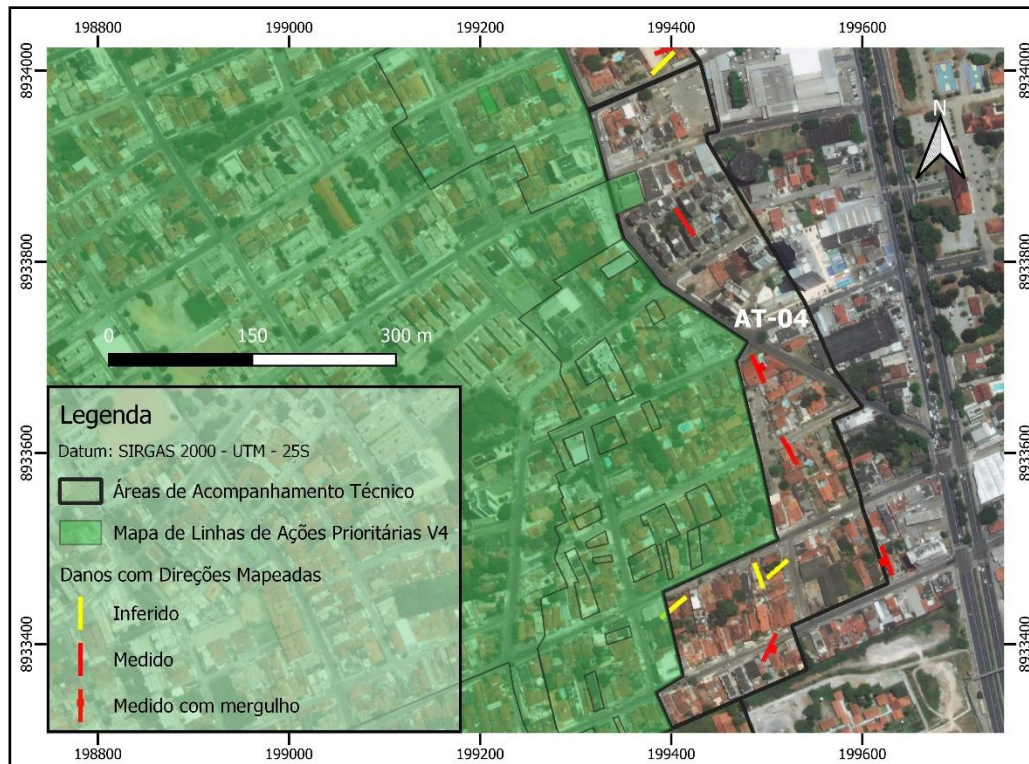
**Figura 11:** Mapa de danos com direções mapeadas da área AT-04.

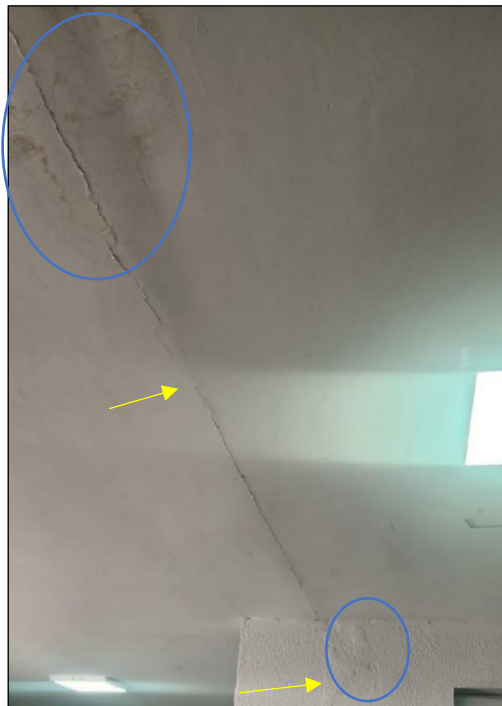
**Foto 40:** Fissuramento (setas amarelas) na laje, agravada por infiltrações (elipses azuis) se propagando pela parede como evidenciado na **Foto 41**.
