MINISTÉRIO DA INTEGRAÇÃO E DO DESENVOLVIMENTO REGIONAL  
Secretaria Nacional de Proteção e Defesa Civil  
Departamento de Obras de Proteção e Defesa Civil  
Comitê Técnico - Maceió/AL

Ofício nº 7/2024/CT-MACEIO/DOP/SEDEC-MIDR

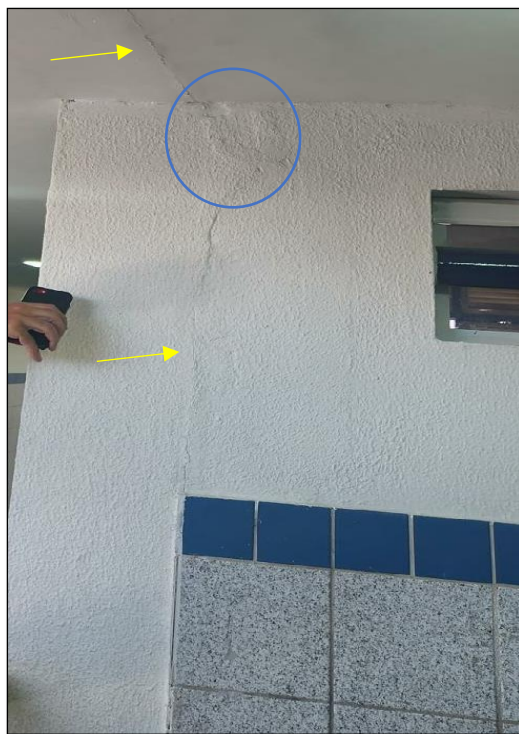
**Foto 41:** Continuação da fissura (setas amarelas) da **Foto 40**, se propagando pela parede. Elipse azul indicando ponto de infiltração.

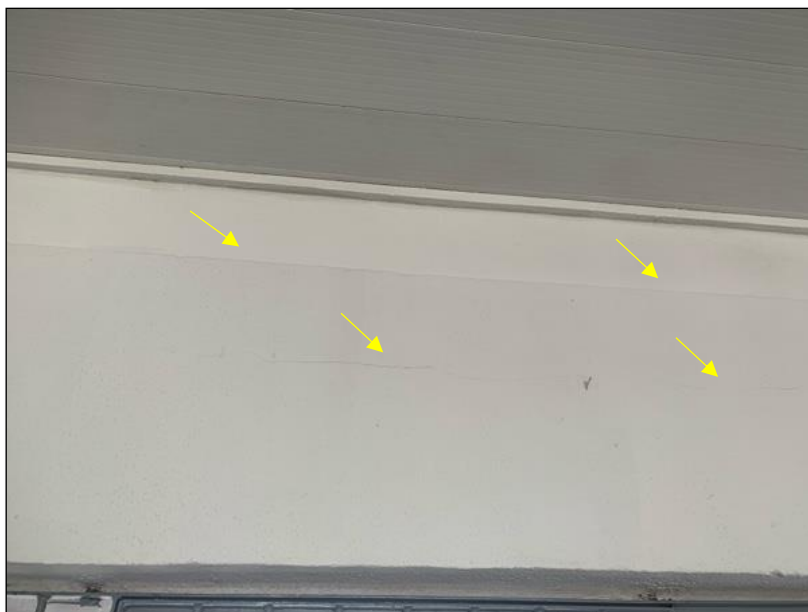
**Foto 42:** Fissuras horizontais incipientes (setas amarelas) se propagando pelo topo da parede de uma sala de aula.

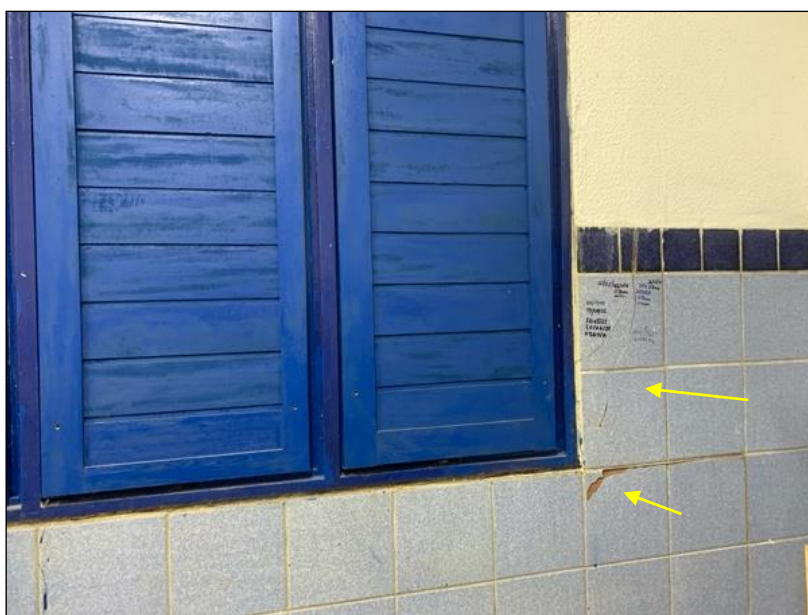
**Foto 43:** Fissura e deslocamento (setas amarelas) localizado em cerâmica relacionado à dilatação.

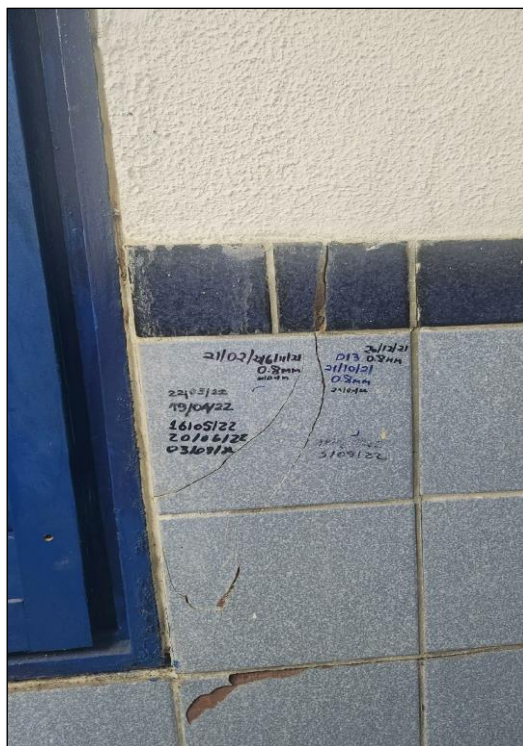
**Foto 44:** Danos da **Foto 43** no detalhe.

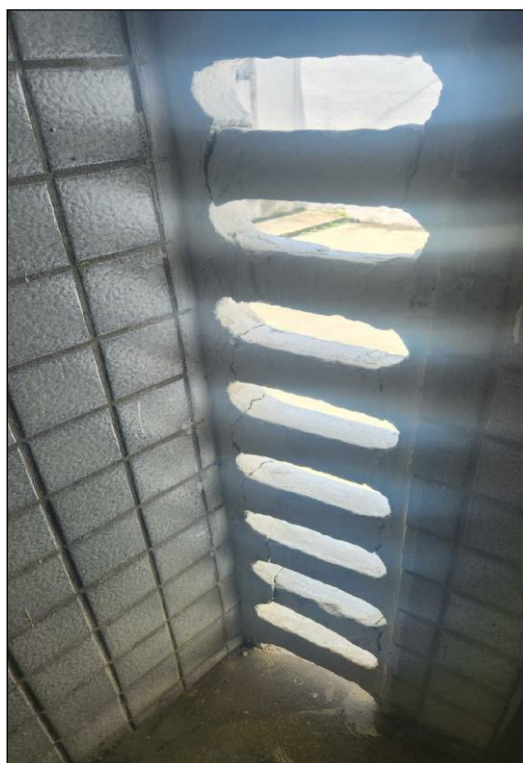
**Foto 45:** Cobogó danificado com trincas aparentes. Possível problema com a distribuição de tensões devido a estrutura vazada.

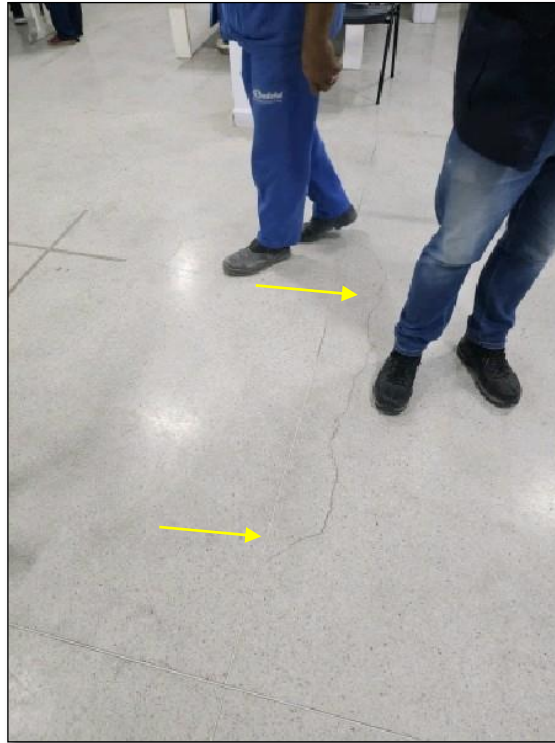
**Foto 46:** Fissura (indicada pelas setas amarelas) no piso de granilite com direção de propagação de aproximadamente 340° Az.

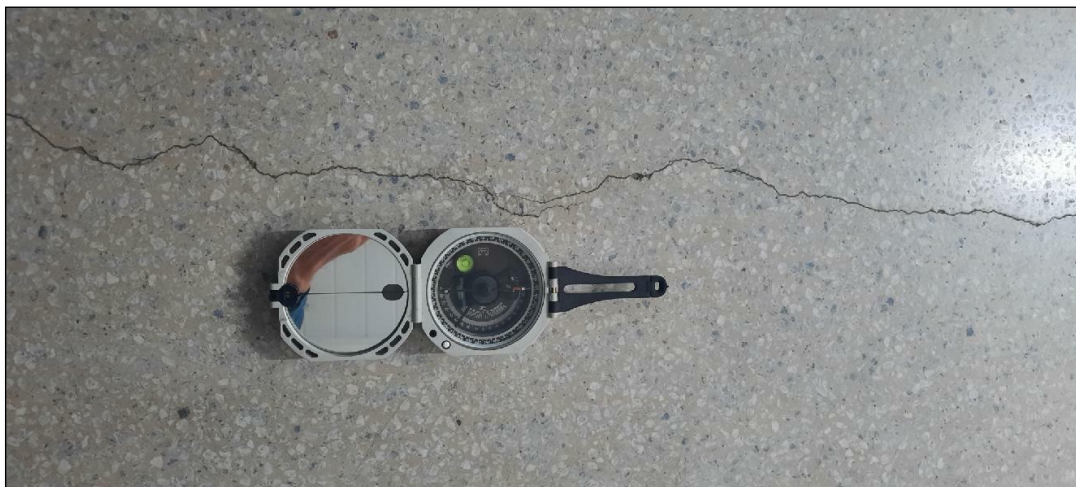
**Foto 47:** Fissura no piso de granilite com direção de propagação de aproximadamente 340° Az no detalhe.

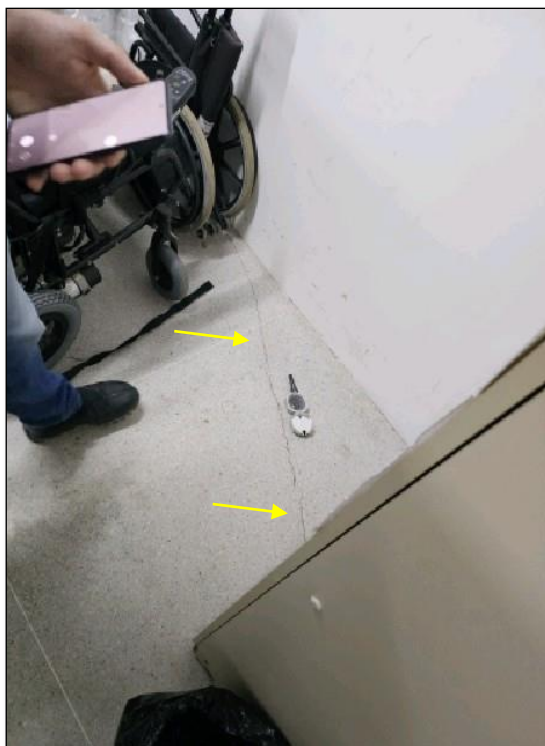
**Foto 48:** Fissura (setas amarelas) no piso de granilite com direção de propagação de aproximadamente 70° Az.

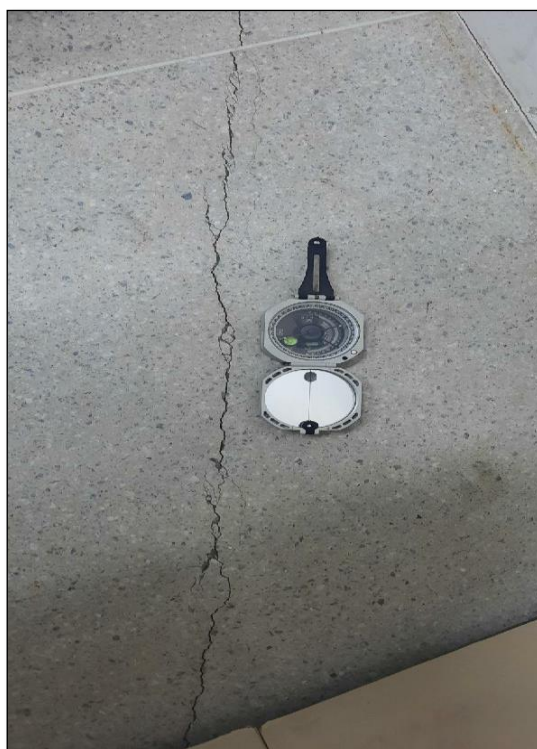
**Foto 49:** Fissura no piso de granilite com direção de propagação de aproximadamente 70° Az no detalhe.

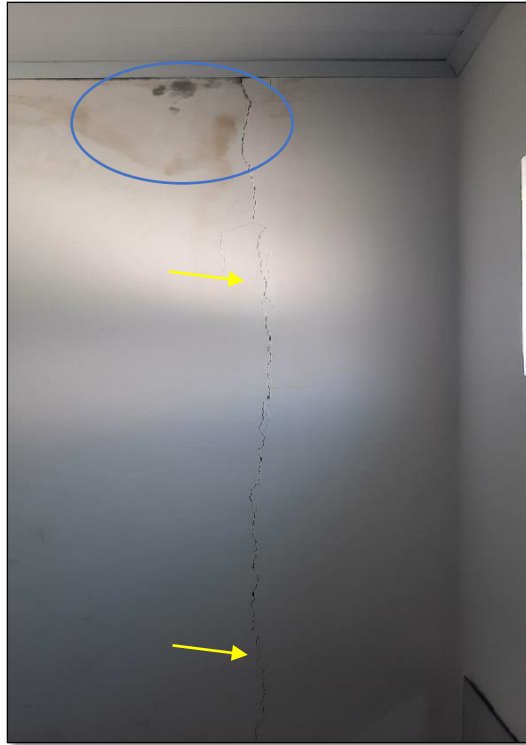
**Foto 50:** Fissura vertical (setas amarelas) se propagando em parede danificada por infiltração (elipse azul). Não há continuidade de propagação para o pavimento.

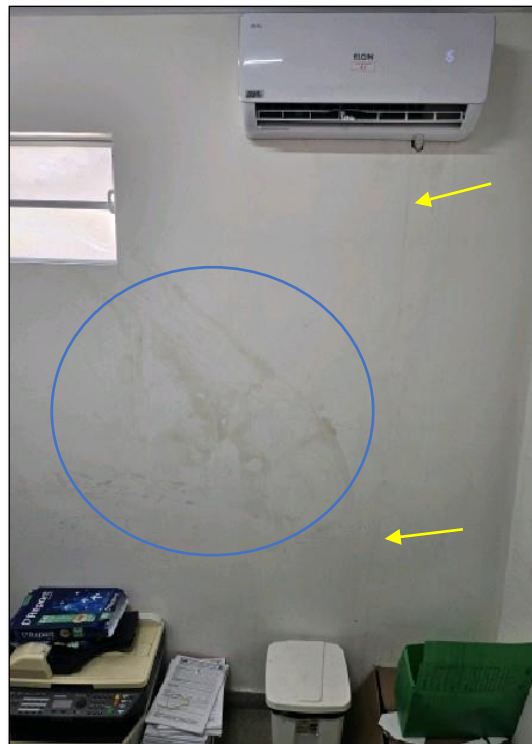
**Foto 51:** Fissura vertical incipiente (setas amarelas) se propagando partir do ar-condicionado em parede danificada por infiltração (elipse azul). Não há continuidade de propagação para o pavimento.

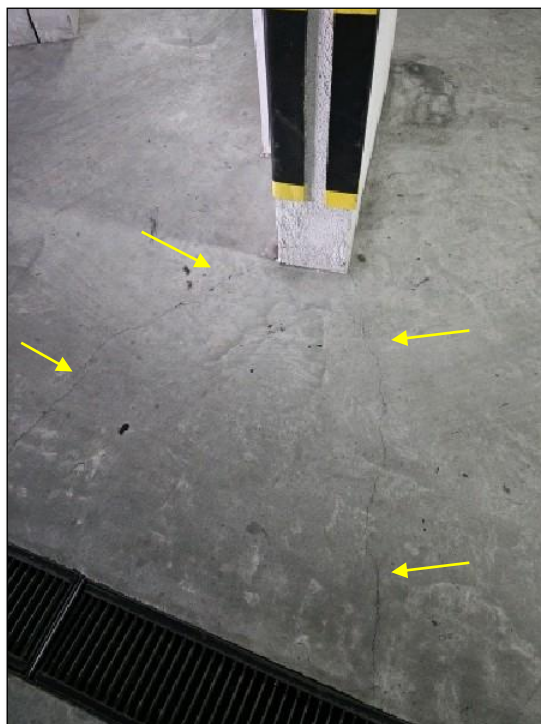
**Foto 52:** Fissuras (setas amarelas) com diferentes direções se propagando pelo pavimento a partir da coluna.

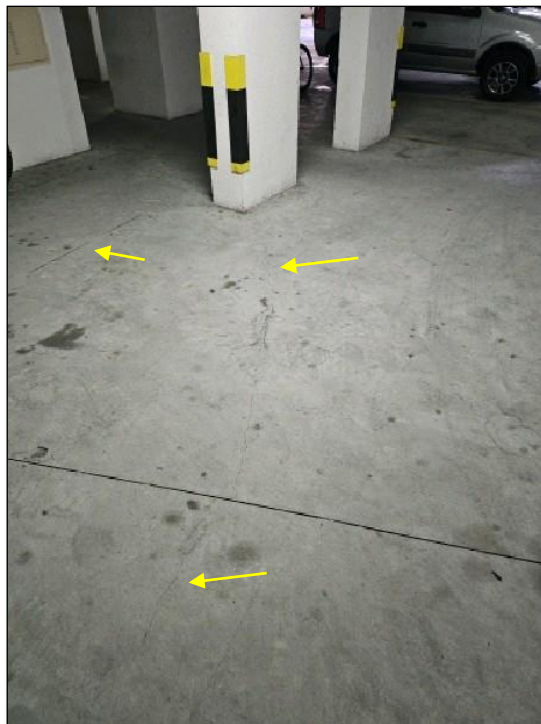
**Foto 53:** Fissuras (setas amarelas) com diferentes direções se propagando pelo pavimento a partir da coluna. Essas fissuras e coluna não são as mesmas da **Foto 52**. Não há padrão direcional nesses danos.

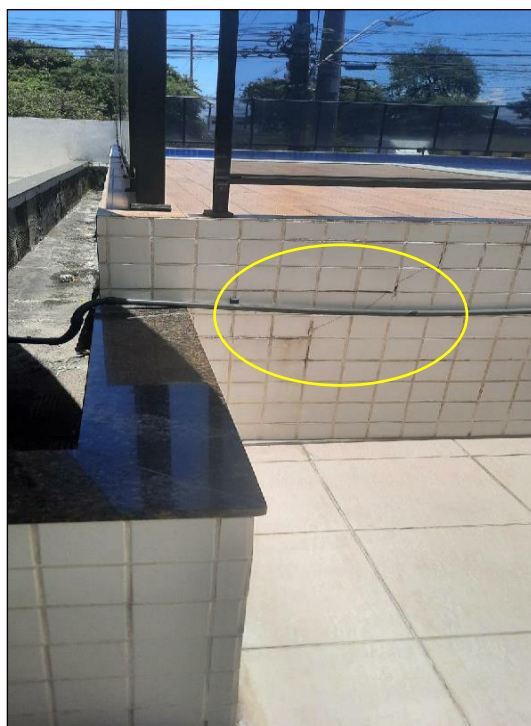
**Foto 54:** Descolamento (elipse amarela) nas pastilhas em exposição contínua ao sol que possivelmente agravou a dilatação do material.

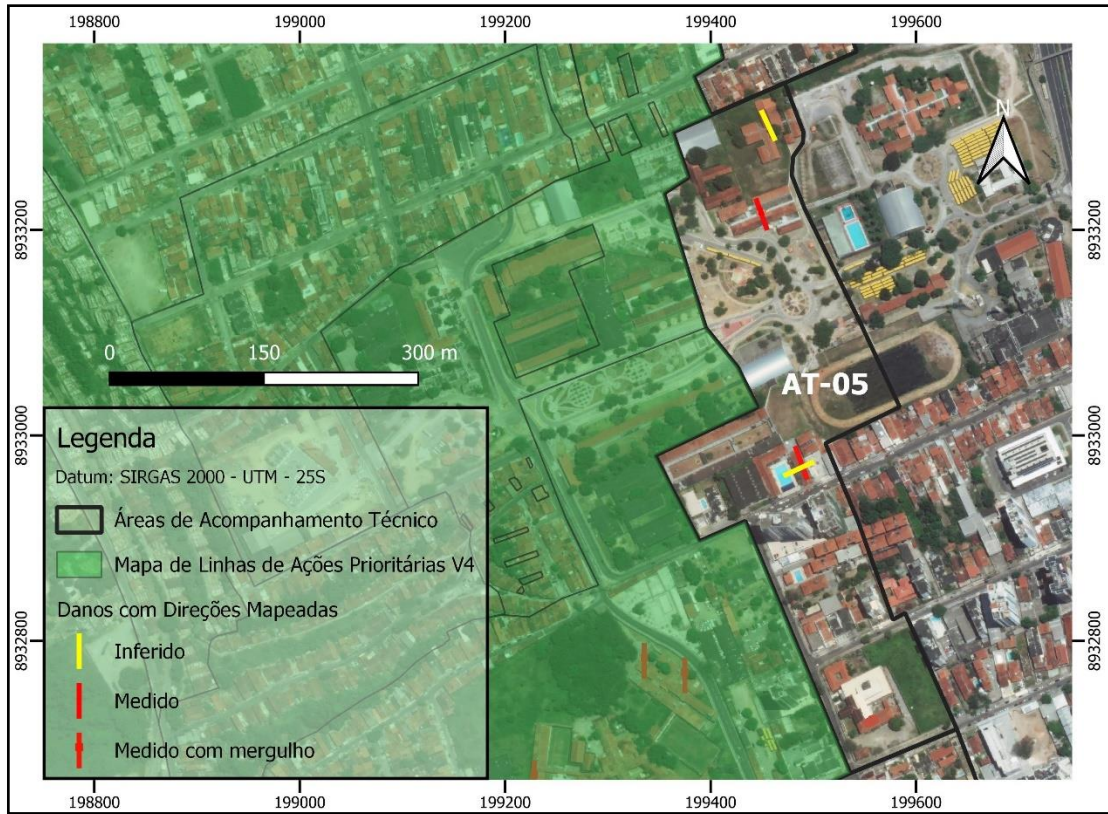
**Figura 13:** Mapa de danos com direções mapeadas da área AT-05.

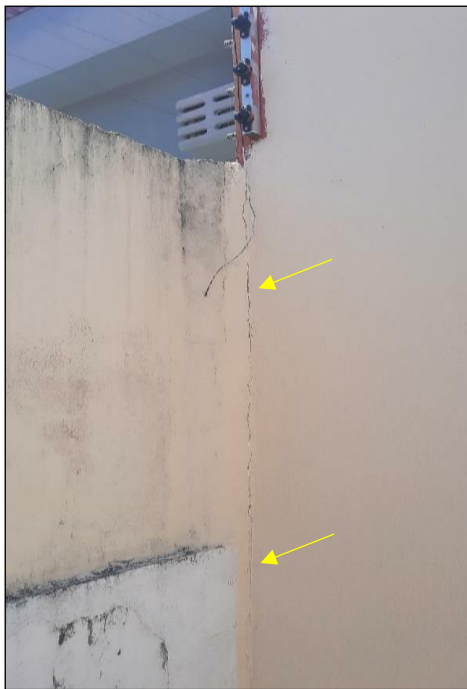
**Foto 56:** Fissura de descolamento entre muro e parede construídos sem a devida amarração.

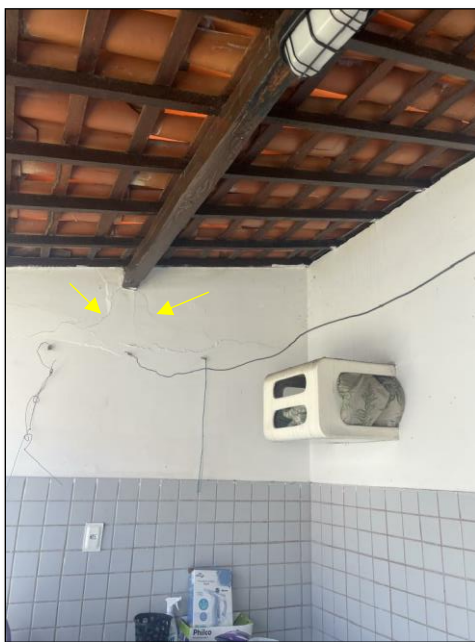
**Foto 57:** Apoio do telhado direto sobre a parede gerando fissuras (indicadas pelas setas amarelas) devido à sobrecarga pontual.

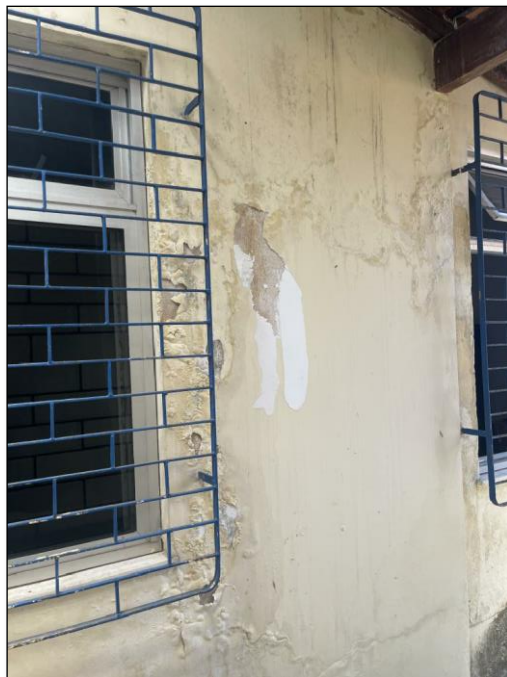
**Foto 58:** Infiltração severa gerando danos em parede sem a devida manutenção.

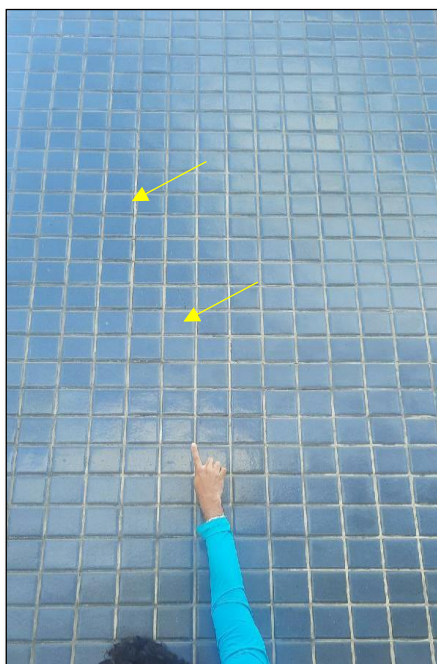
**Foto 59:** Fissura transpassante (indicada pelas setas amarelas) no rejunte e na própria pastilha na fachada do prédio principal da Superintendência dos Correios.

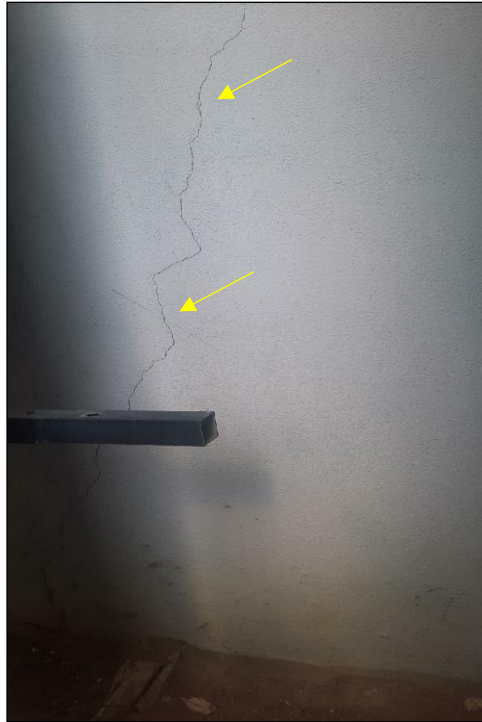
**Foto 60:** Fissura vertical transpassante (setas amarelas) da **Foto 59**, na parte de trás da parede.

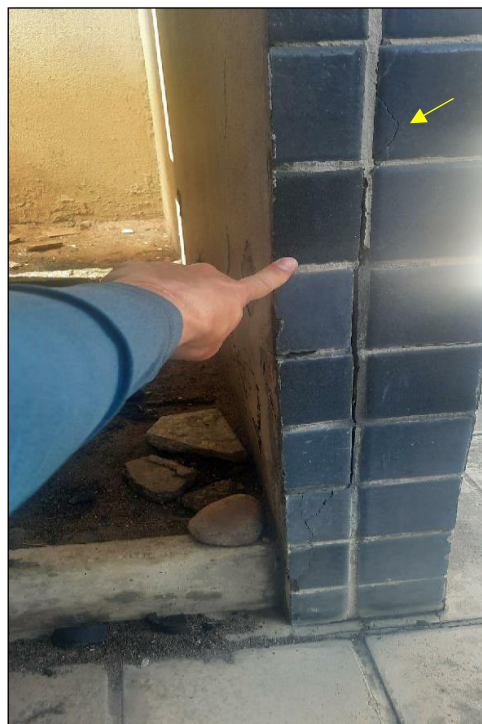
**Foto 61:** Fissura vertical se propagando pelo rejunte e pela pastilha em si (indicada pela seta amarela), mas de forma incipiente.

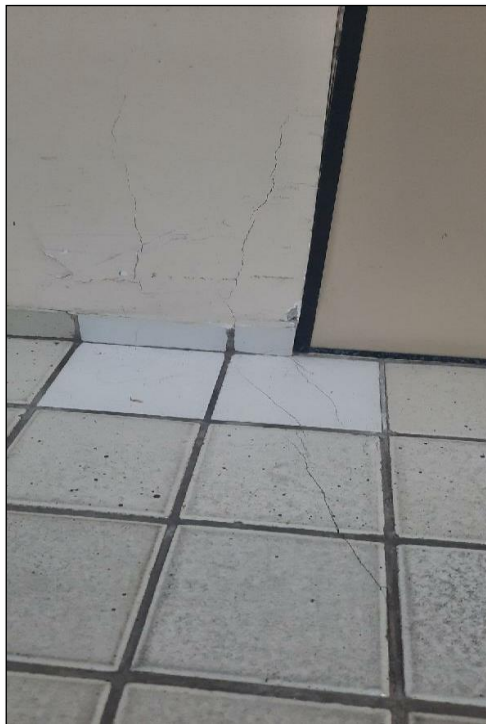
**Foto 62:** Trincas se propagando do piso da sala 01 para a parede. Direção 65° Az. O fato de a trinca apresentar abertura maior na parte de cima, em relação a sua base, indica tombamento para o sentido do lado direito da foto.

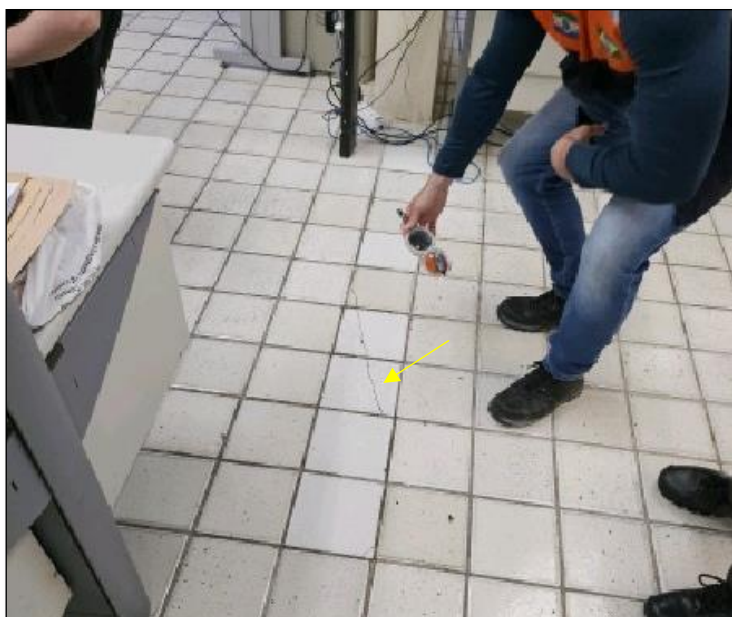
**Foto 63:** Trincas (indicadas pelas setas amarelas) se propagando pelo piso da sala 02. Direção 65° Az.

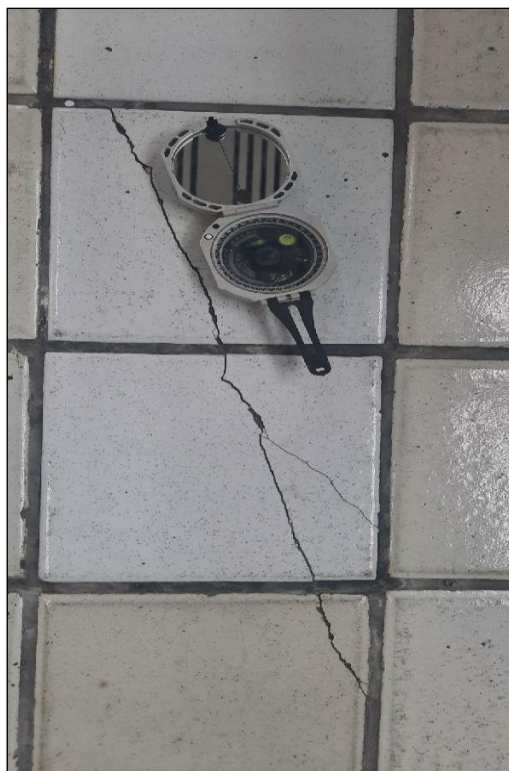
**Foto 64:** Trincas da **Foto 63** no detalhe.

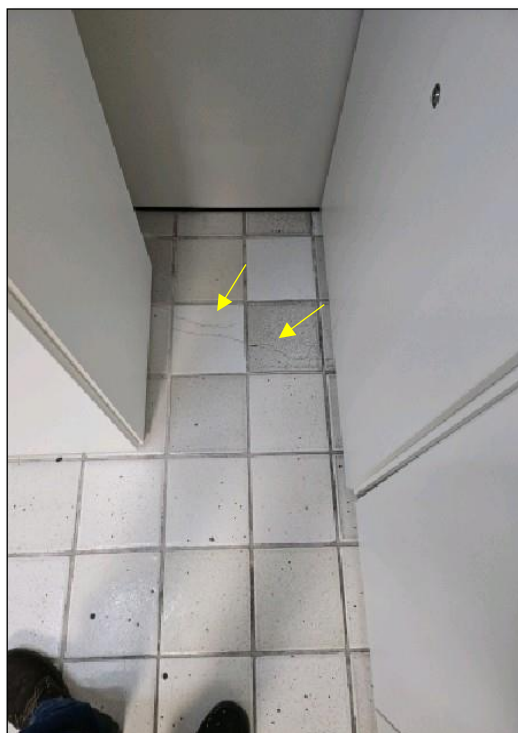
**Foto 65:** Fissura se propagando pelo piso da sala 03. Direção 65° Az.

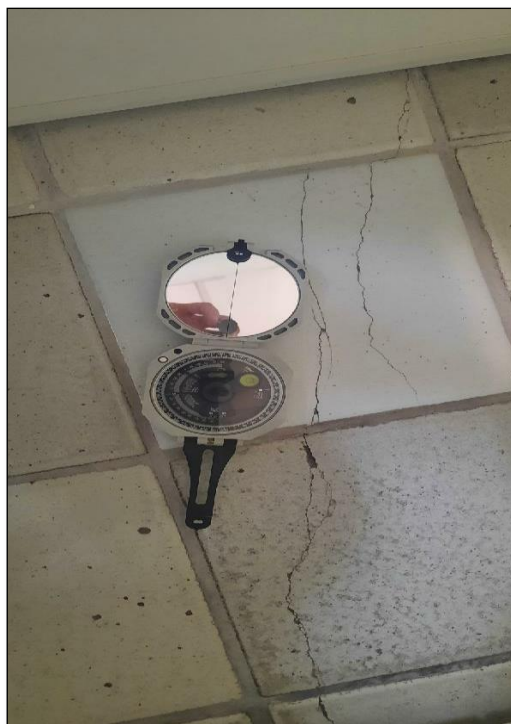
**Foto 66:** Fissura da **Foto 65** no detalhe.

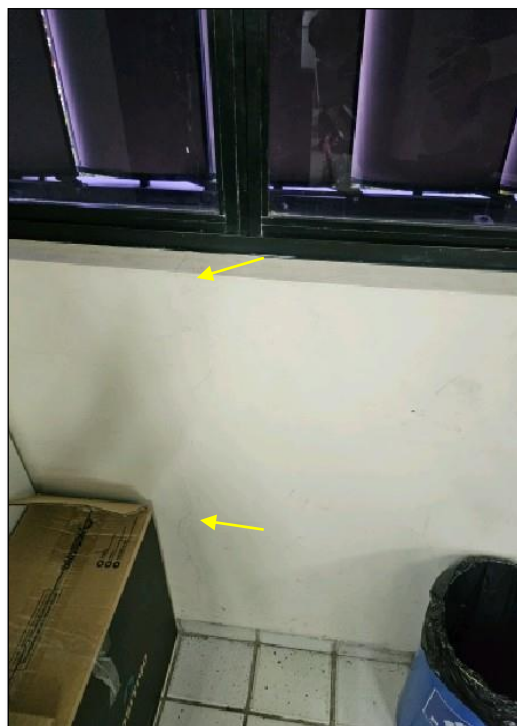
**Foto 67:** Fissura (indicada pelas setas amarelas) se propagando pela parede até a janela localizada na sala 01.

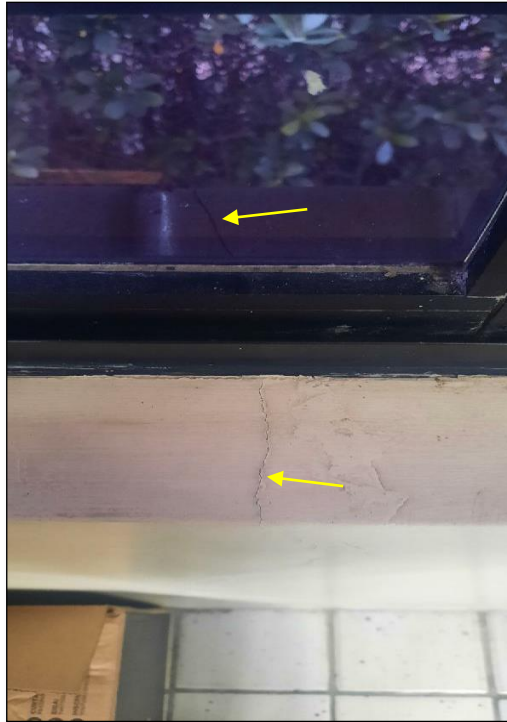
**Foto 68:** Fissura (indicada pelas setas amarelas) transpassante se propagando pela parede até a janela localizada na sala 02.

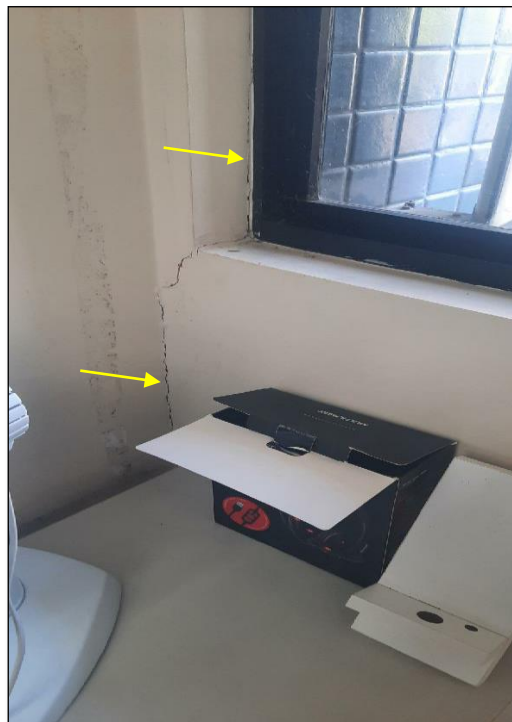
**Foto 69:** Fissura transpassante (indicada pelas setas amarelas) se propagando pela parede até a janela.

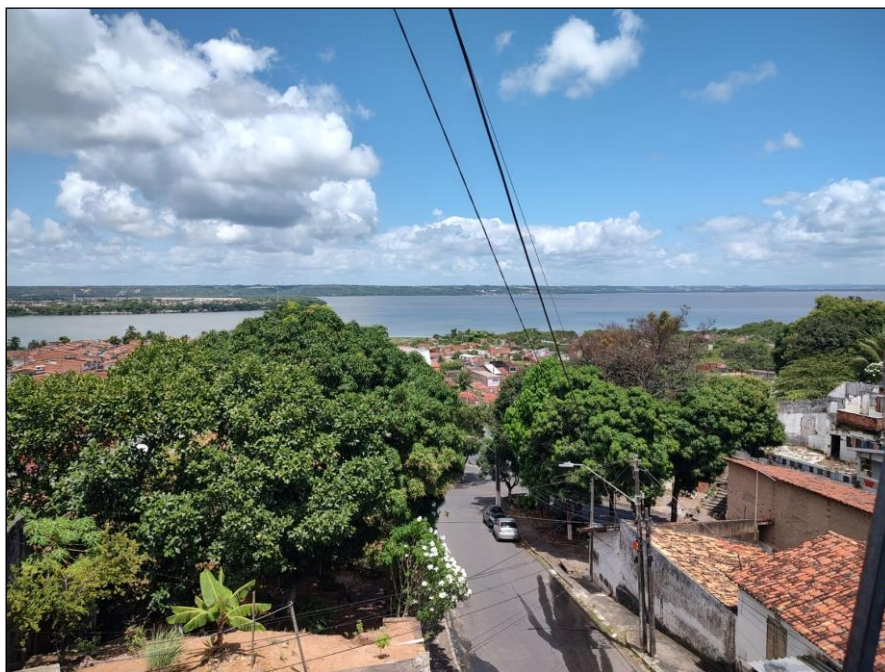
**Foto 69:** Vista da encosta do tabuleiro para a planície flúvio-lagunar.

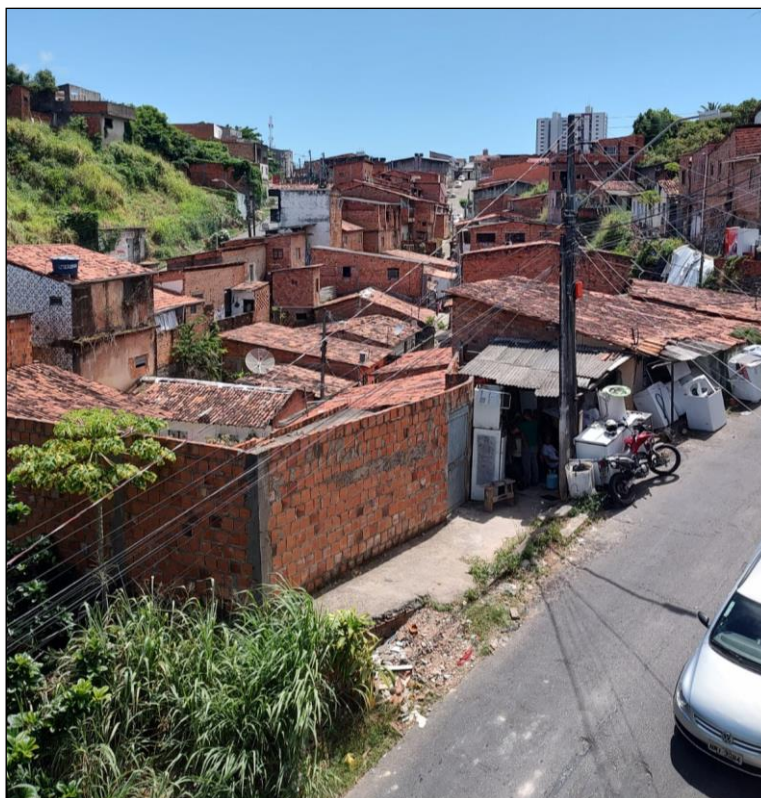
**Foto 70:** Vista da encosta ao longo da ladeira José C. da Silva, onde se concentram os danos observados na AT-06A. (Fonte: Google Earth).

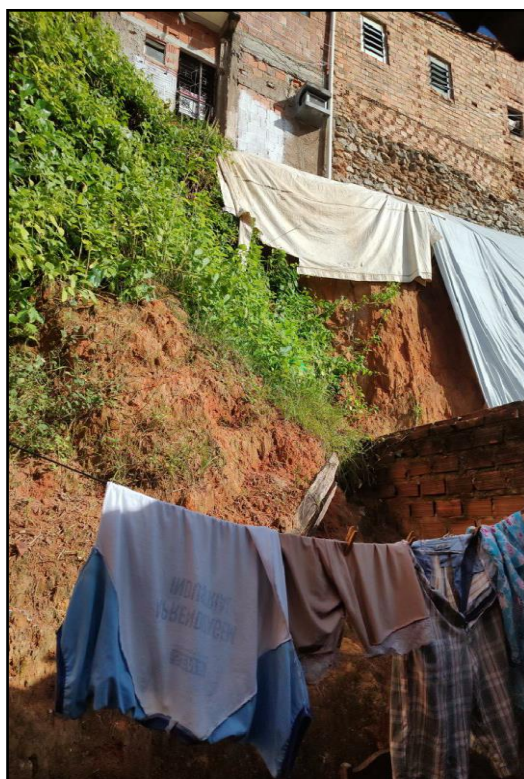
**Foto 71:** Vista de imóveis construídos em área de risco de deslizamento de encostas, com instabilidades rasas na AT-06A. Observa-se lona plástica no topo da encosta para proteção improvisada contra erosão e deslizamentos.

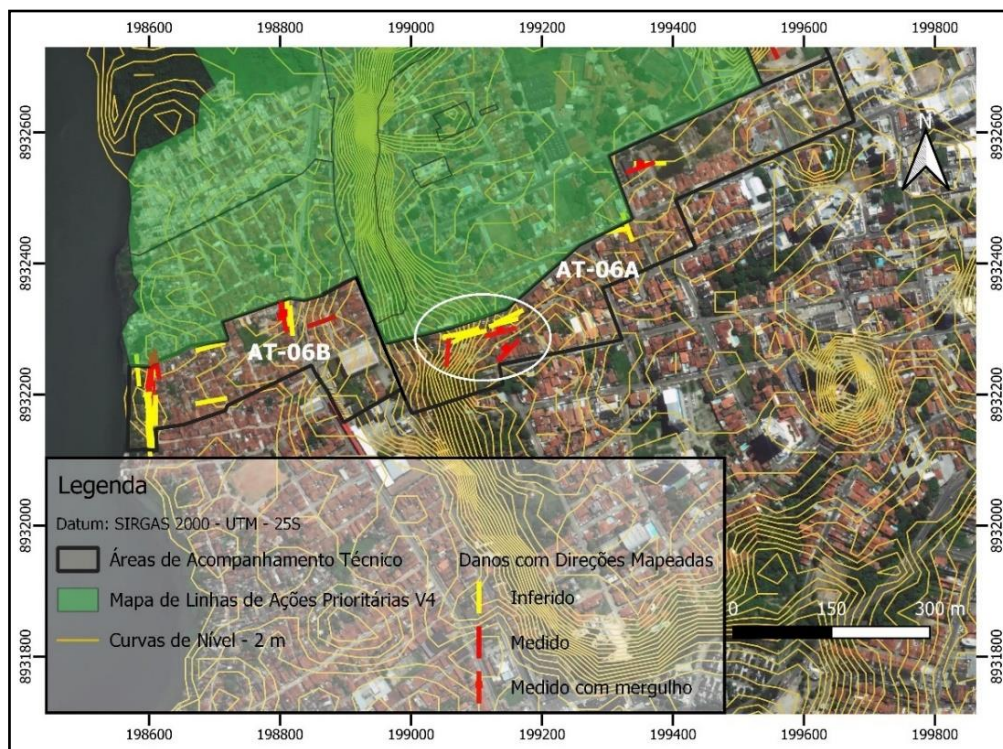
**Figura 16:** Danos com direções mapeadas mostrando propagação linear correlata às zonas da encosta com alta declividade indicadas pela elipse branca. Grande concentração de trincas relacionadas a recalque do terreno alinhadas com as curvas de nível da encosta. (Fonte da imagem: Google, 2021).

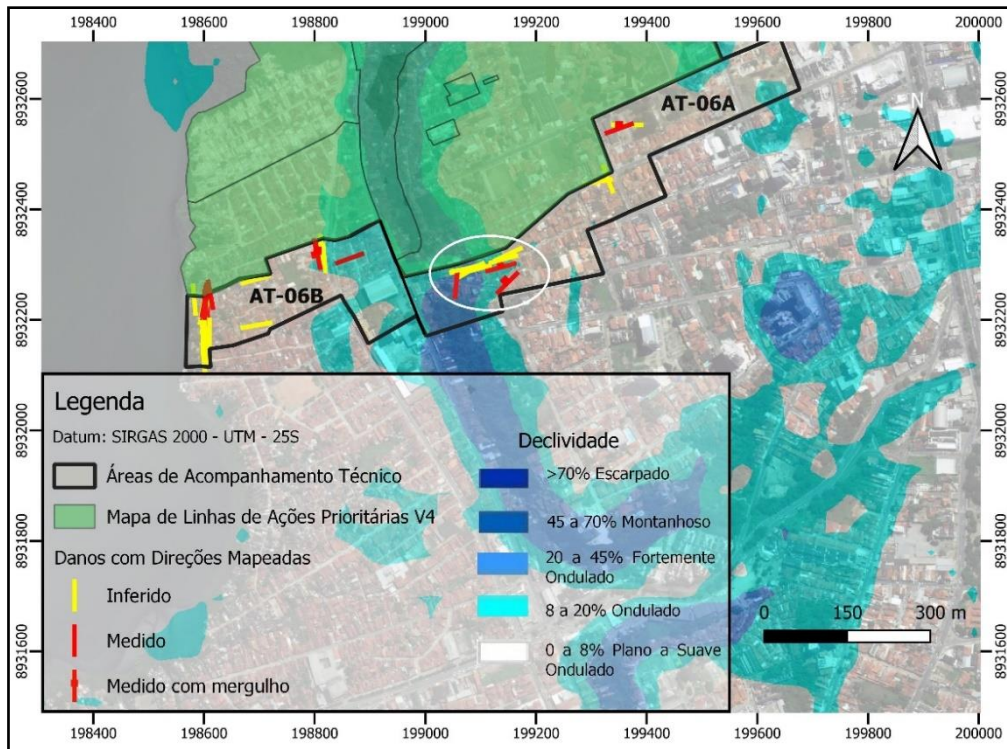
**Figura 17:** Mapa de declividade sobre imagem de satélite da AT-06. A elipse branca indica os danos na Ladeira José C. da Silva. Os dados topográficos utilizados para geração do raster de declividade foram os dados públicos SRTM (Shuttle Radar Topography Mission, NASA). (Fonte da imagem: Google, 2021).

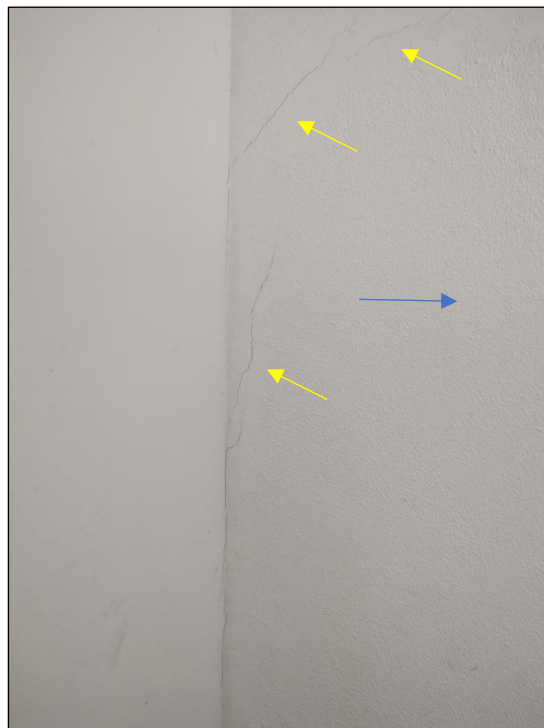
**Foto 73:** Fissuras inclinadas (indicadas pelas setas amarelas) com direção inferida aproximadamente E-W indicando possível recalque para o fundo do vale (sentido indicado pela seta azul).

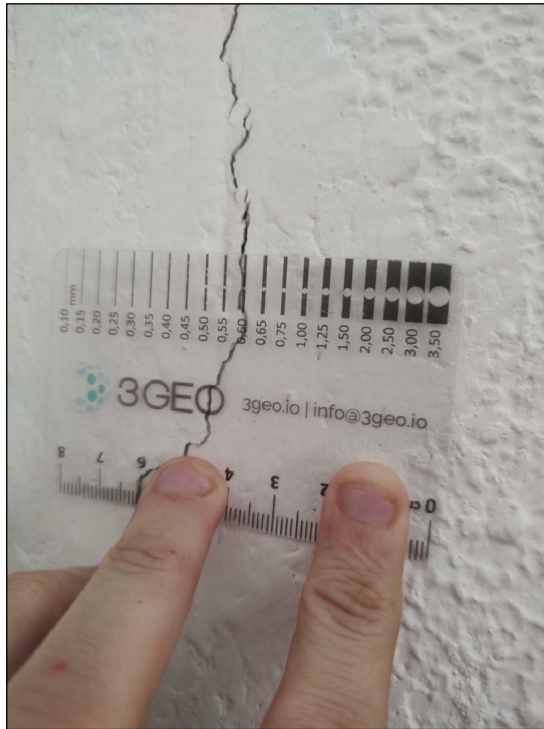
**Foto 74:** Fissura da **Foto 73** no detalhe. Abertura de 0,6 mm.

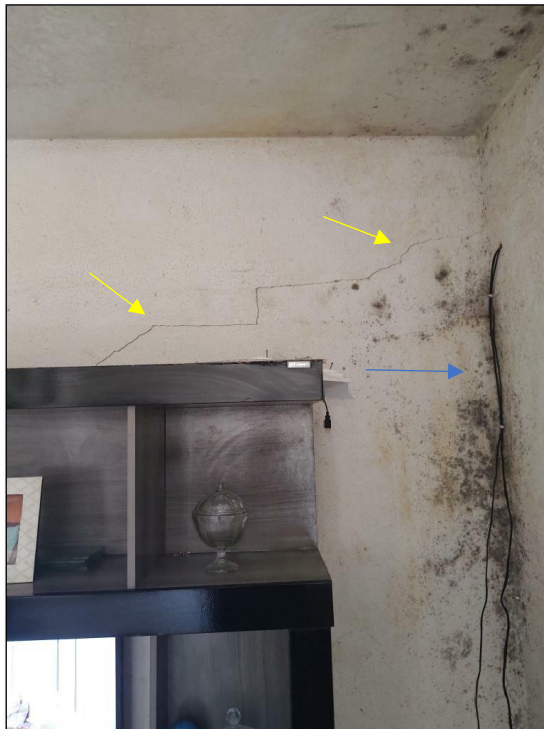
**Foto 75:** Fissura inclinada escalonada (indicada pelas setas amarelas) com direção inferida aproximadamente E-W indicando possível recalque para o sentido de caimento da encosta (indicado pela seta azul).

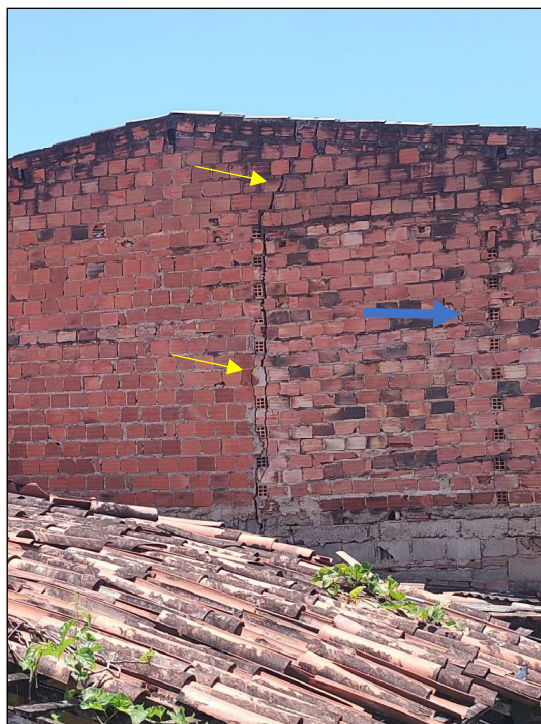
**Foto 76:** Fachada externa de um imóvel apresentando rachadura transpassante (indicado pelas setas amarelas) indicando recalque para o sentido do caimento da encosta (indicado pela seta azul).

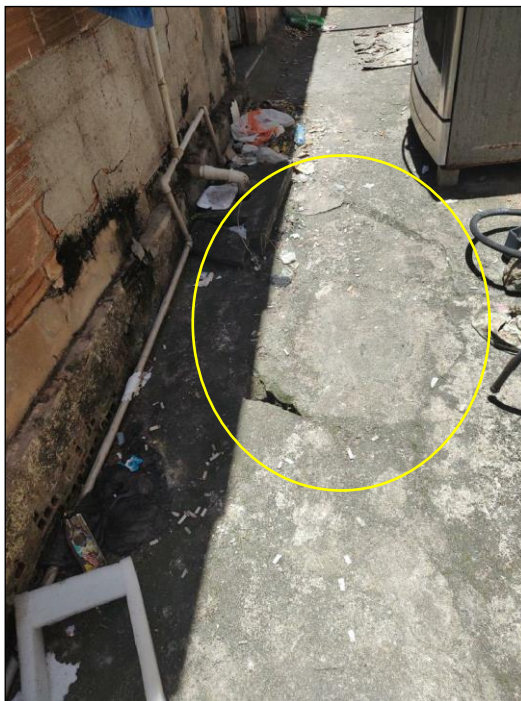
**Foto 78:** Pavimento danificado (elipse amarela) em área de percolação em alta velocidade de águas pluviais relacionado ao carreamento do leito do solo.

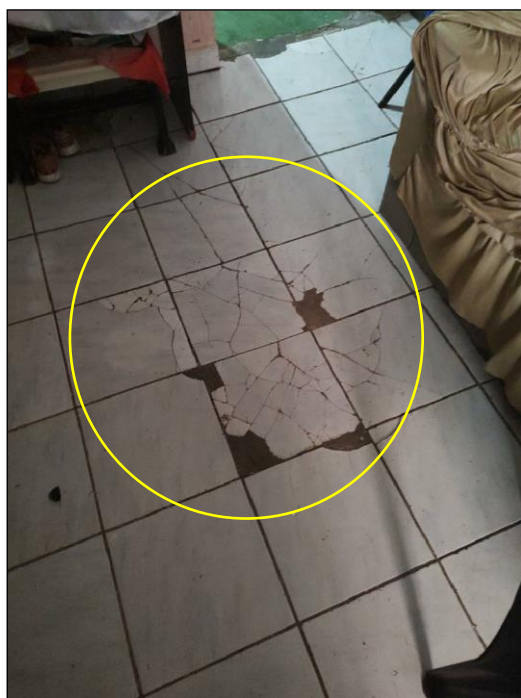
**Foto 79:** Afundamento de piso (elipse amarela) em casa localizada no fundo do vale. Moradora relatou danos na caixa de passagem e no esgoto abaixo da residência.

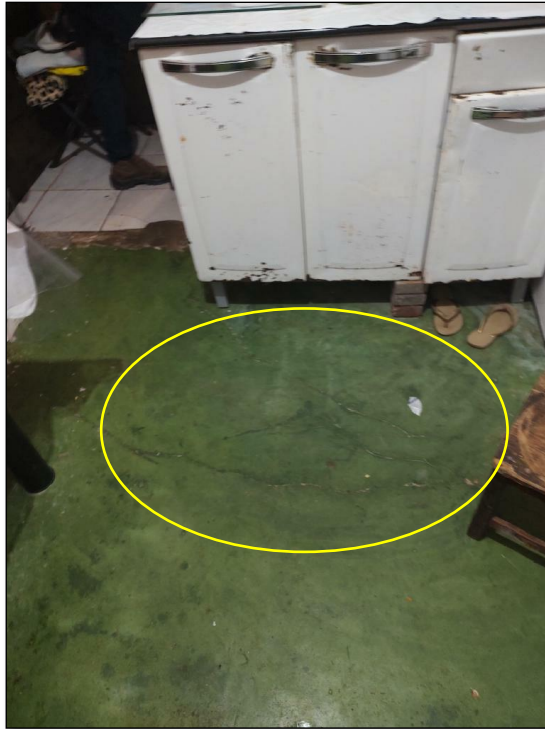
**Foto 80:** Danos (elipse amarela) e leve afundamento no pavimento da cozinha do mesmo imóvel da **Foto 79**.

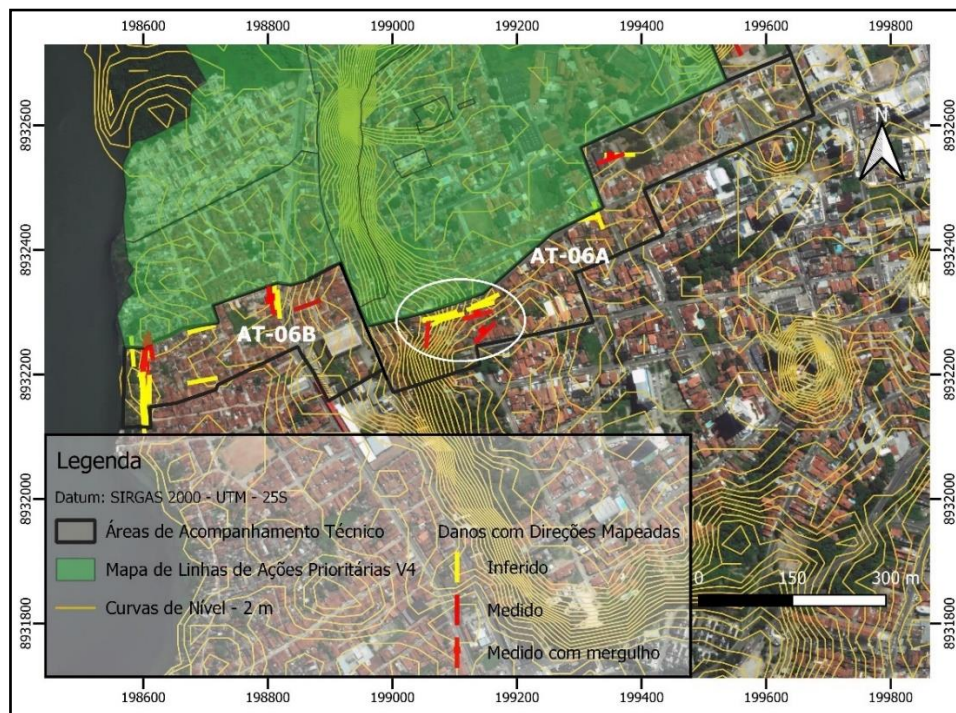
**Figura 16:** Danos com direções mapeadas mostrando propagação linear correlata às zonas da encosta com alta declividade indicadas pela elipse branca. Grande concentração de trincas relacionadas a recalque do terreno alinhadas com as curvas de nível da encosta. (Fonte da imagem: Google, 2021).

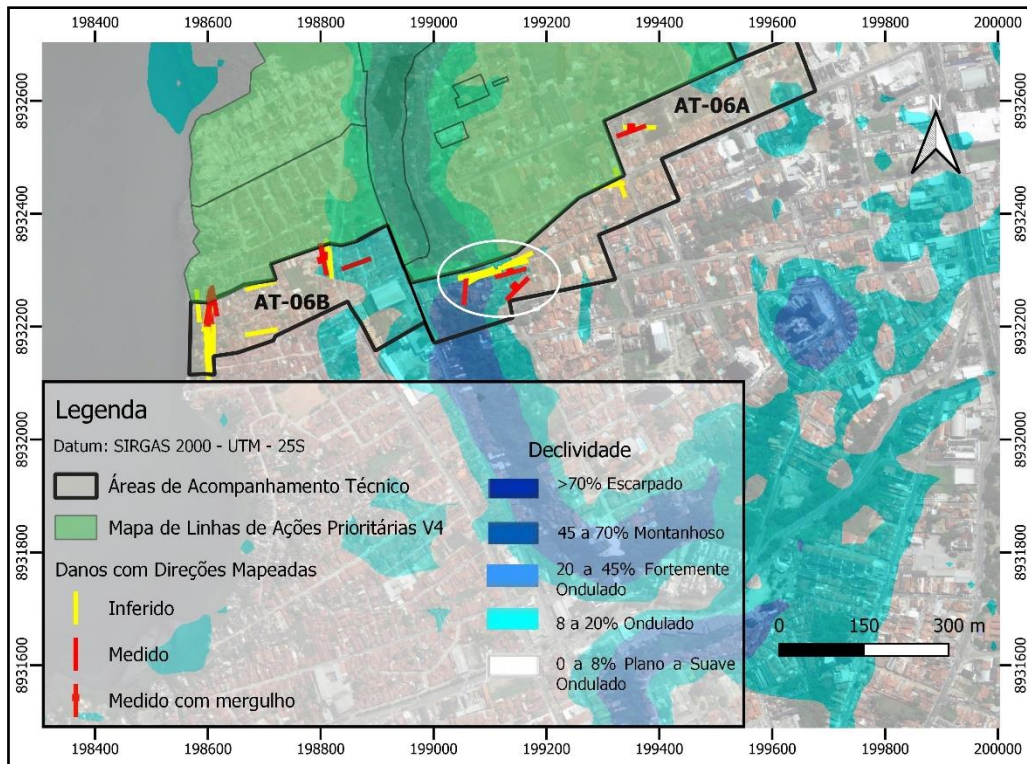
**Figura 17:** Mapa de declividade sobre imagem de satélite da AT-06. A elipse branca indica os danos na Ladeira José C. da Silva. Os dados topográficos utilizados para geração do raster de declividade foram os dados públicos SRTM (Shuttle Radar Topography Mission, NASA). (Fonte da imagem: Google, 2021).

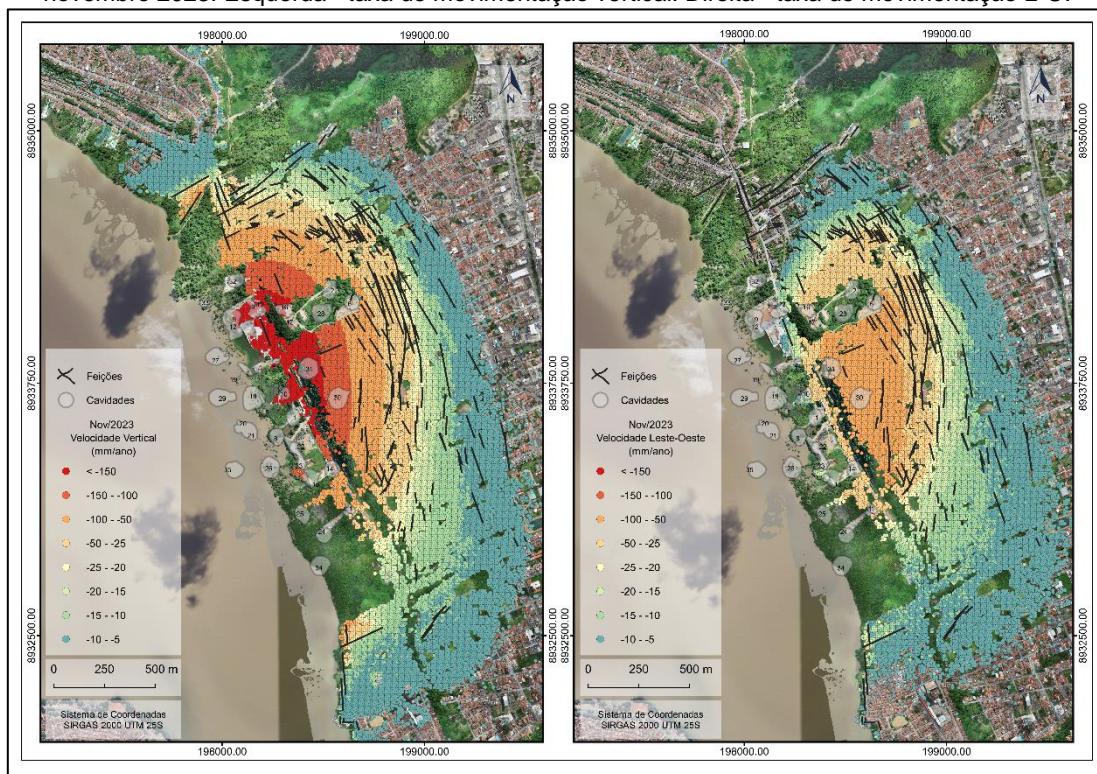
Figura 1 - Feições mapeadas associadas aos dados interferométricos de movimentação do solo até novembro 2023. Esquerda - taxa de movimentação vertical. Direita - taxa de movimentação L-O.

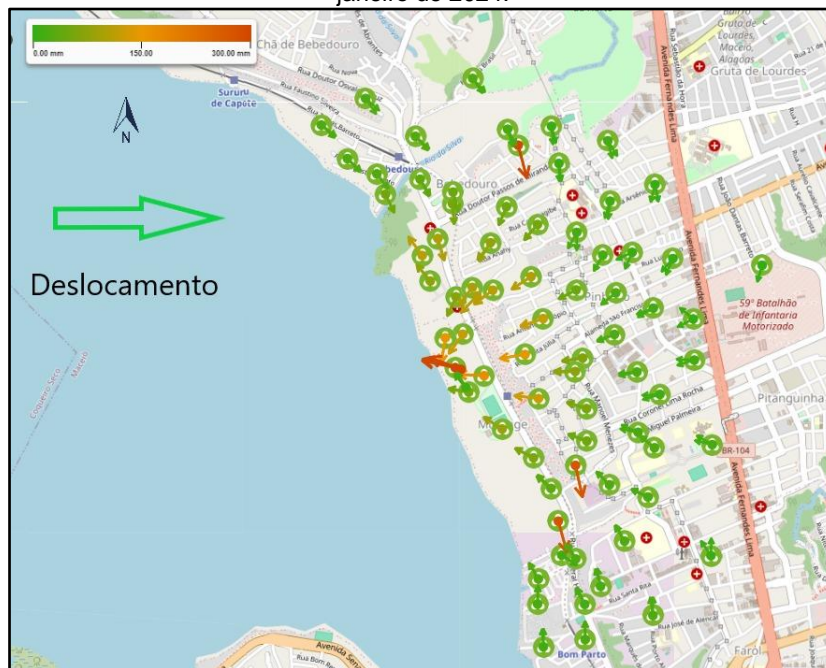
Figura 2 - Direção e sentido dos vetores de movimentação horizontal (2D) para os sensores DGNSS até janeiro de 2024.

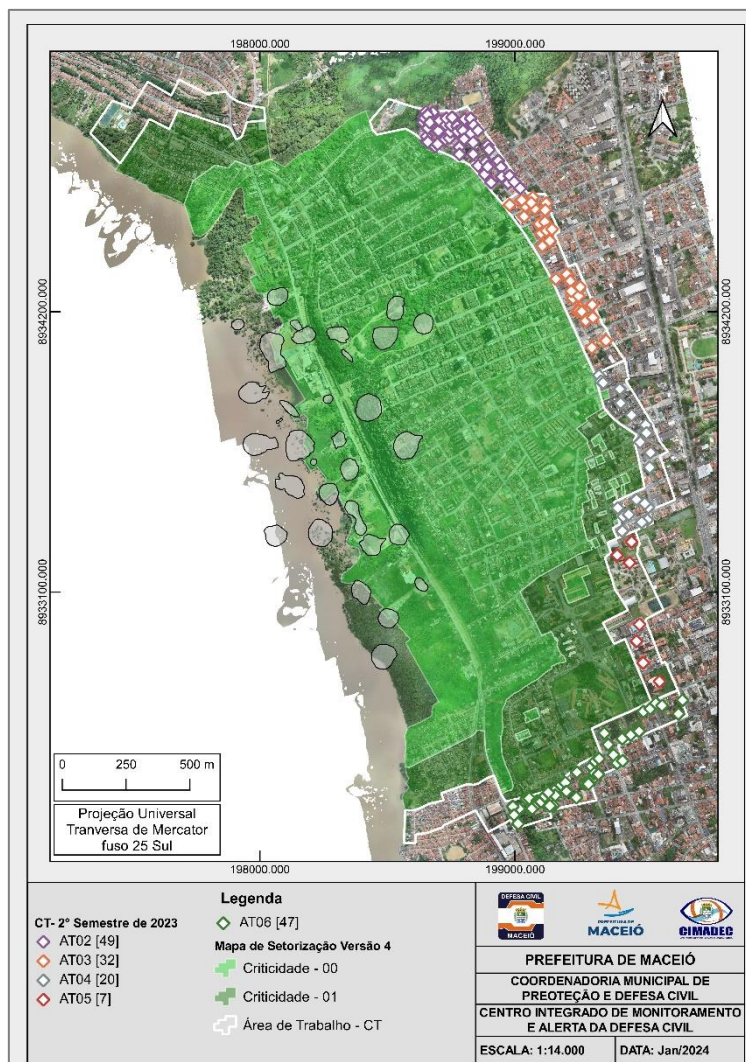
Elaboração: CIMADEC (2024)
