MINISTÉRIO DA INTEGRAÇÃO E DO DESENVOLVIMENTO REGIONAL  
Secretaria Nacional de Proteção e Defesa Civil  
Departamento de Obras de Proteção e Defesa Civil  
Comitê Técnico - Maceió/AL

Ofício nº 7/2024/CT-MACEIO/DOP/SEDEC-MIDR

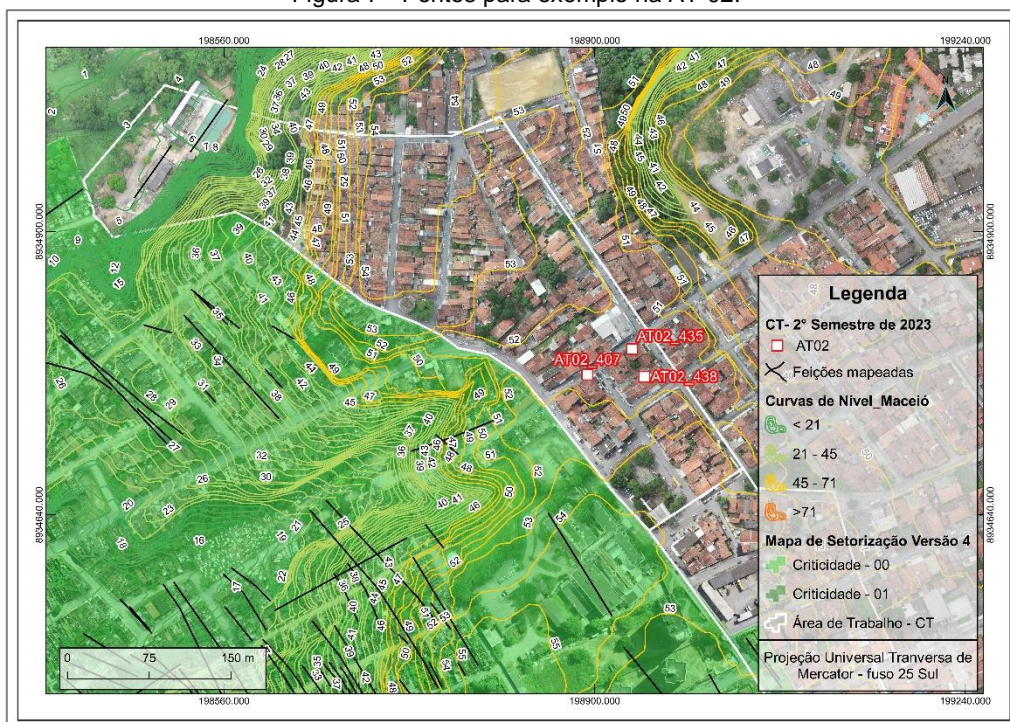
Elaboração: CIMADEC (2024)

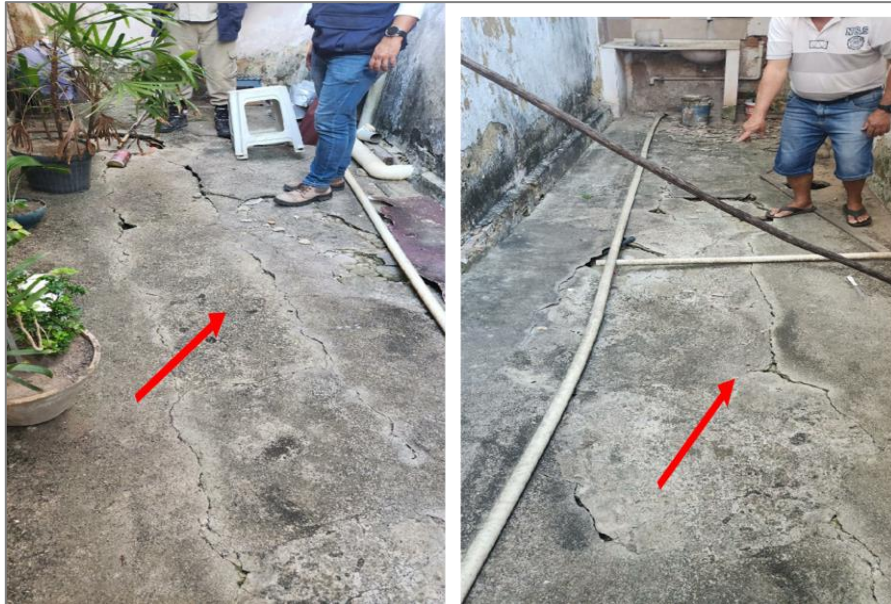
Fonte: CIMADEC (2024)

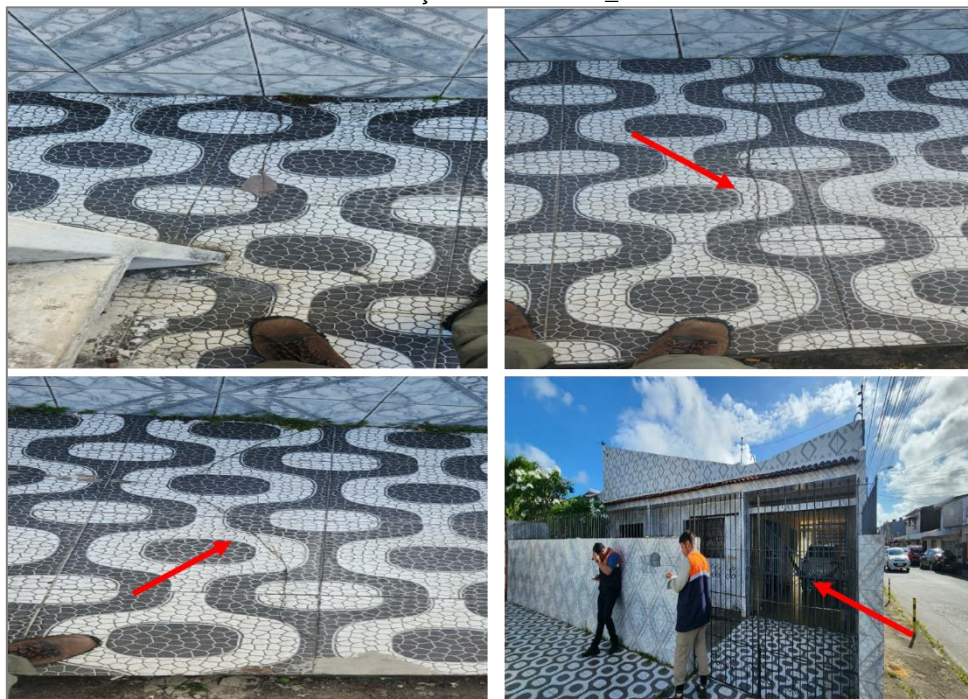
Fonte: CIMADEC (2024)

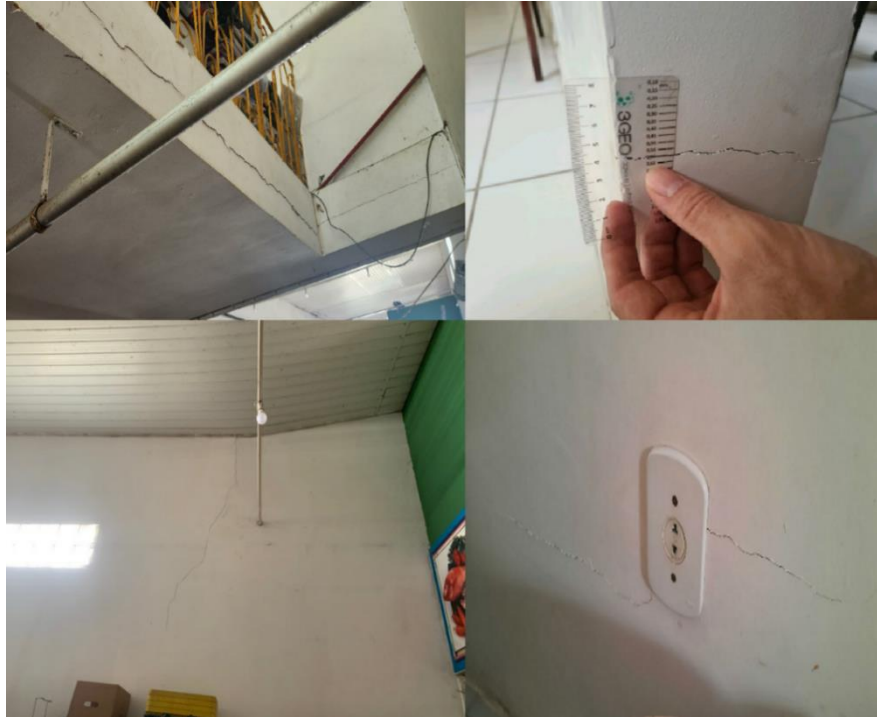
Fonte: CIMADEC (2024)

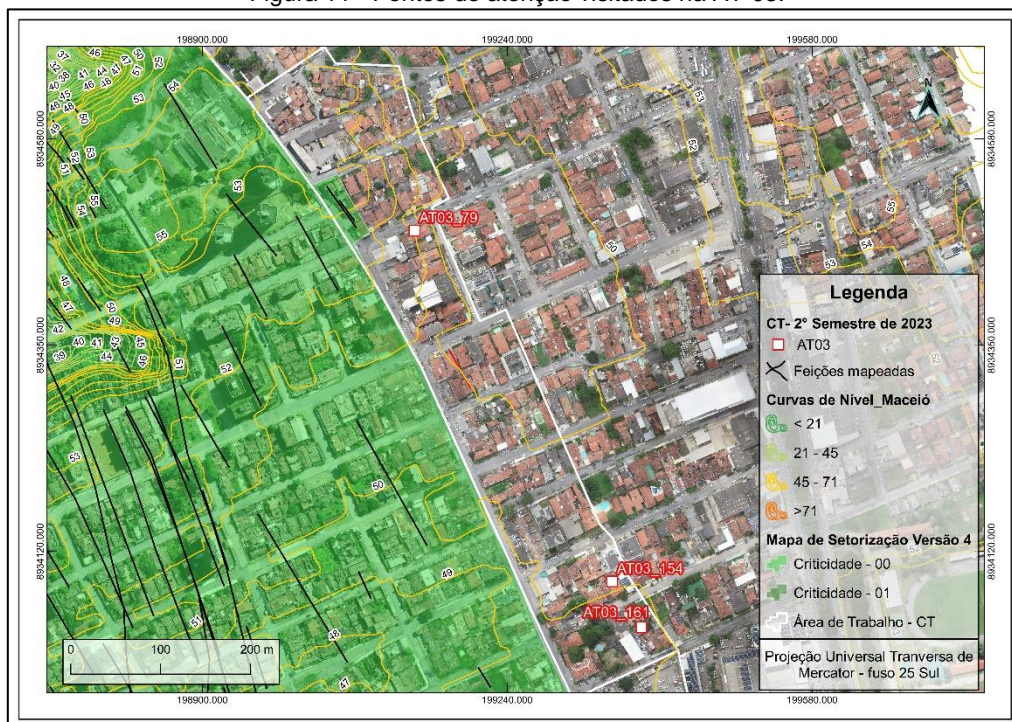
Elaboração: CIMADEC (2024)

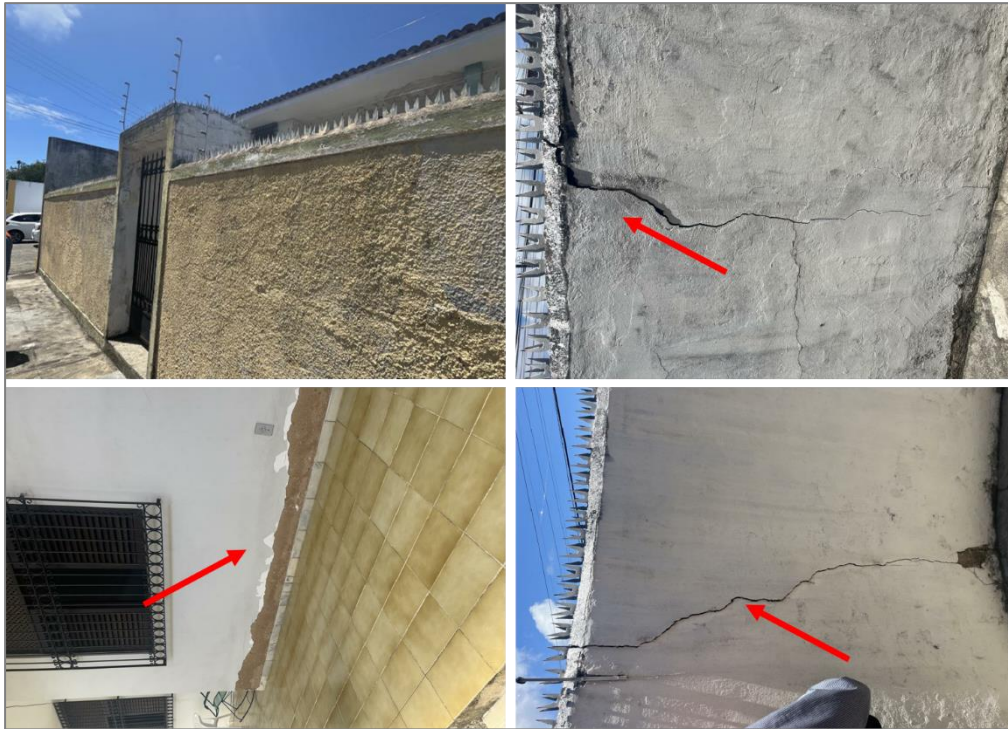
Elaboração: CIMADEC (2024)

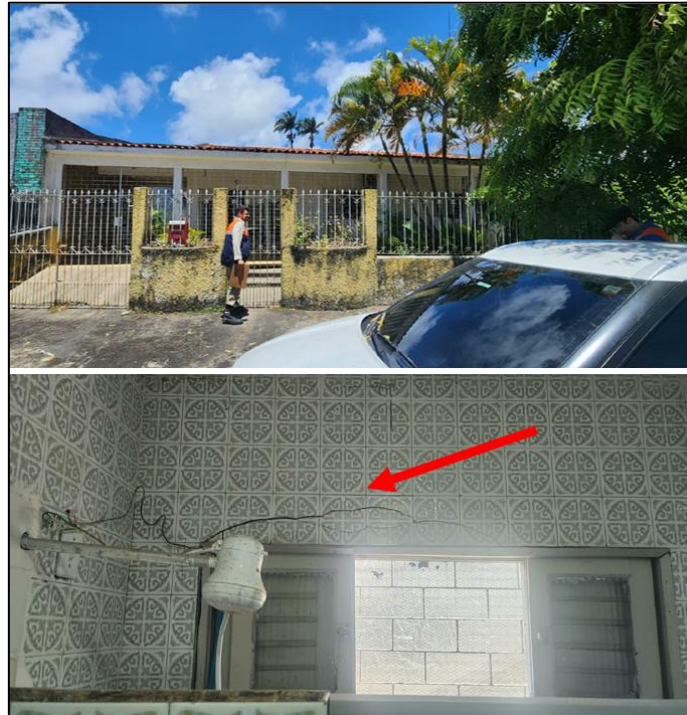
Fonte: CIMADEC (2024)

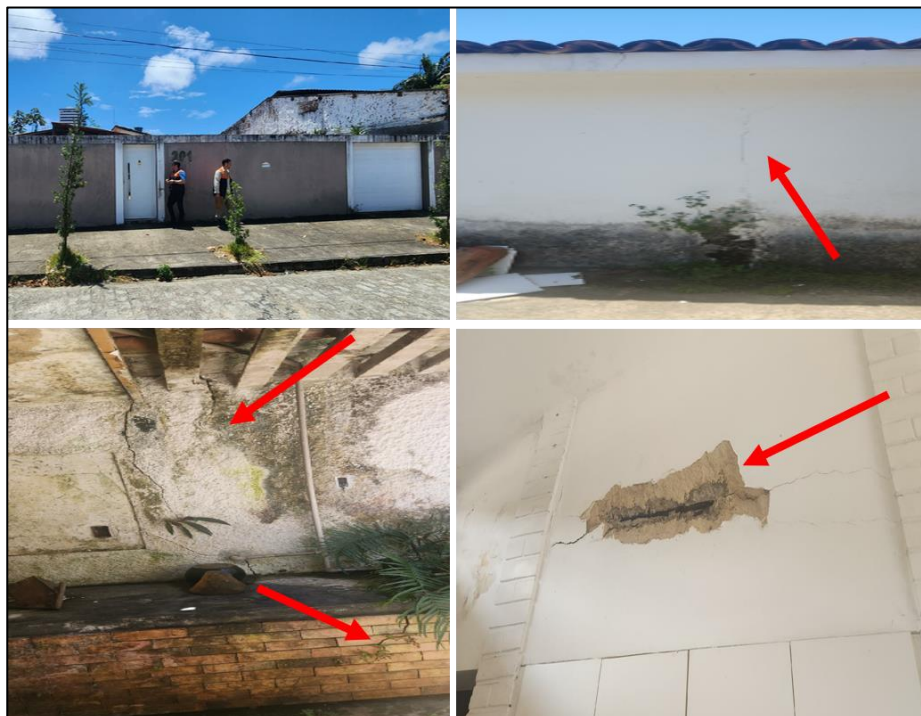
Fonte: CIMADEC (2024)

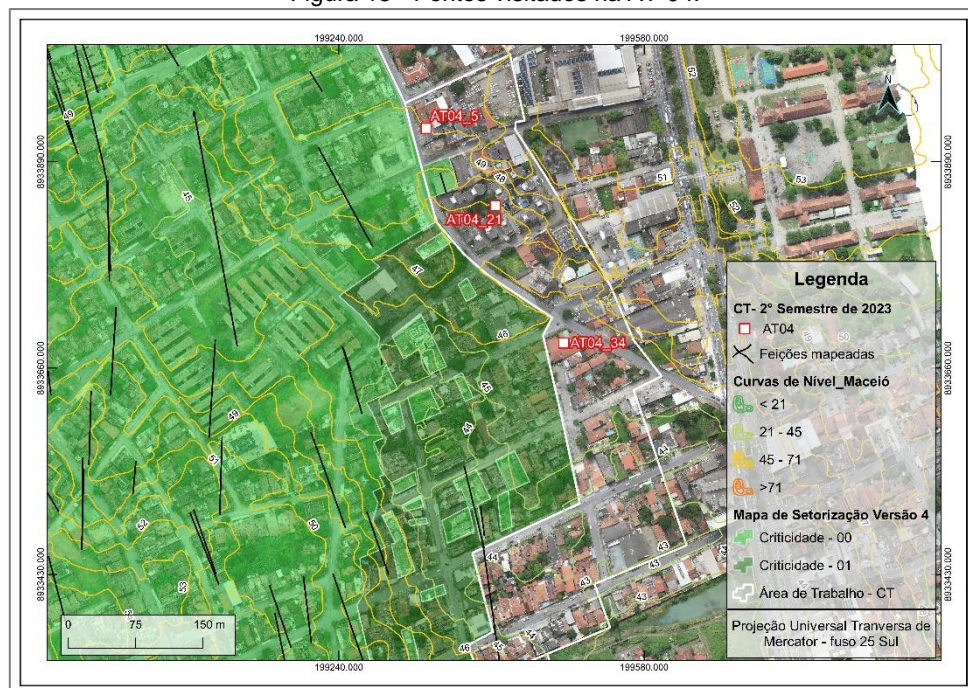
Elaboração: CIMADEC (2024)

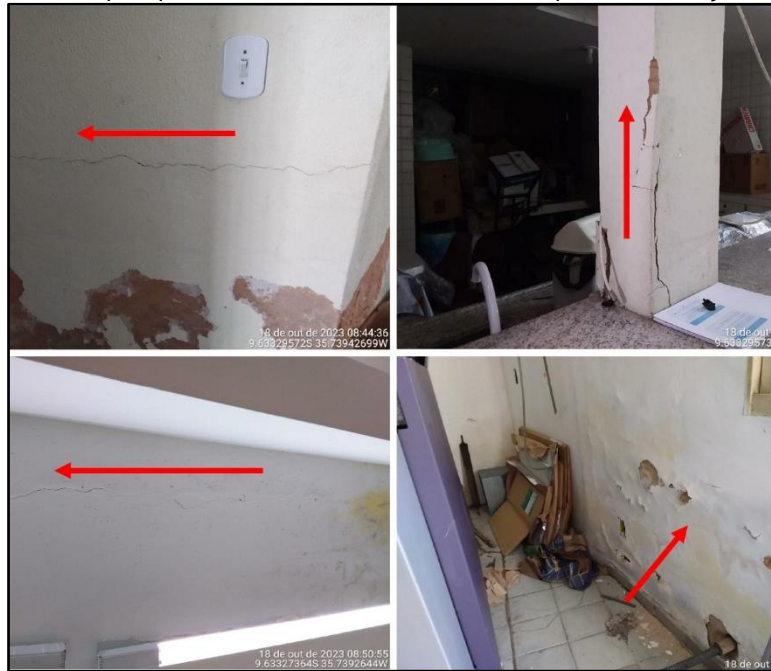
Fonte: CIMADEC (2024)

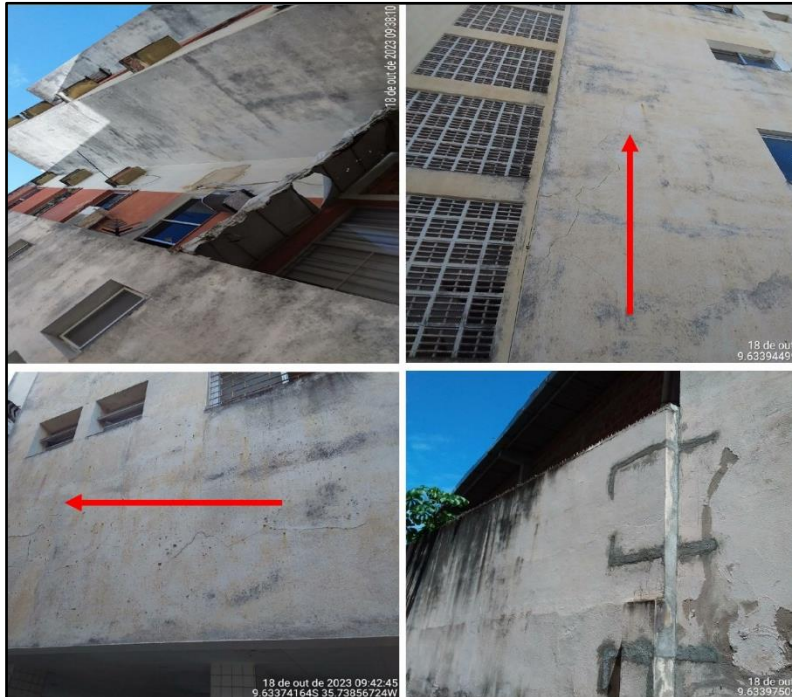
Fonte: CIMADEC (2024)

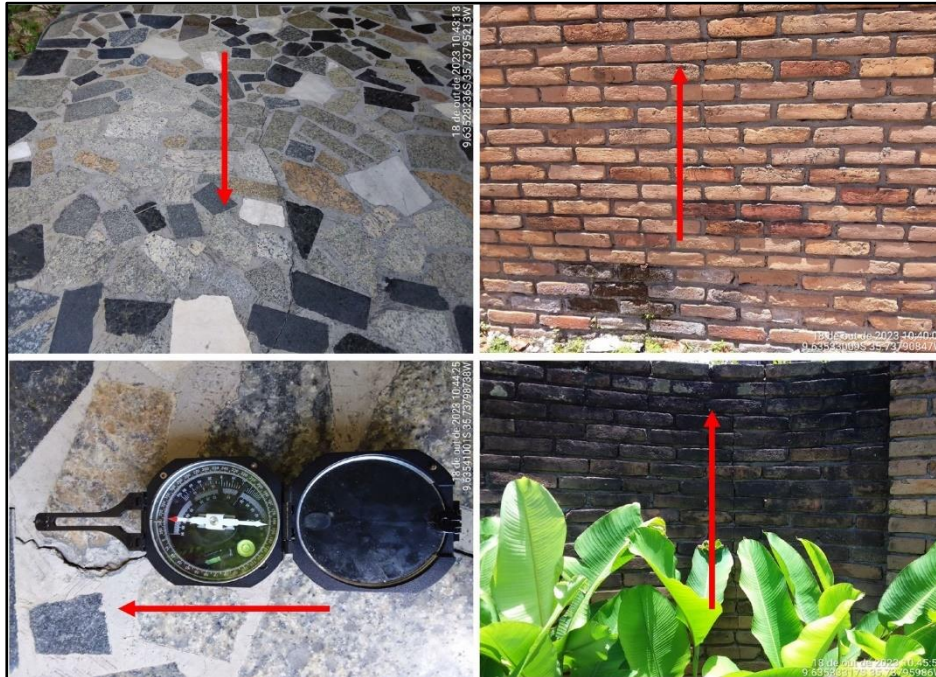
Fonte: CIMADEC (2024)

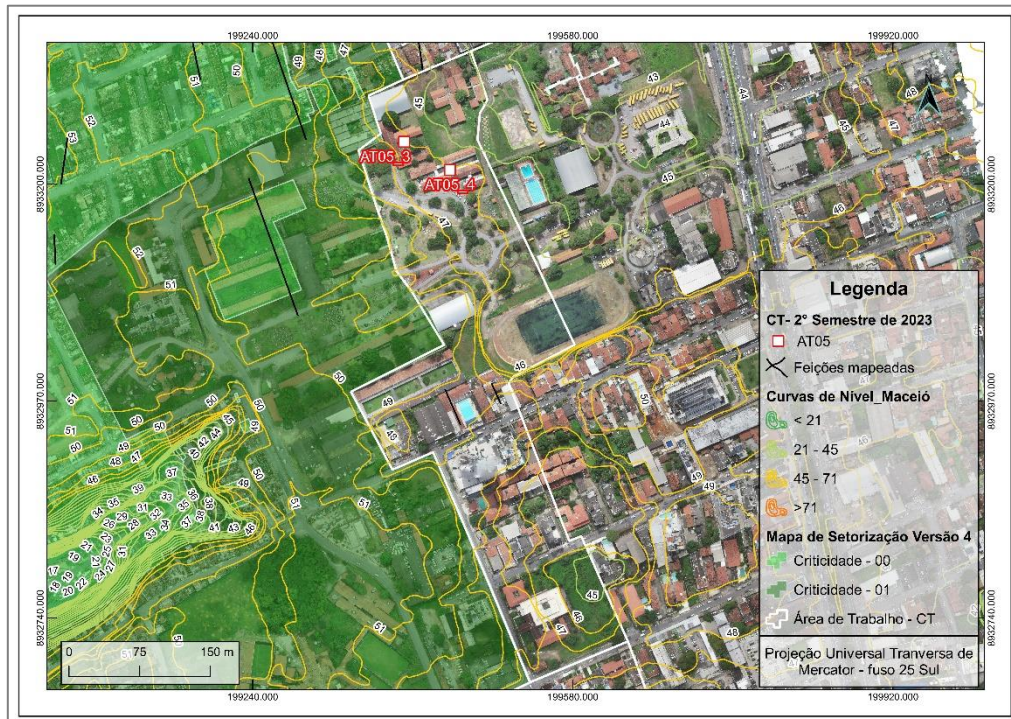
Elaboração: CIMADEC (2024)

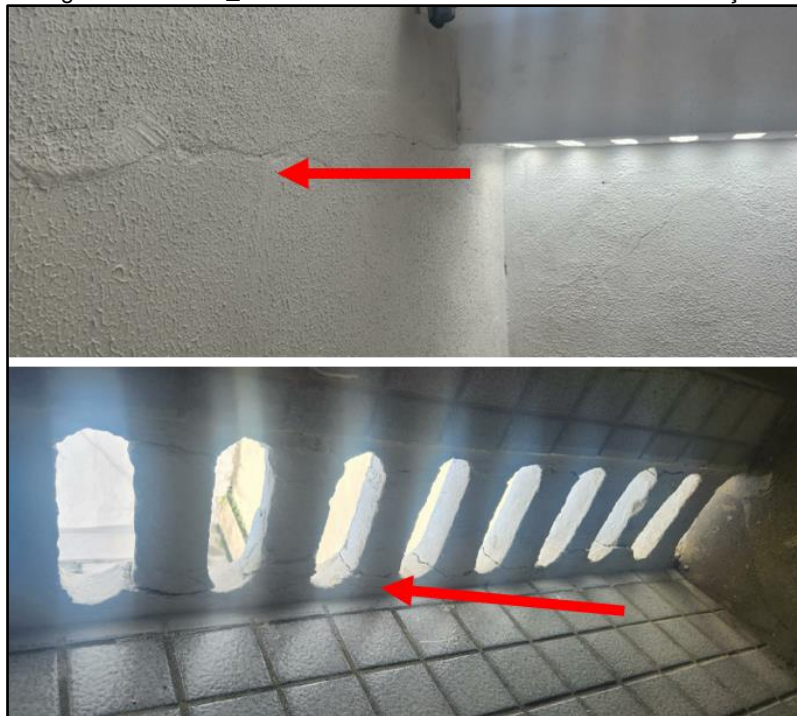
Fonte: CIMADEC (2024)

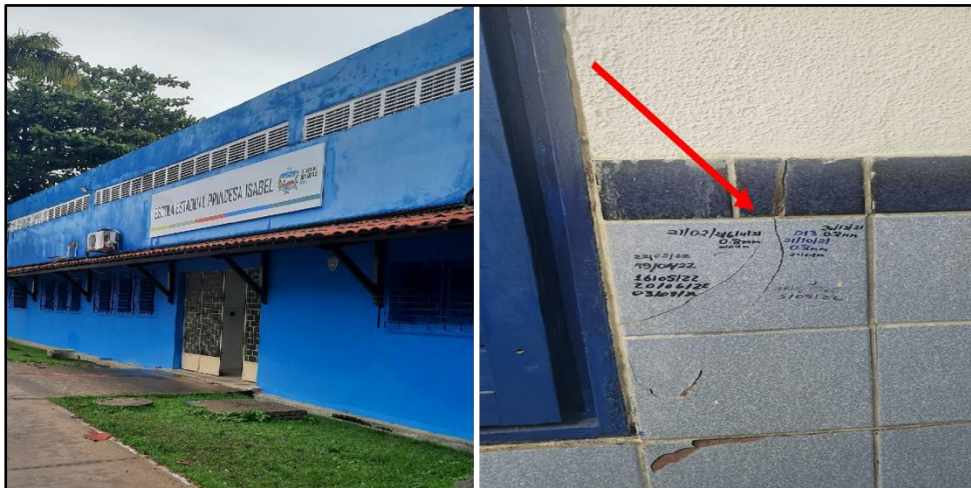
Fonte: CIMADEC (2024)

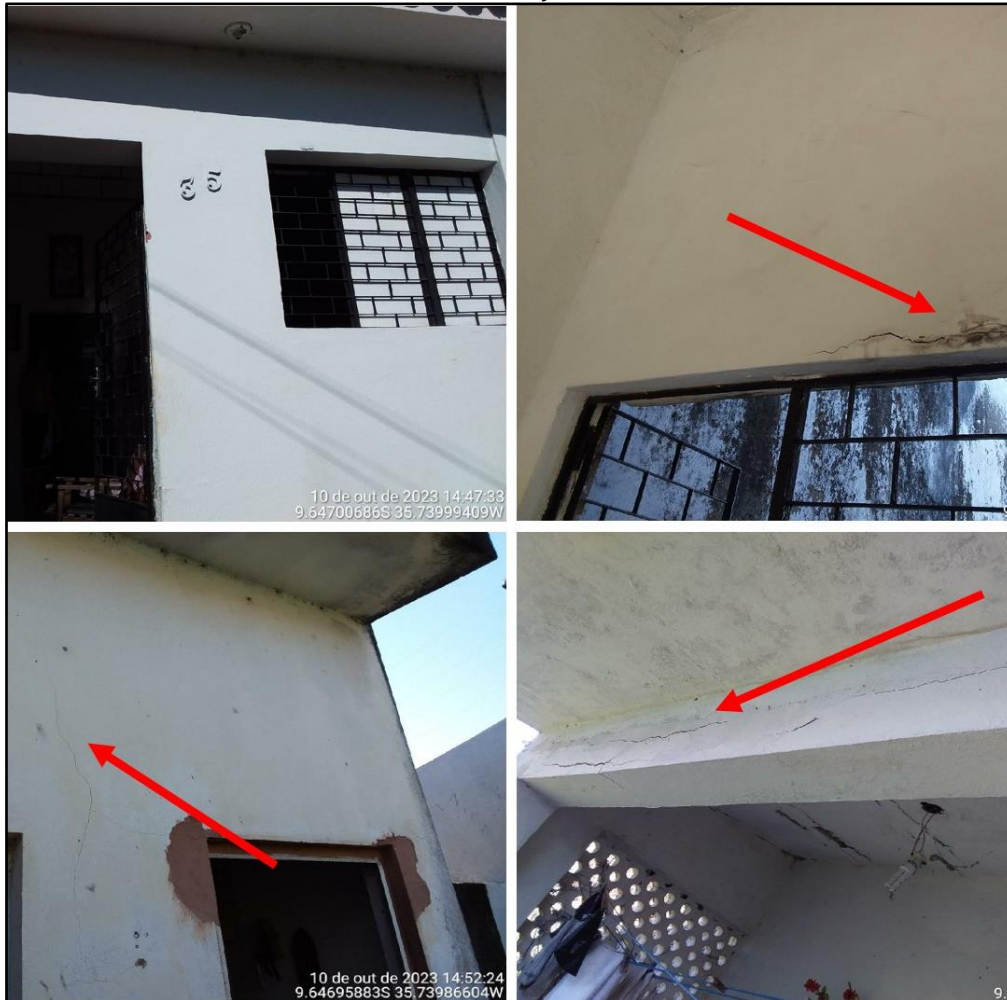
Fonte: CIMADEC (2024)

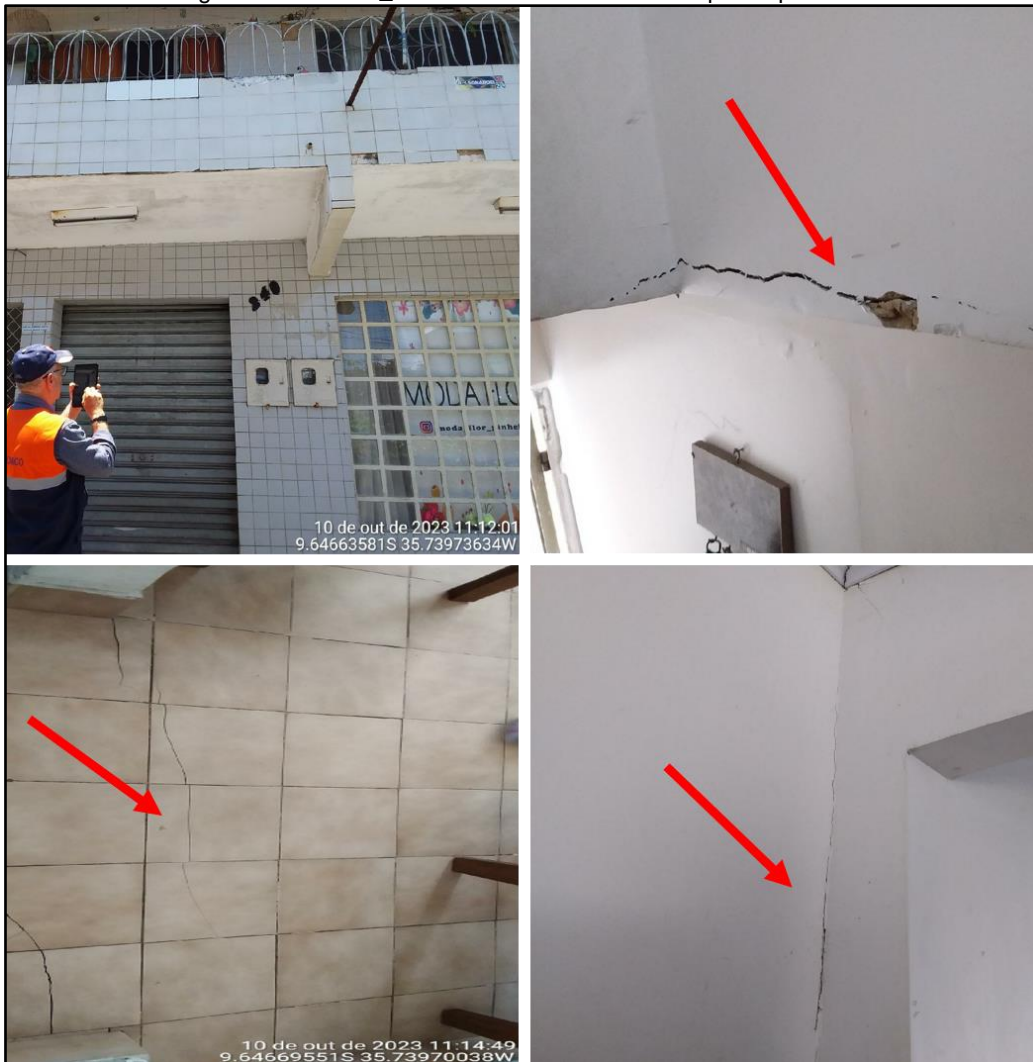
Fonte: CIMADEC (2024)

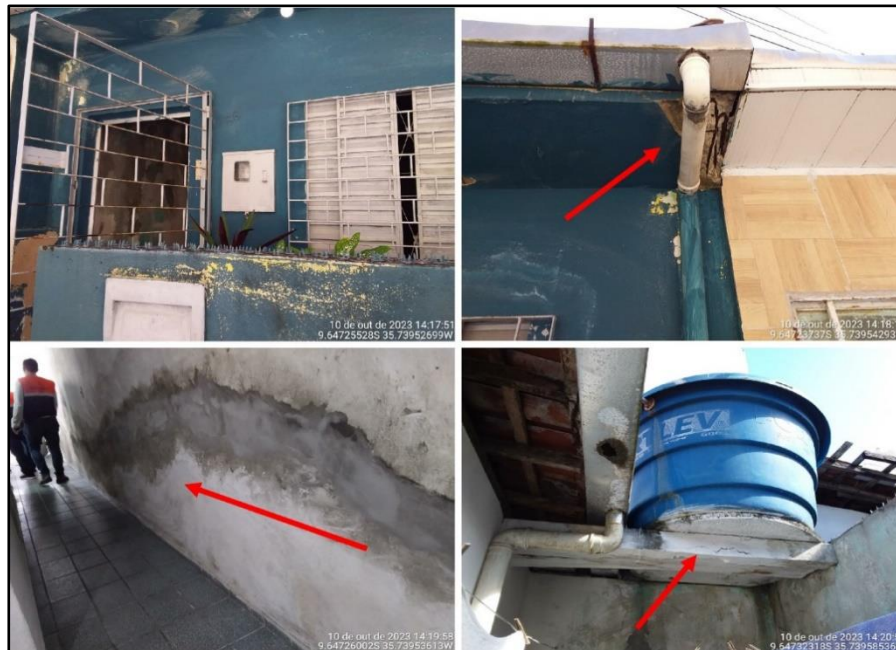
Fonte: CIMADEC (2024)

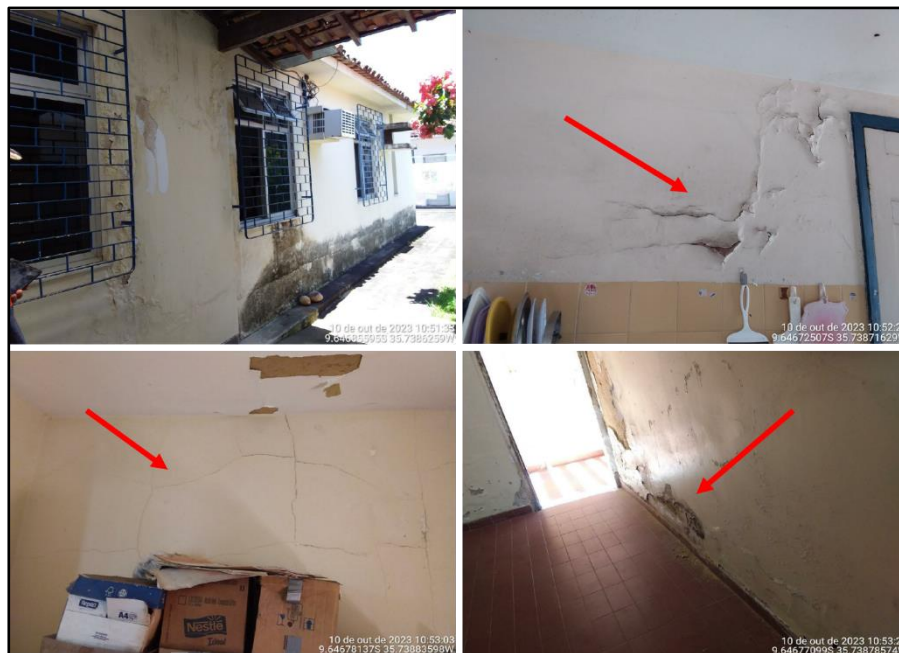
Fonte: CIMADEC (2024)
