MINISTÉRIO DA INTEGRAÇÃO E DO DESENVOLVIMENTO REGIONAL
Secretaria Nacional de Proteção e Defesa Civil
Departamento de Obras de Proteção e Defesa Civil
Comitê Técnico - Maceió/AL

Brasília, 30 de julho de 2025.

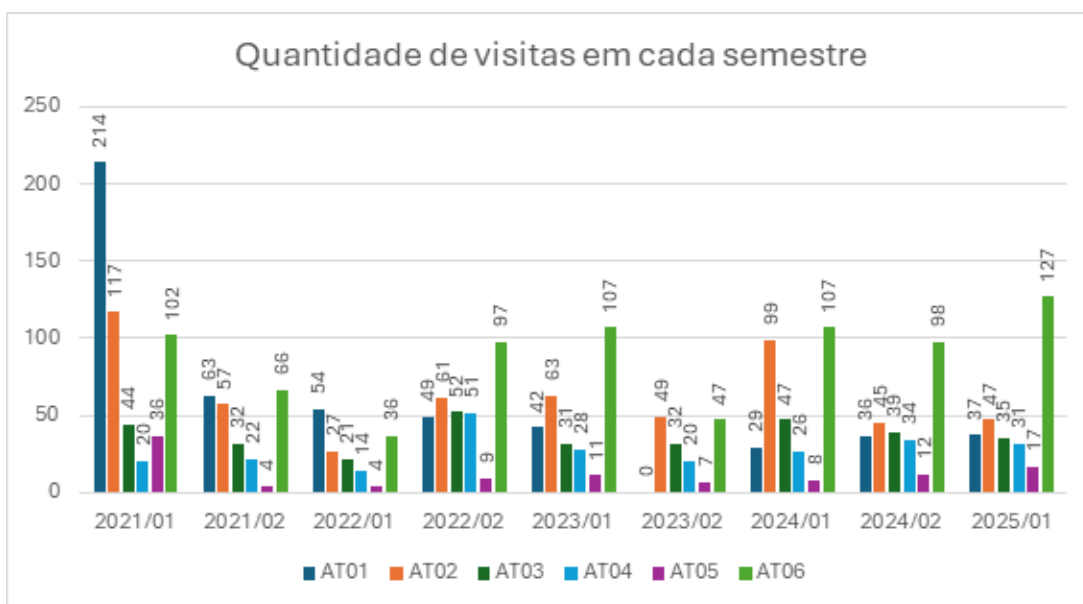
9. Baseado nisso, as conclusões e efeitos observados em cada AT vem sendo constantemente analisados ao longo do tempo, de forma que, para algumas áreas, determinadas edificações foram consideradas como “imóveis de revisita”, ou seja, por apresentarem danos com características importantes, serão motivos de revisitação em todas as campanhas de campo para acompanhamento de uma possível evolução. Diante disso, foi adicionado em cada uma das AT's as aferições de abertura das fissuras/trincas/rachaduras dos principais danos encontrados nas edificações consideradas de revisitas, acompanhada da situação em que se encontra. Salienta-se que para mais detalhes a respeito dos danos e dos imóveis revisitados, averiguar em anexo os relatórios técnicos desenvolvidos por cada uma das instituições.

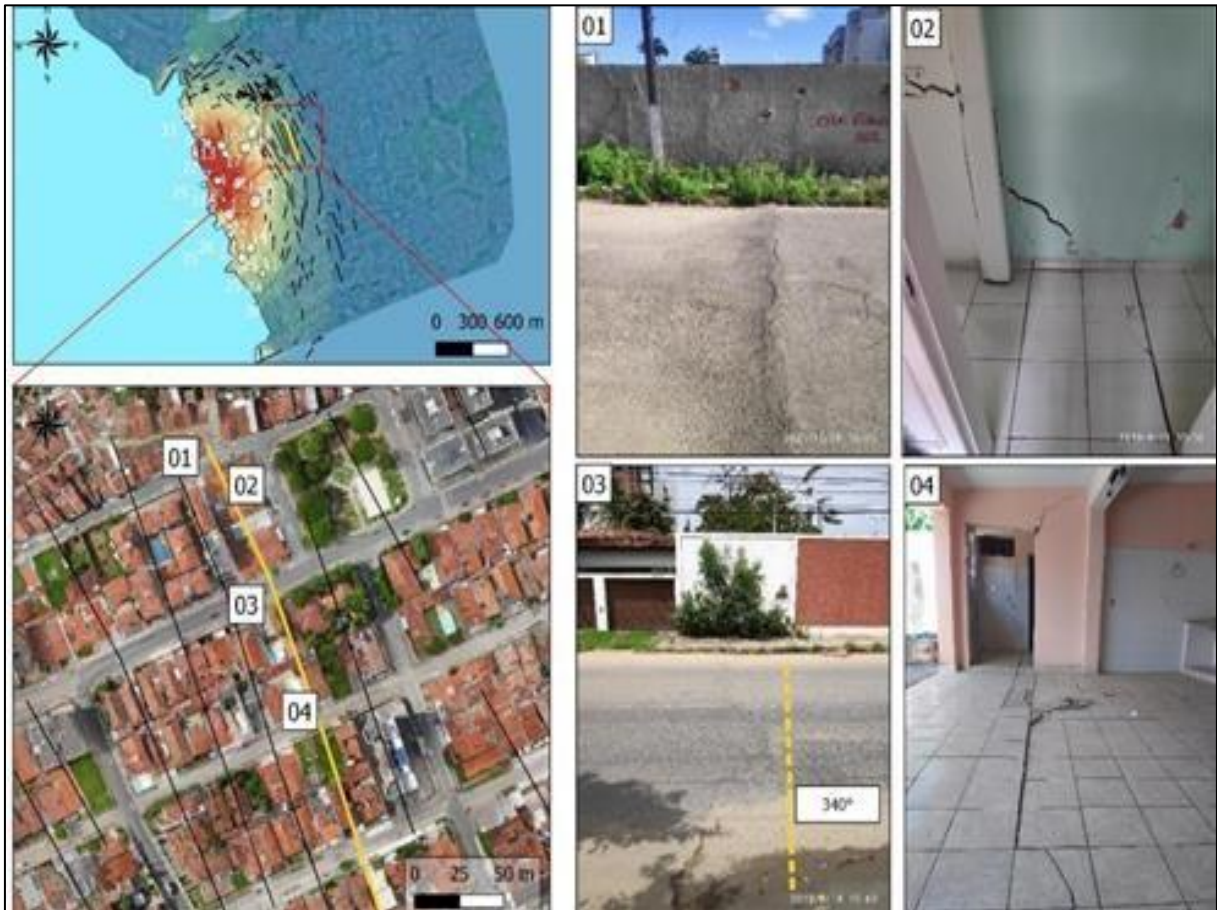
Figura 4 – Feição de fraturamento com direção preferencial de 340°, registradas no piso do imóvel e no pavimento.

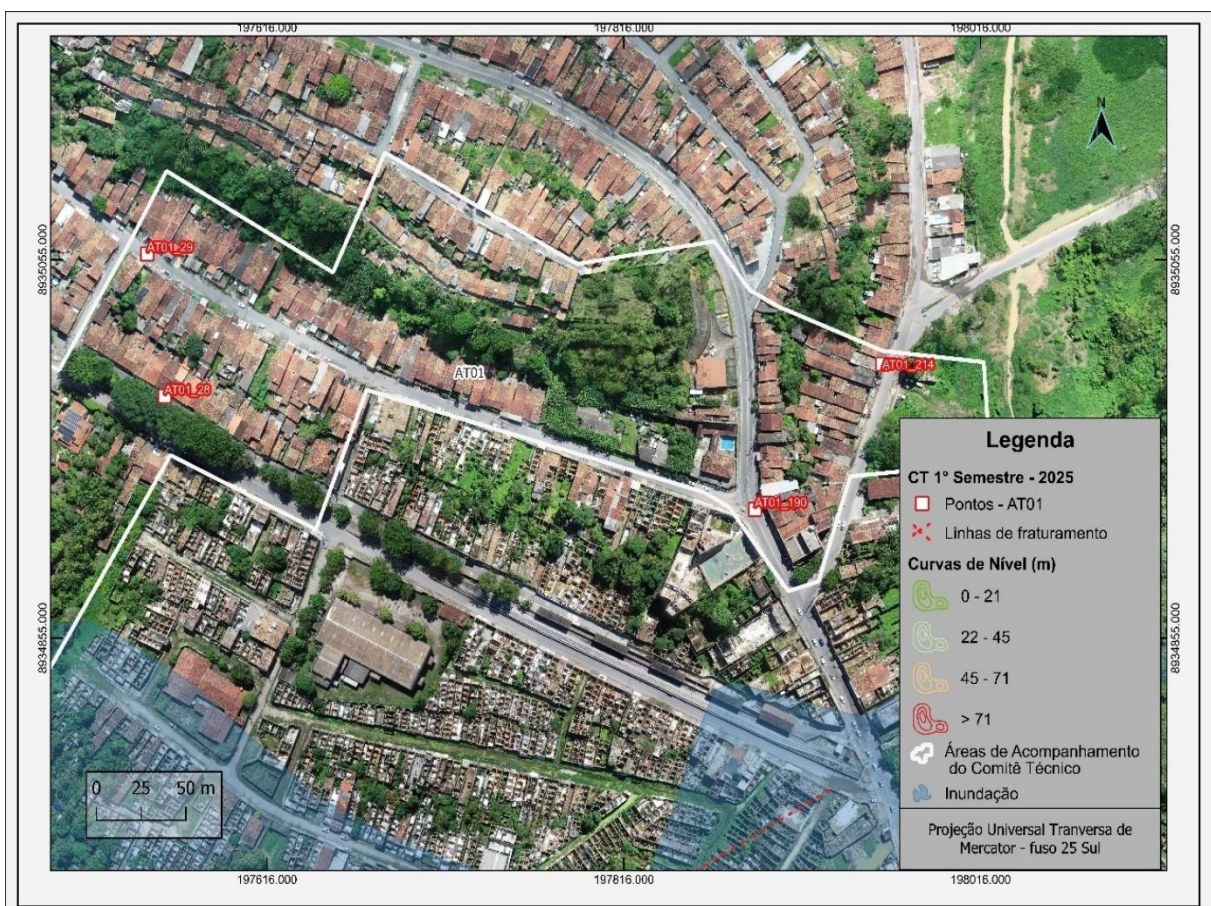
Figura 7 – Identificação dos pontos visitados.

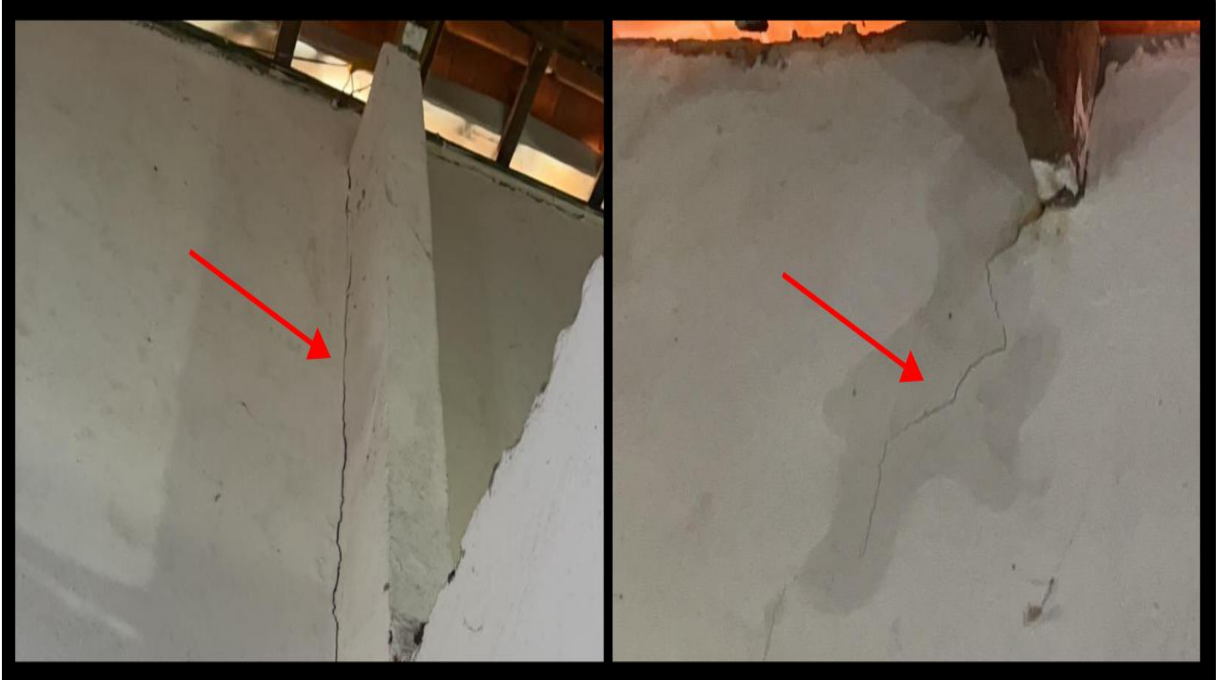
Figura 8 – Ponto AT01_28 – Fissura entre as alvenarias, possivelmente correlacionada à ausência de amarração, e fissura resultante de sobrecarga pela madeira aplicada diretamente sobre a alvenaria.

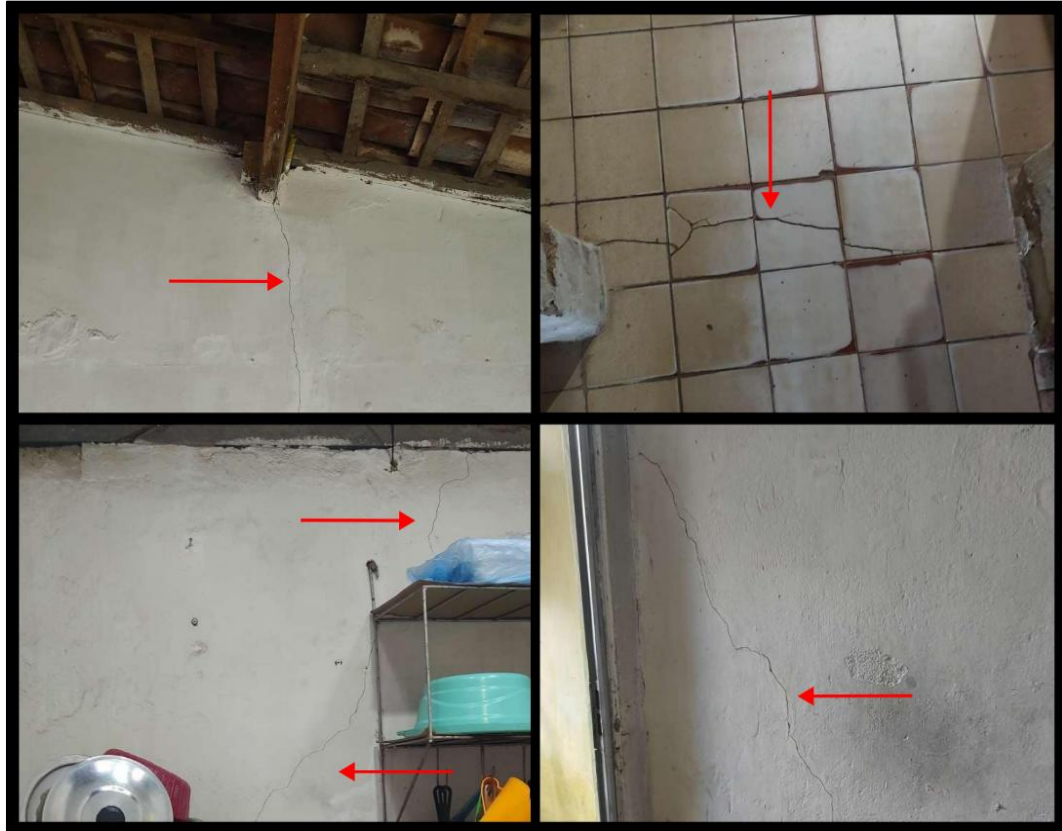
Figura 9 – Ponto AT01_190 – Fissura no piso cerâmico e danos em paredes associados à sobrecarga direta sobre a alvenaria, com inclinação para a encosta, indicando possível recalque diferencial.

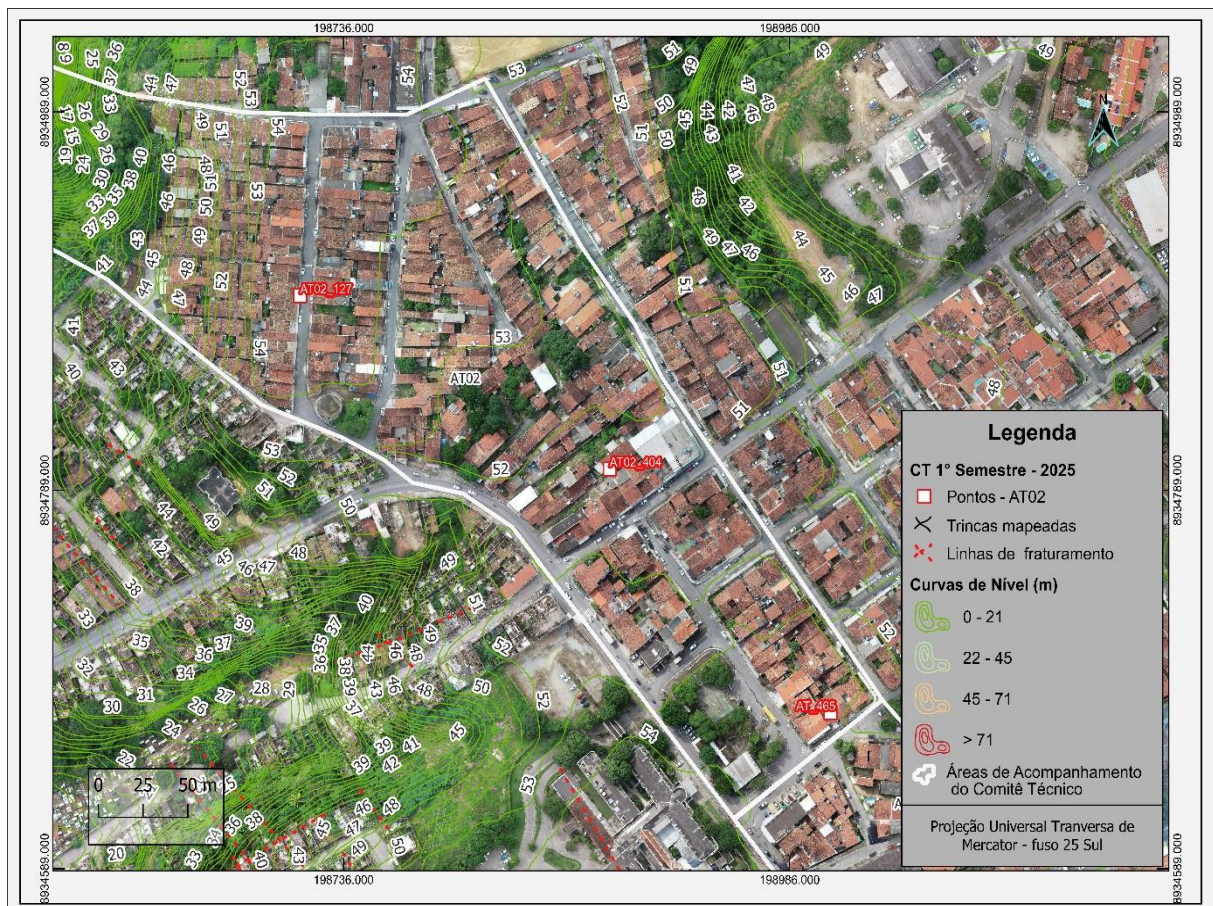
Figura 13 – Identificação dos pontos visitados.

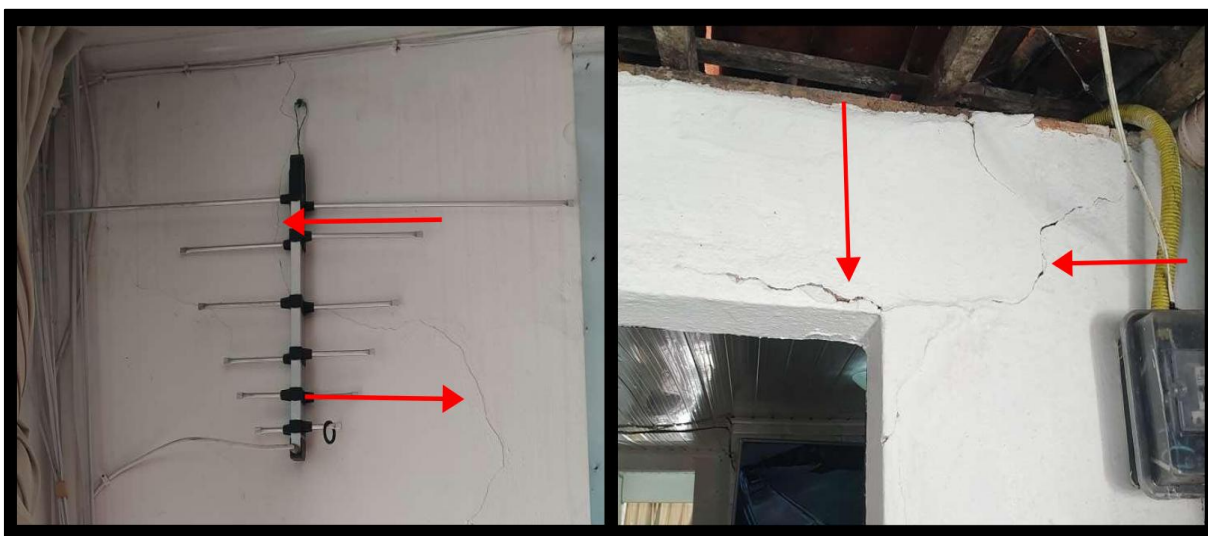
Figura 14 – Ponto AT02_127 – Fissuras nas paredes associadas à ausência de elementos estruturais para distribuição de cargas.

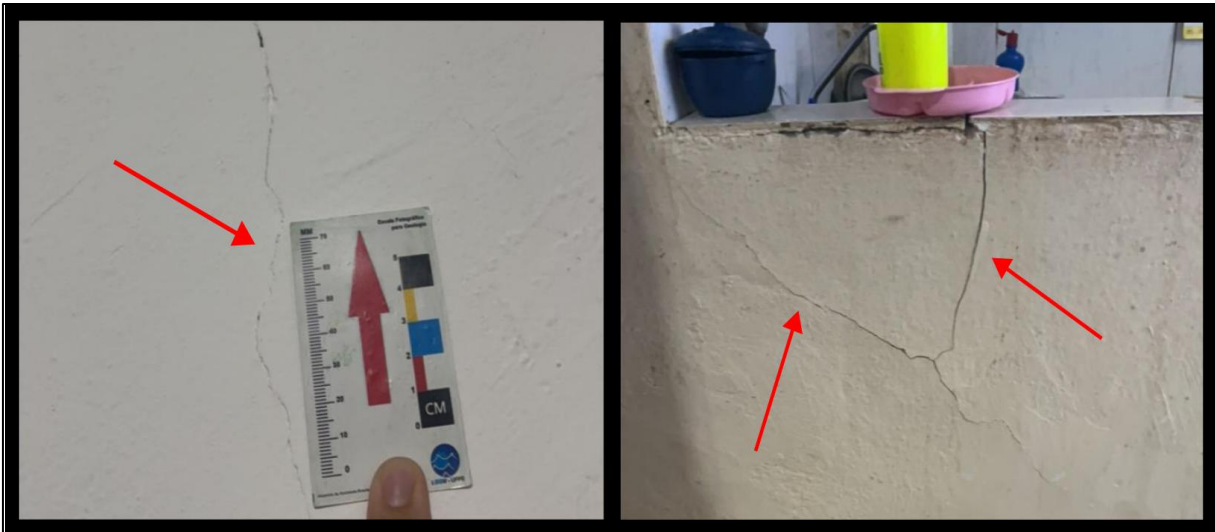
Figura 15 – AT02_404 – Danos localizados no reboco da parede, sem extensão para piso ou teto.

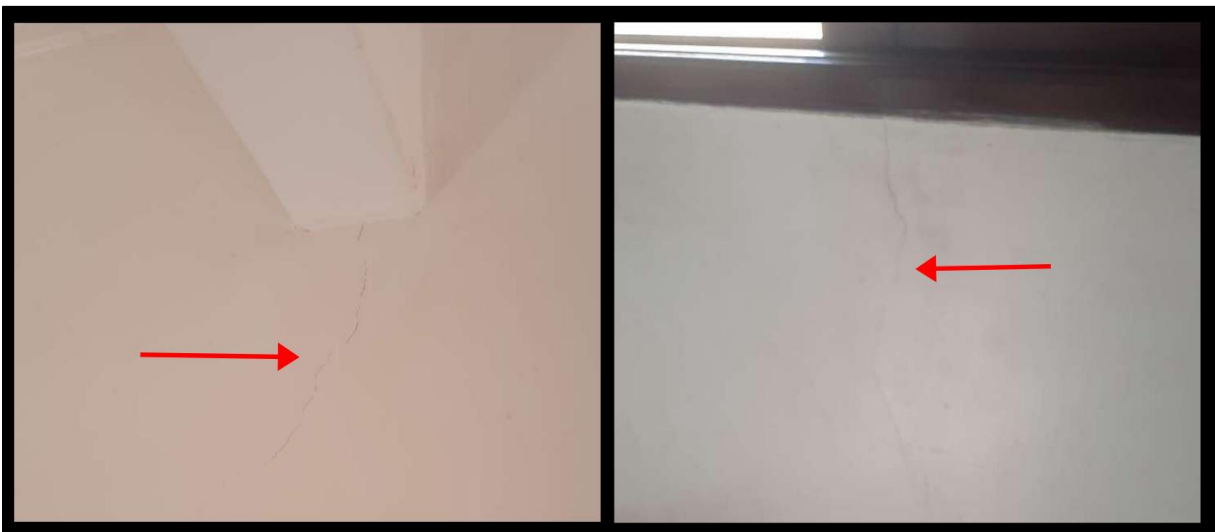
Figura 16 – AT02_465 – Microfissuras concentradas próximas a viga e janela, sem continuidade com o piso.

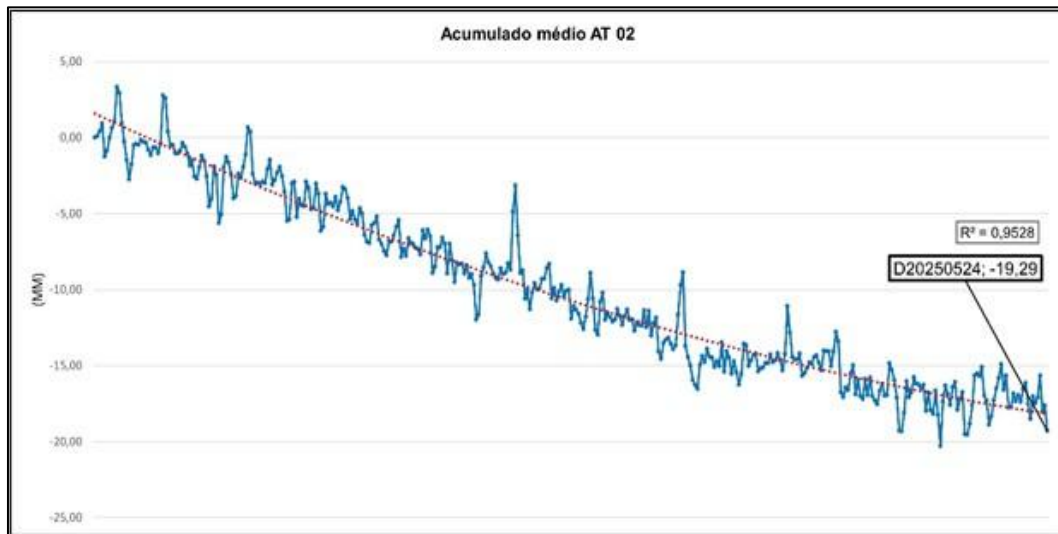
Figura 18 – Gráfico de deslocamento vertical acumulado médio para AT02 (A).

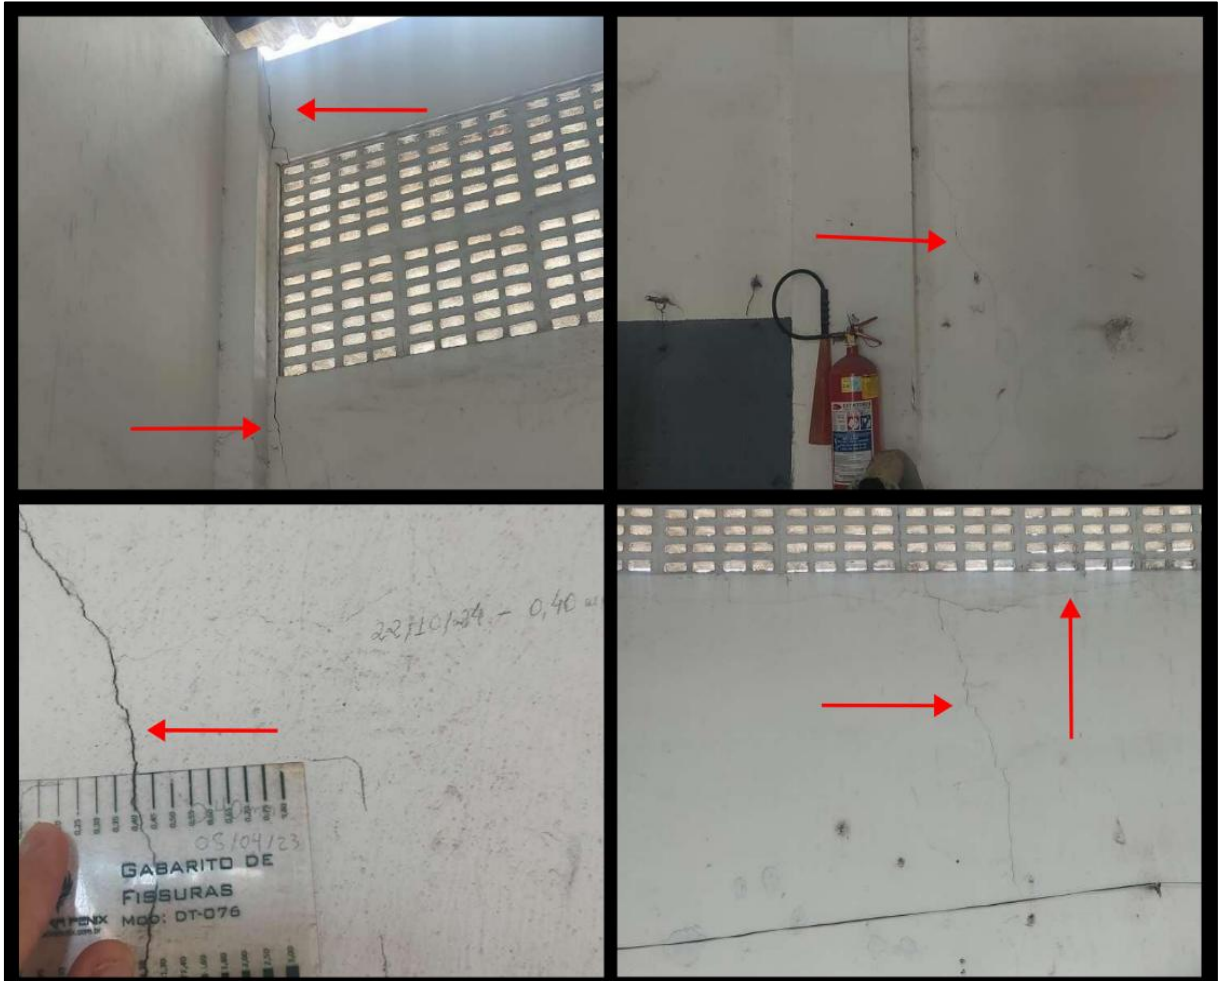
Figura 20 – AT03_18 – Revisita à garagem da SEMINFRA, onde se observaram danos sem evolução em relação aos semestres anteriores.

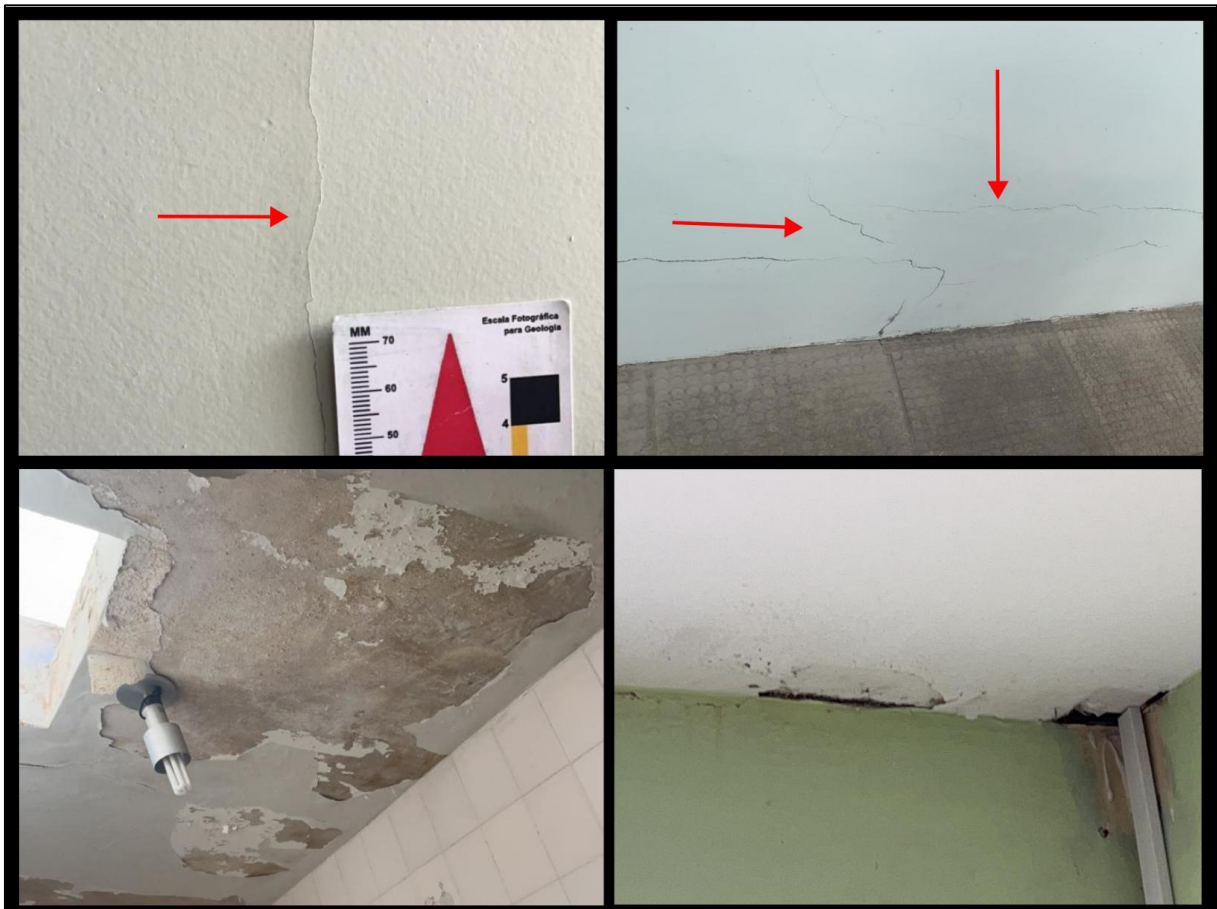
Figura 21 – AT03_81 – Destacamento de reboco e buracos no teto decorrentes de infiltração.

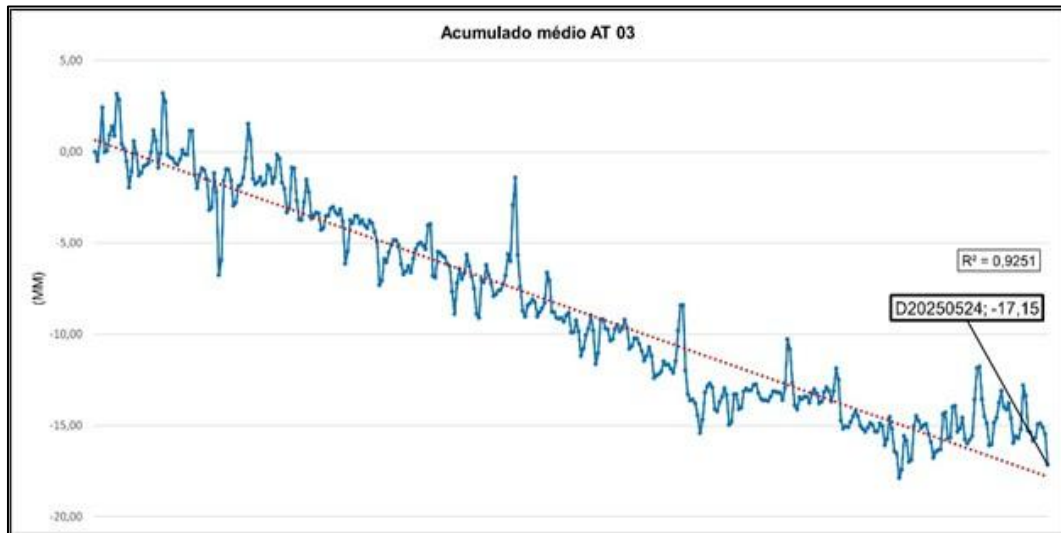
Figura 24 – Gráfico de deslocamento vertical acumulado médio para AT03.

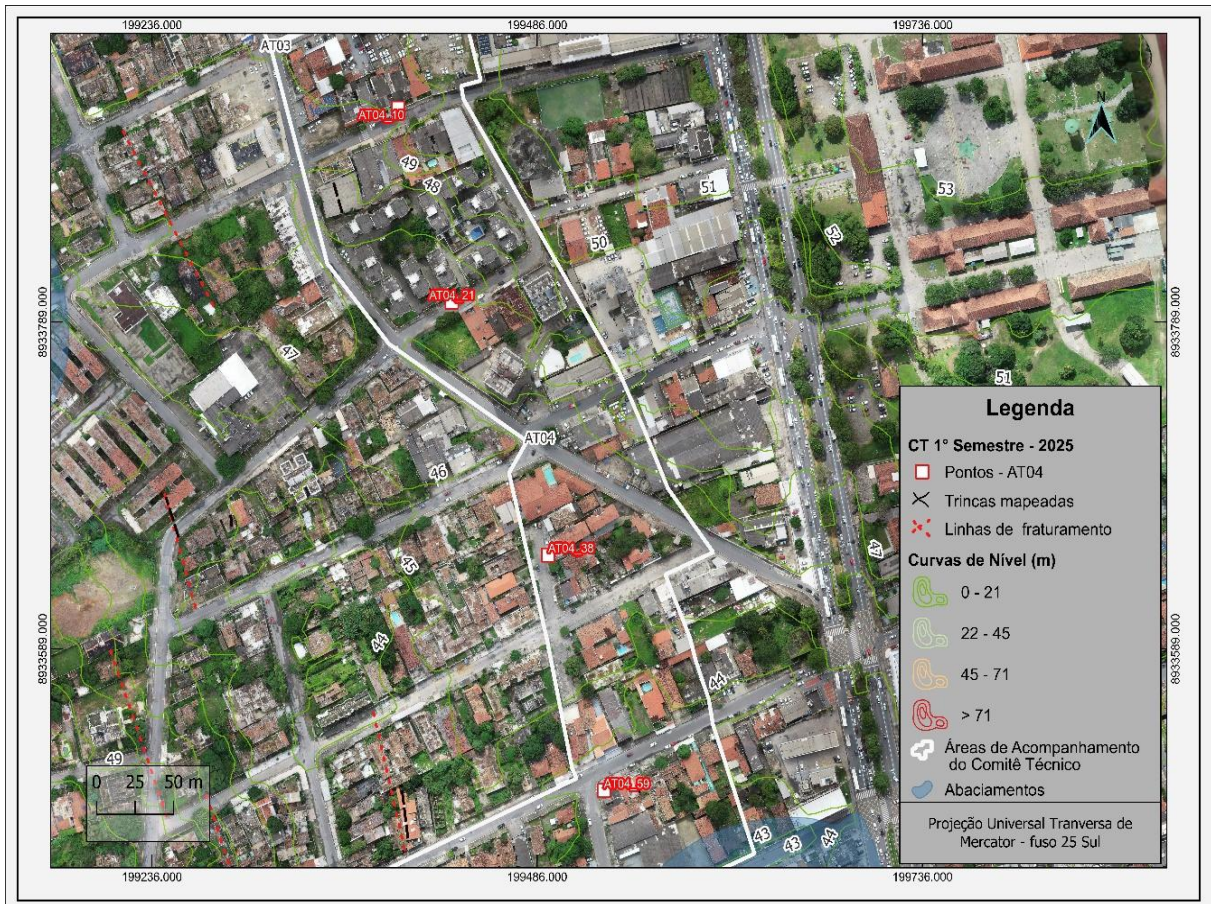
Figura 25 – Identificação dos pontos visitados.

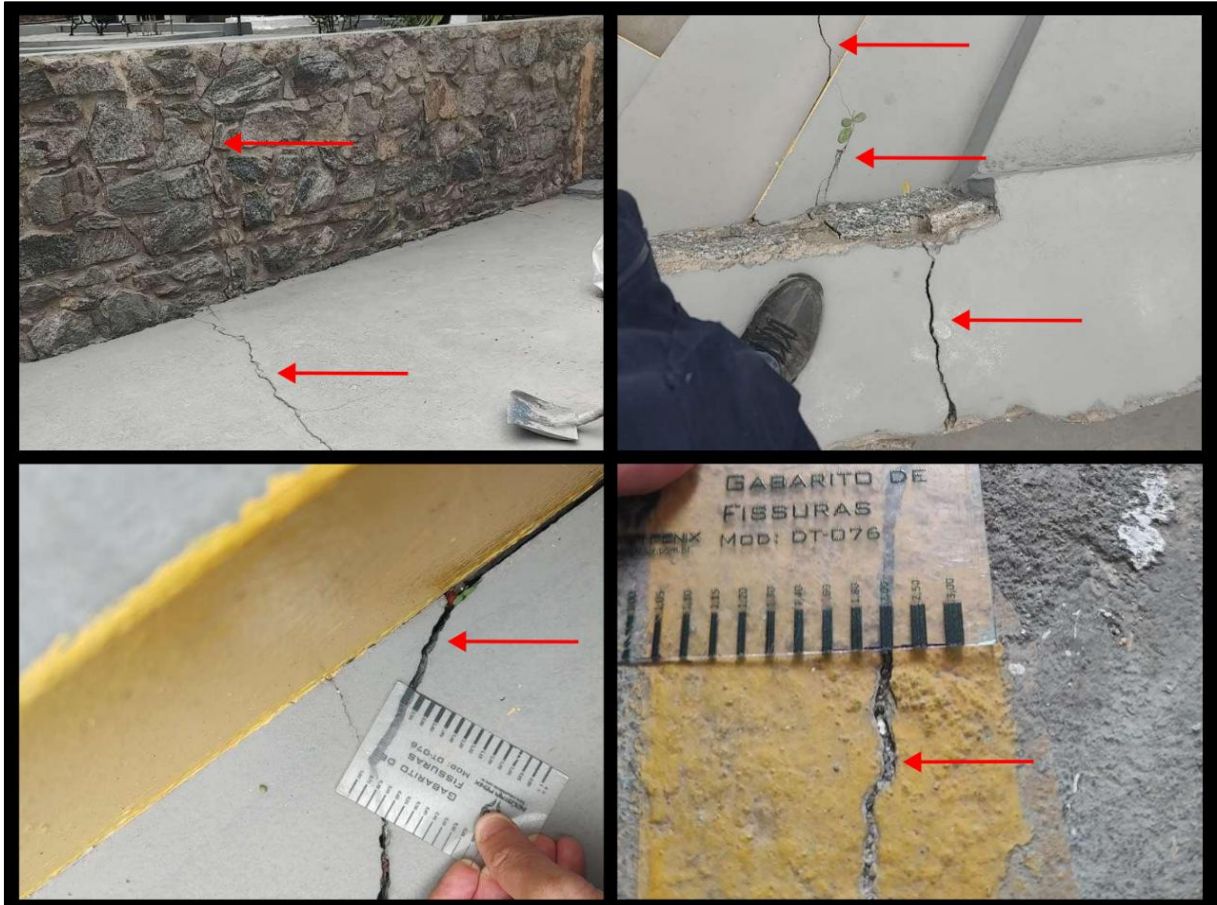
Figura 26 – AT04_21 – Danos no piso possivelmente associados às raízes de uma antiga árvore de grande porte extraída do local.

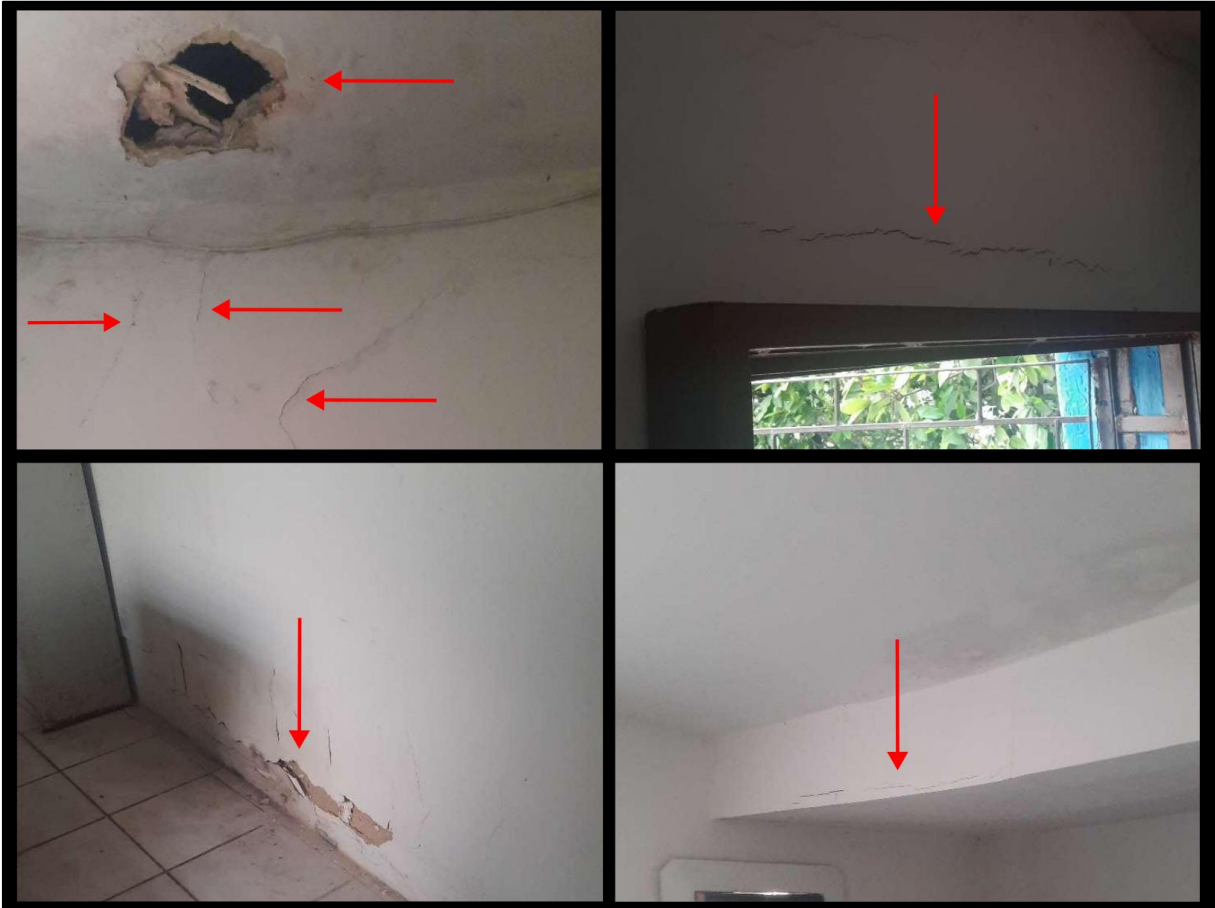
Figura 27 – AT04_59 – Fissuras verticais sem propagação no piso, destacamento de reboco por umidade.

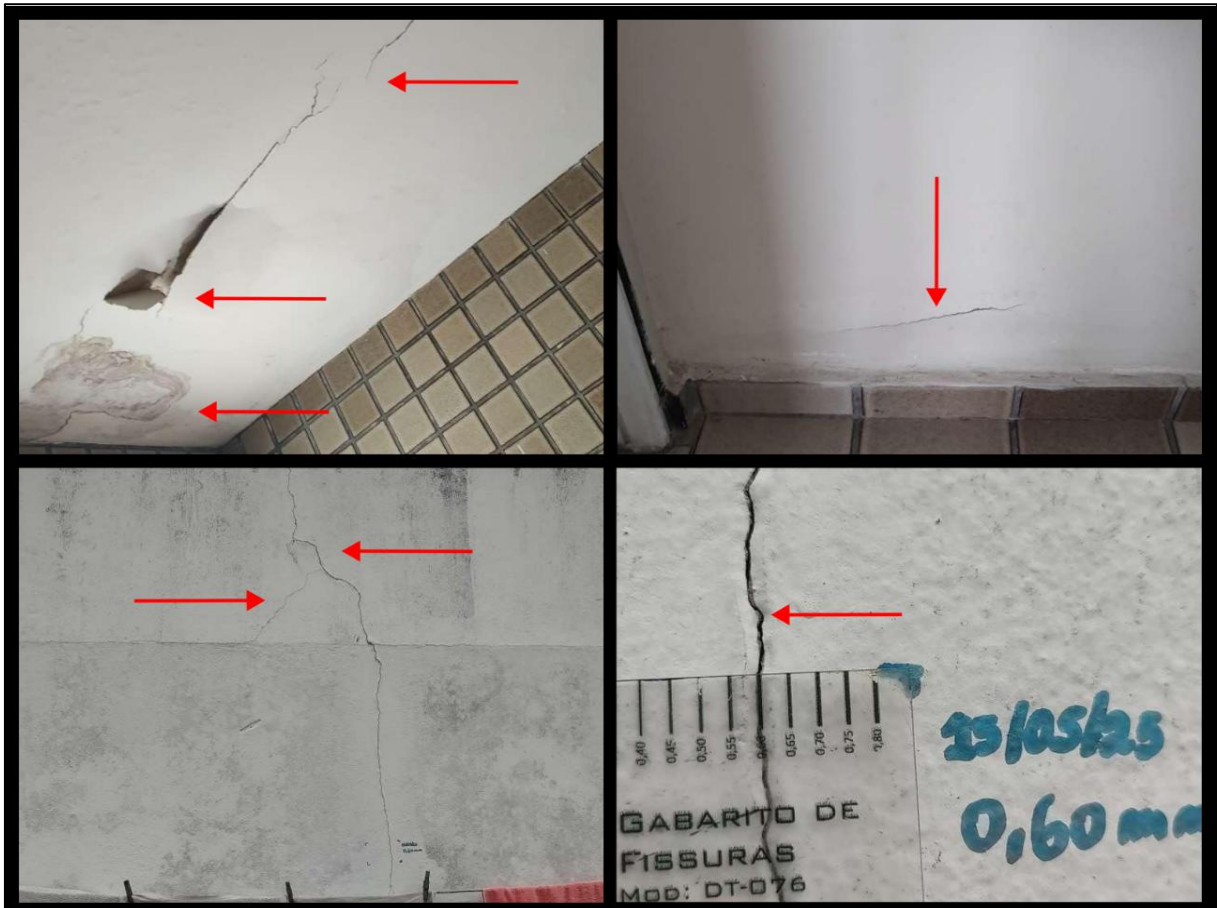
Figura 28 – AT04_10 – Danos relacionados à umidade causando destacamento do reboco, e surgimento de fissura após ampliação do muro situado no fundo do imóvel, com abertura de 0,6mm.

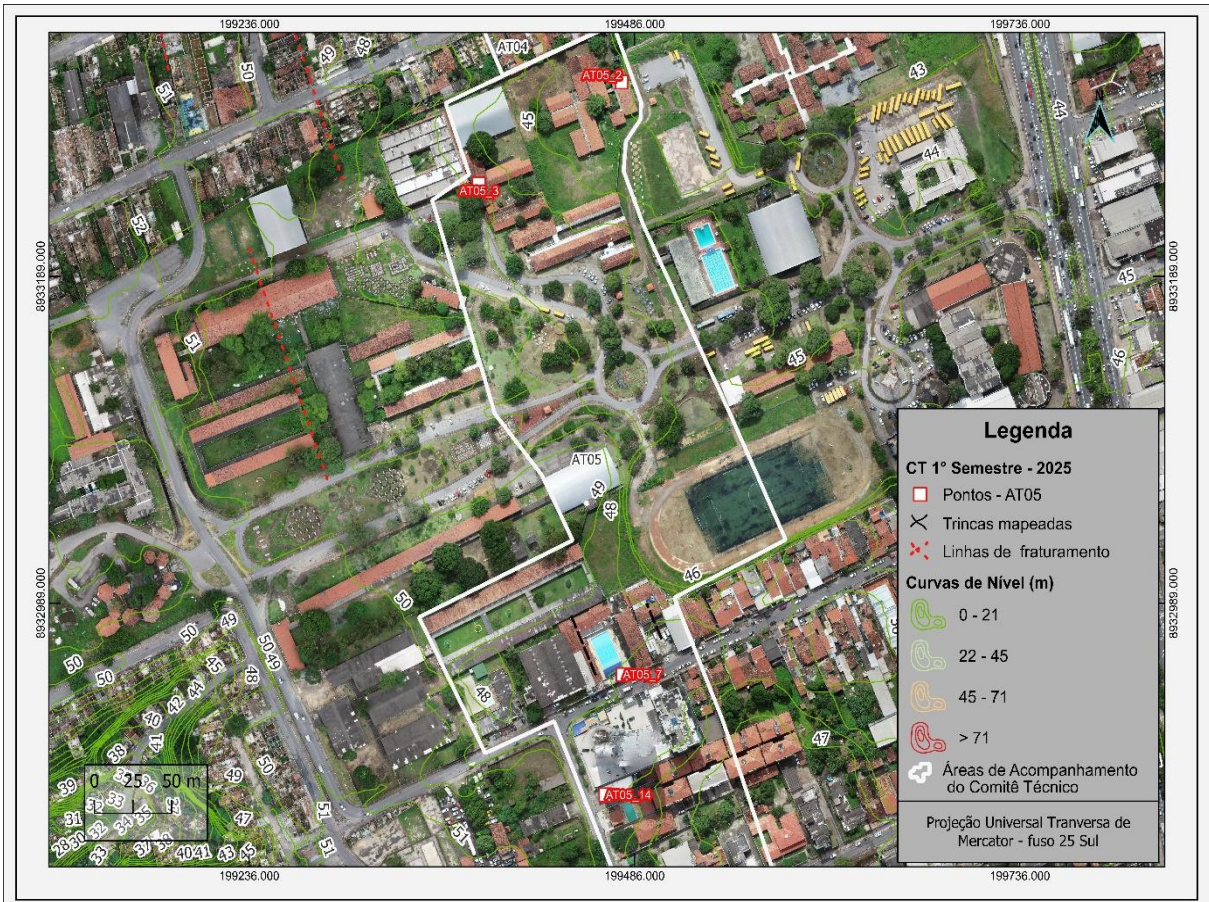
Figura 31 – Identificação dos pontos visitados.

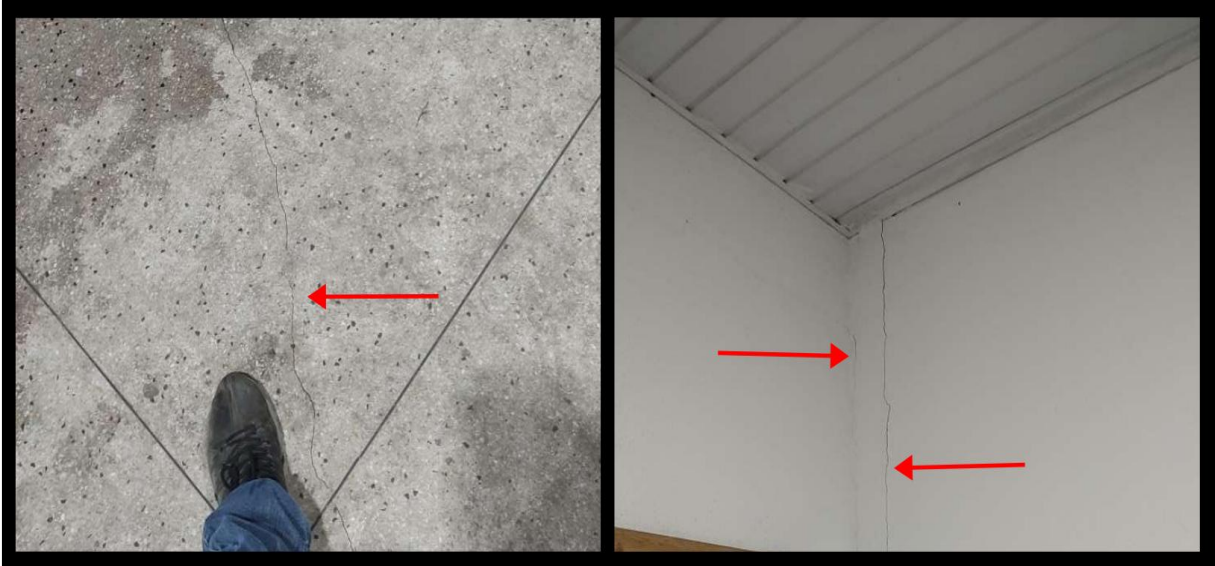
Figura 32 – AT05_2 – Dano no piso e fissura vertical na parede, ambos sem propagação para outros ambientes.

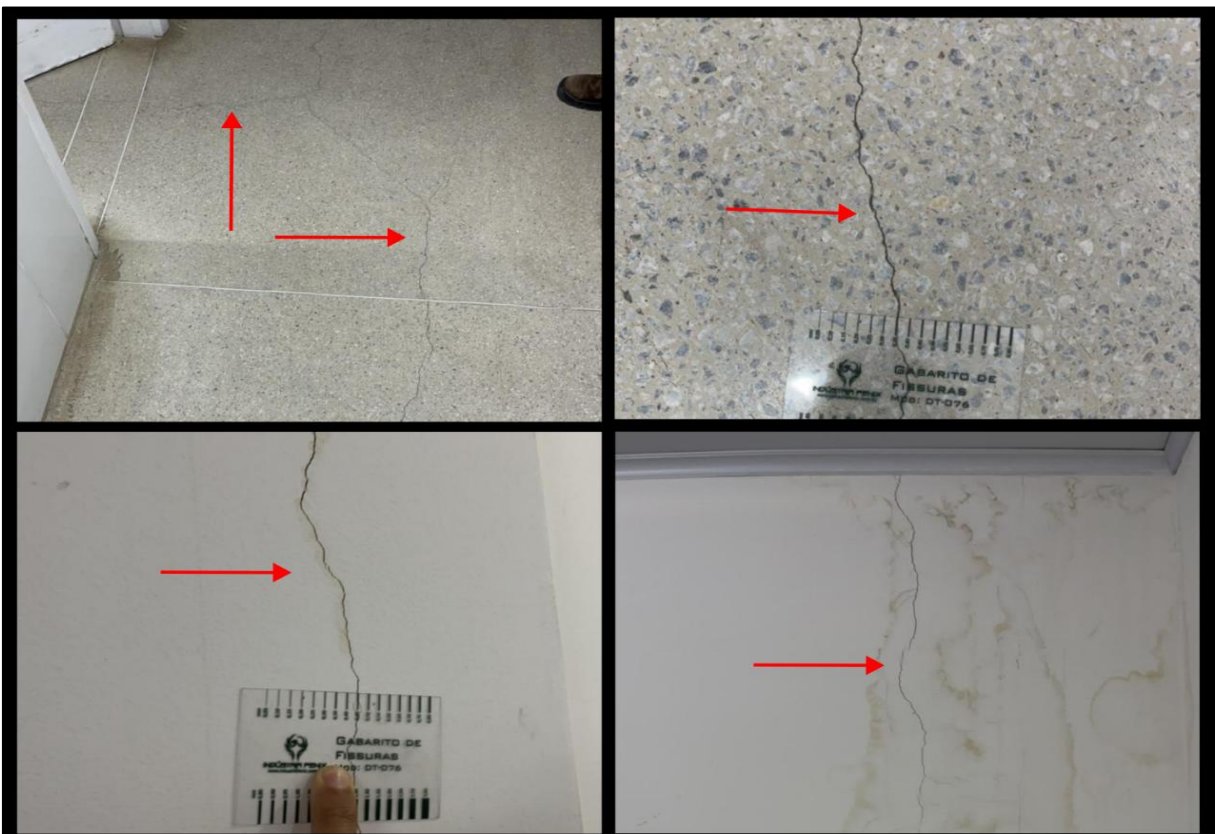
Figura 33 – AT05_7 – Fissura no piso sem evolução em relação a semestres anteriores; presença de umidade nas paredes, podendo intensificar a evolução da abertura da manifestação patológica em caso da não realização da manutenção.

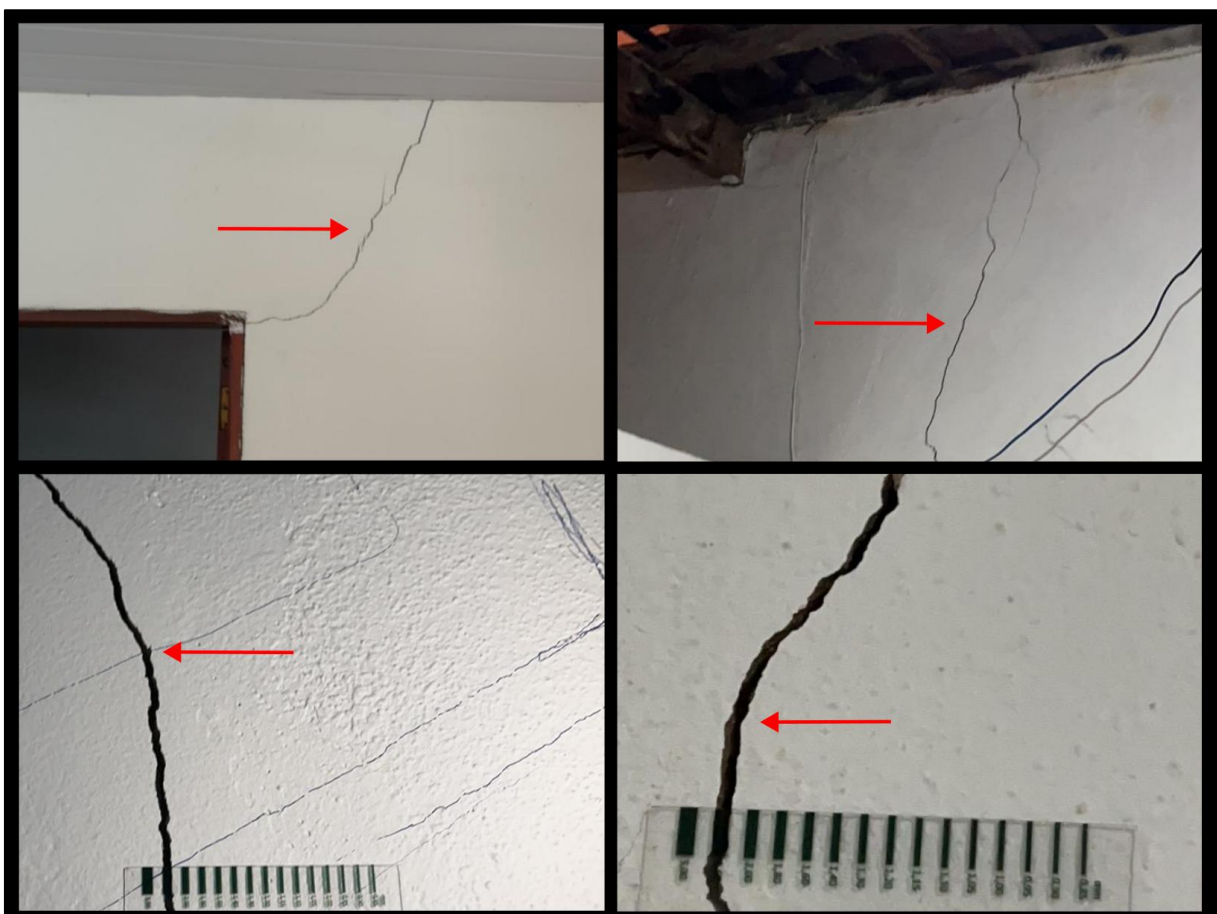
Figura 37 – AT06A_145 – Danos associados à ausência de elementos estruturais para distribuição de tensões e fissuras diagonais com caimento para a encosta, indicando possível recalque diferencial.

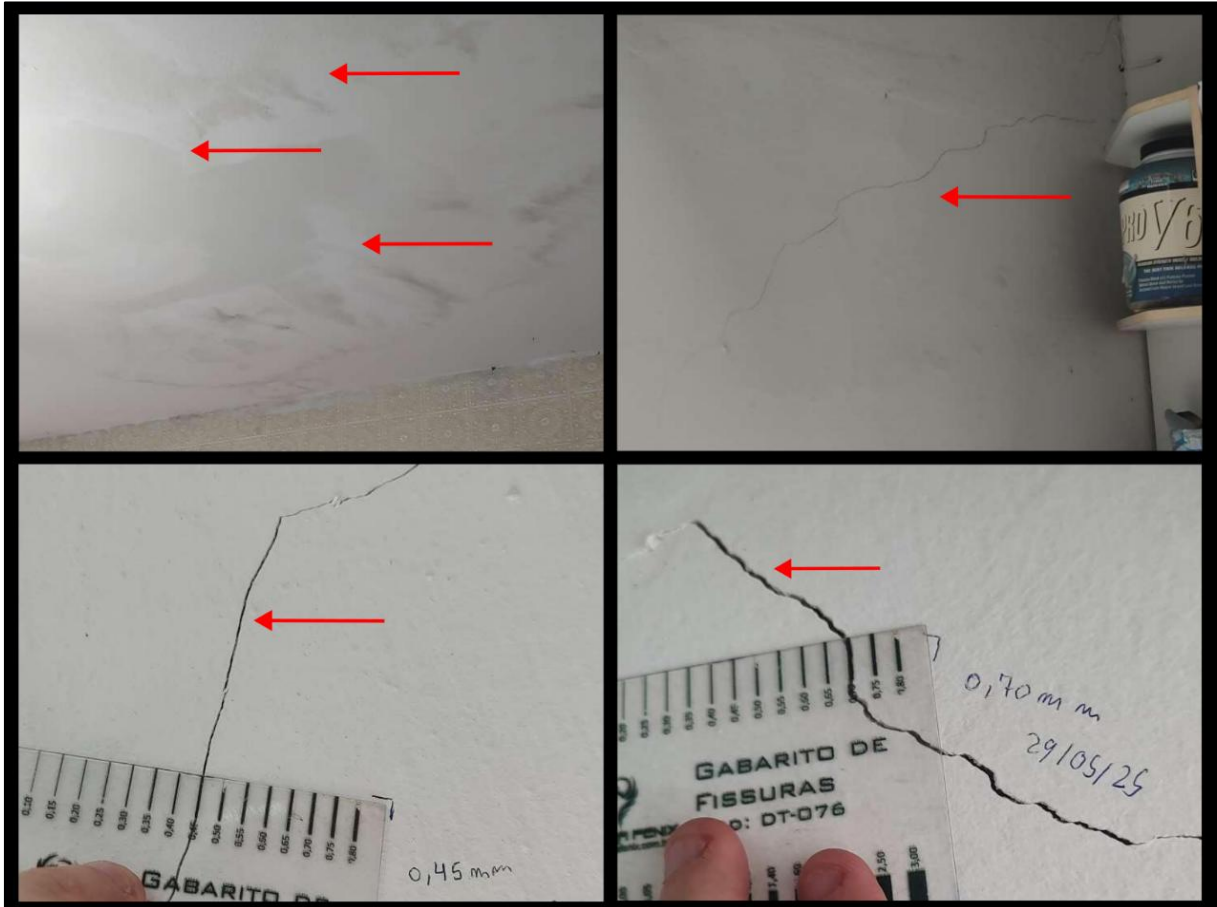
Figura 38 – AT06A_223 – Umidade concentrada na laje e fissuras sem evolução aparente em relação aos campos anteriores.

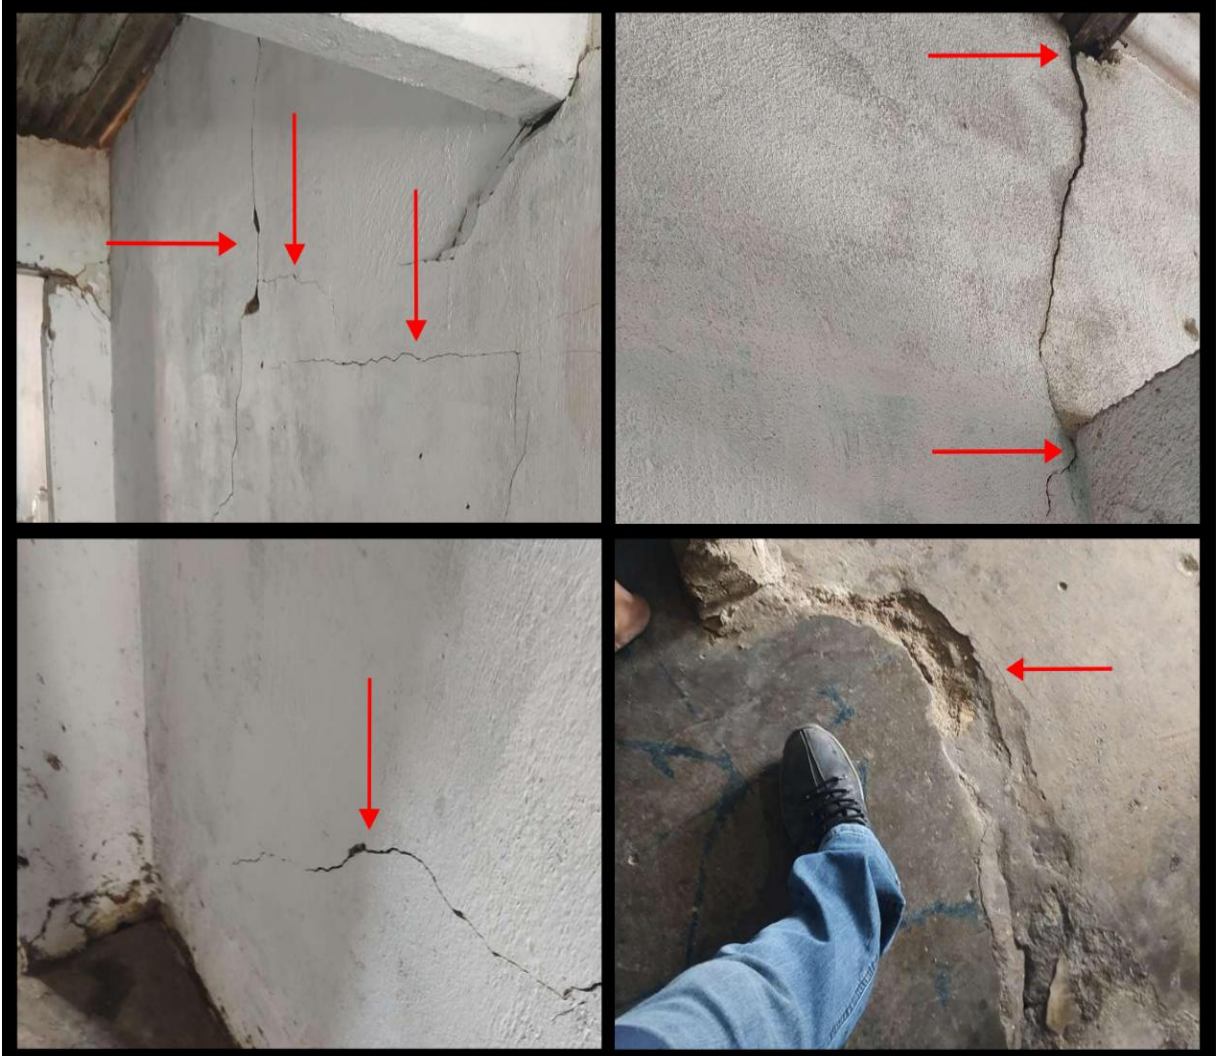
Figura 43 – AT06B_50 – Rachadura iniciada na cobertura em madeira, aplicando carga direta na alvenaria. Dano também identificado no piso, com possível correlação ao tipo construtivo.
