MINISTÉRIO DA INTEGRAÇÃO E DO DESENVOLVIMENTO REGIONAL
Secretaria Nacional de Proteção e Defesa Civil
Departamento de Obras de Proteção e Defesa Civil
Comitê Técnico - Maceió/AL

Brasília, 30 de julho de 2025.

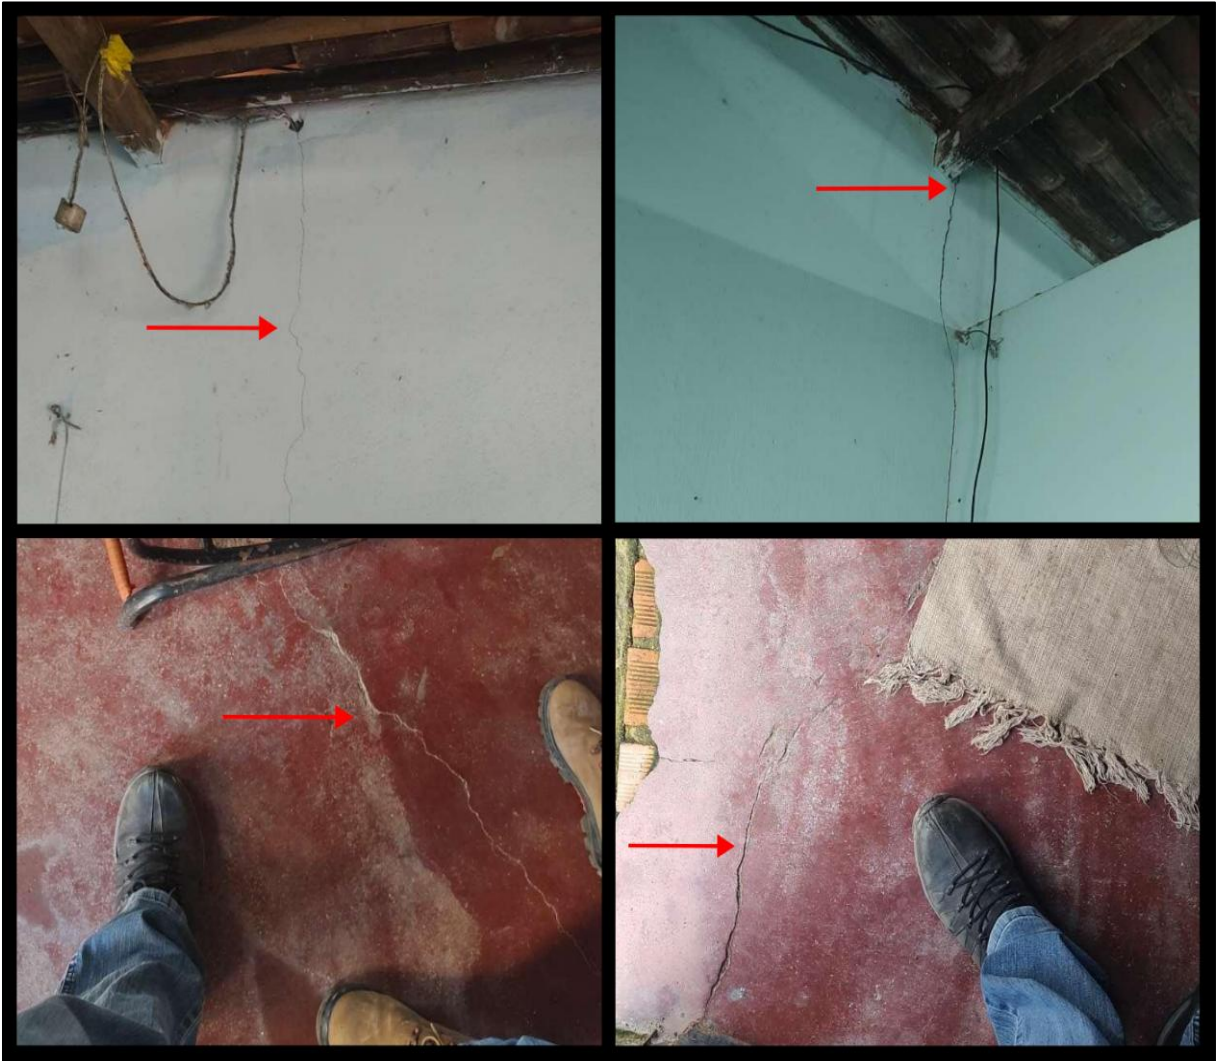
Figura 44 – AT06B_125 – Fissuras na vertical e na base das paredes, com destaque para o pé-direito elevado; Danos com ponto de início na cobertura em madeira, no qual aplica carga direta na alvenaria, causando o surgimento das manifestações patológicas; Fissuras no piso, acompanhadas de son cavo. Ressalta-se a proximidade destas edificações com a laguna.

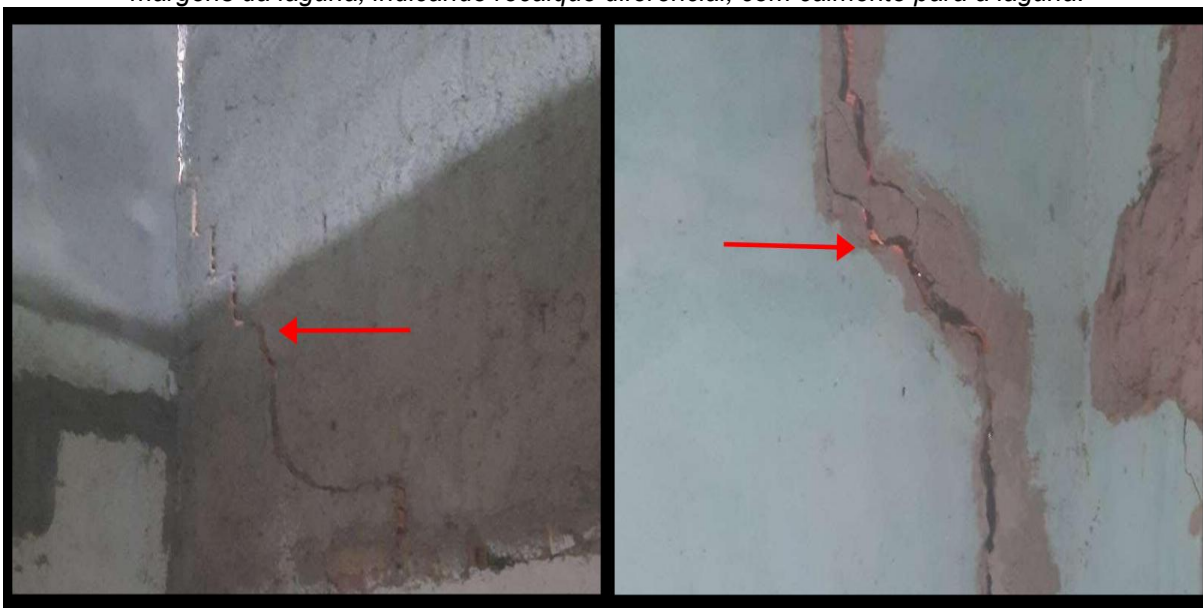
Figura 46 – AT06B_ 838 – Rachadura severa se propagando pelo piso do imóvel construído às margens da laguna, indicando recalque diferencial, com caimento para a laguna.

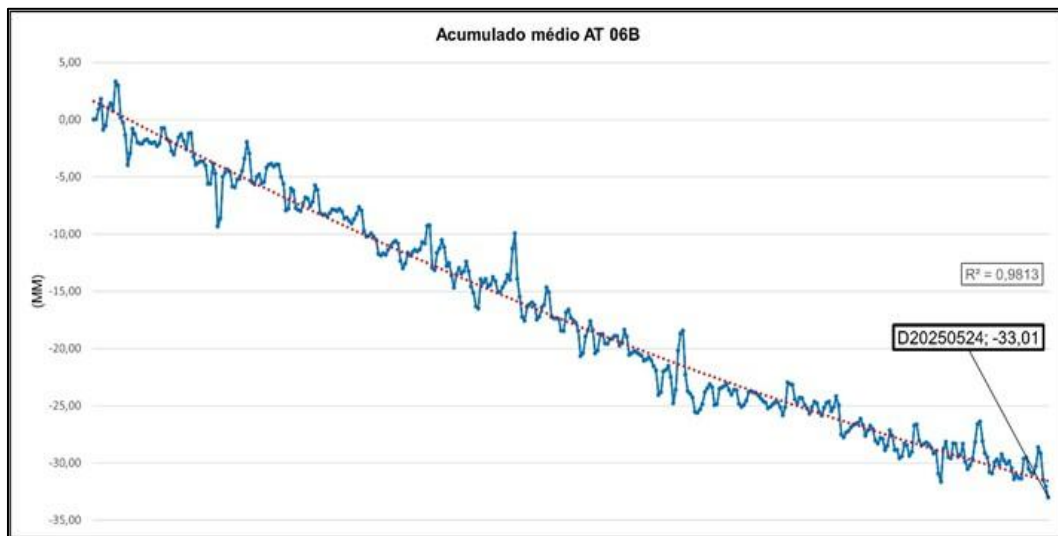
Figura 48 – Gráfico de deslocamento vertical acumulado médio para AT06B.

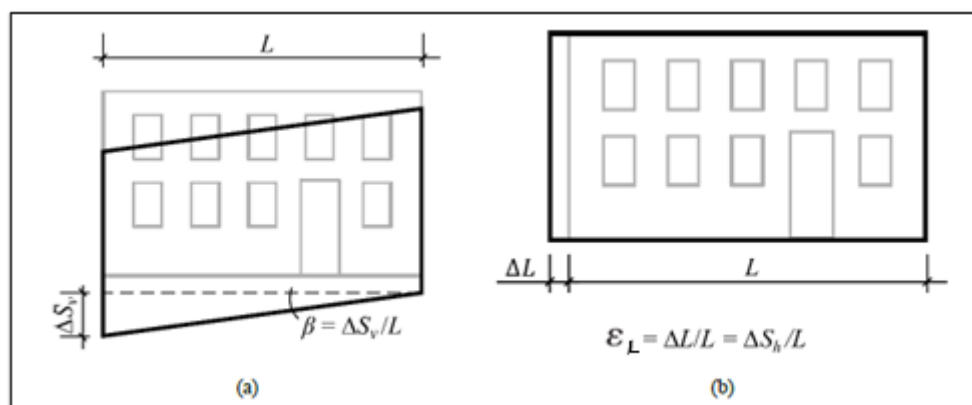
Figura 3: Ilustração dos parâmetros de deformação que afetam uma edificação: (a) distorção angular, associada a deslocamentos verticais diferenciais, e (b) deformação horizontal, associada a deslocamentos horizontais diferenciais.

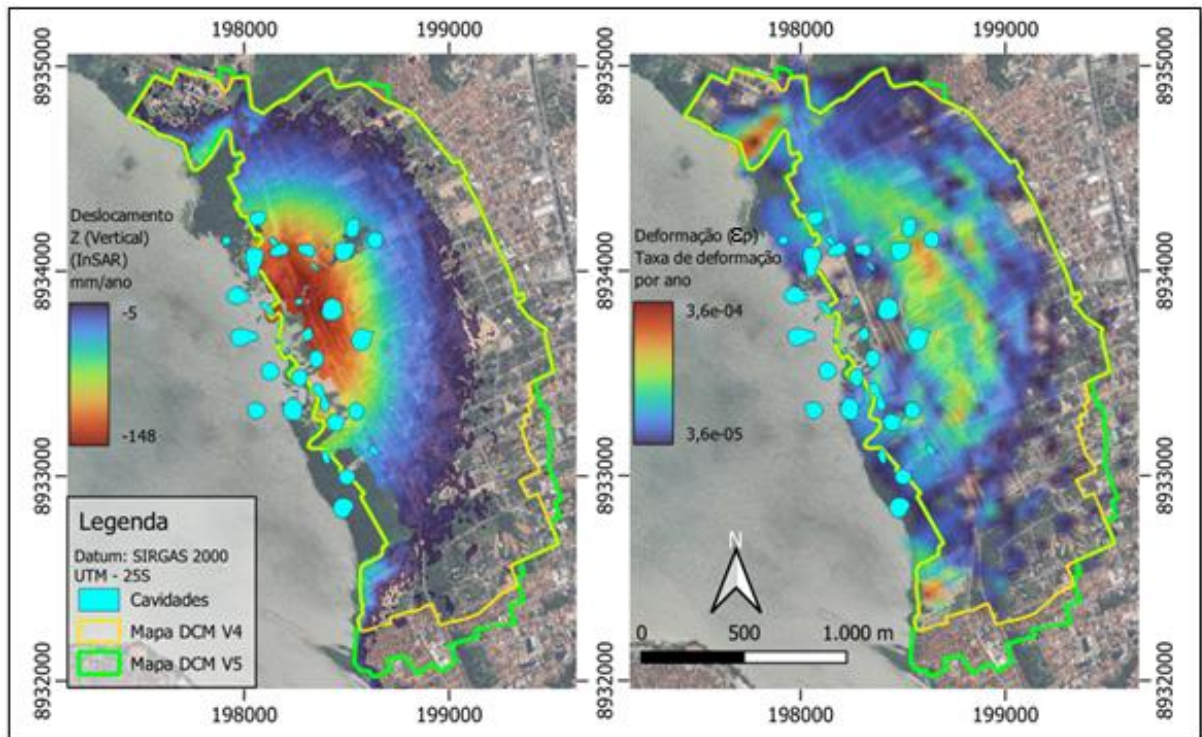
Figura 4: Comparação entre o mapa de taxa de deslocamento vertical anual obtido por InSAR (esquerda) e o mapa de taxa de deformação principal anual (direita). Fica evidente que a zona de maior deslocamento (centro da bacia de subsidência) não corresponde à zona de maior deformação. Ambos os mapas foram gerados com dados do período de abril/2024 a abril/2025.

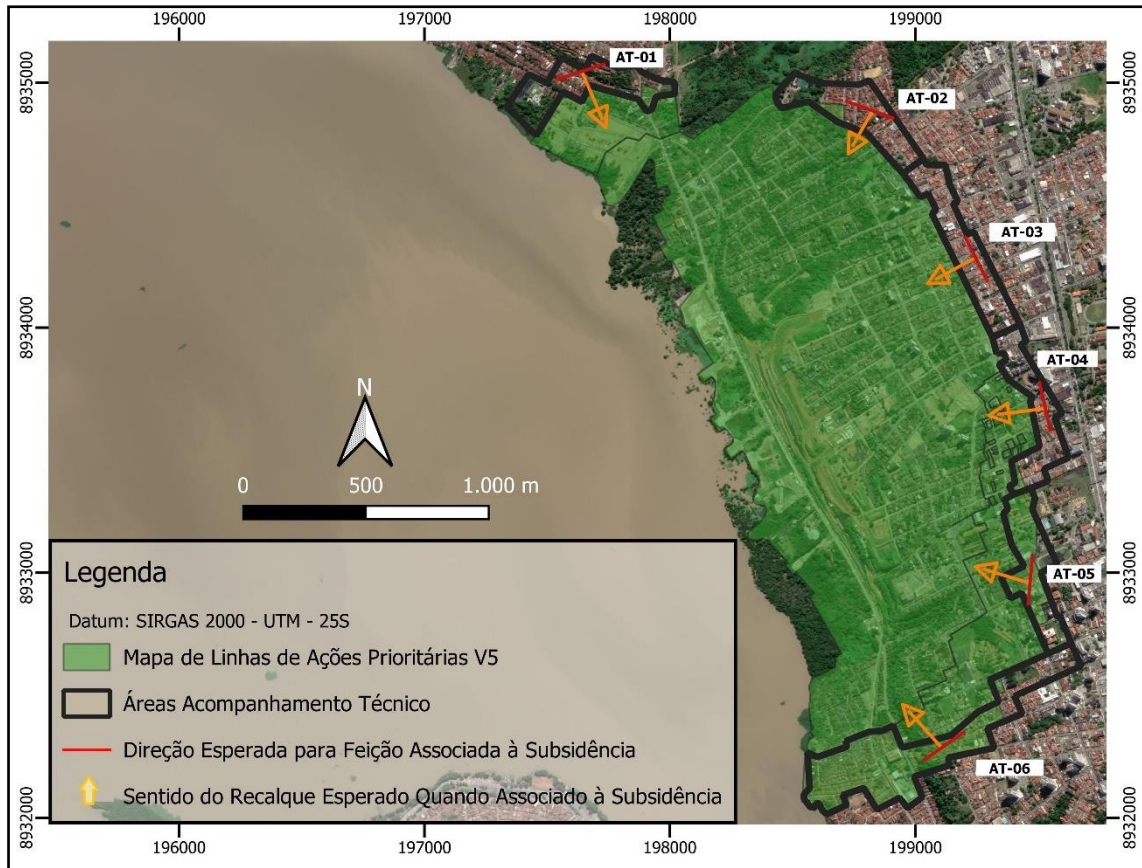
Figura 5: Mapa com as direções e sentidos ilustrativos para exemplificar, respectivamente, o esperado para fissuras e recalques diferenciais quando associados à subsidência.

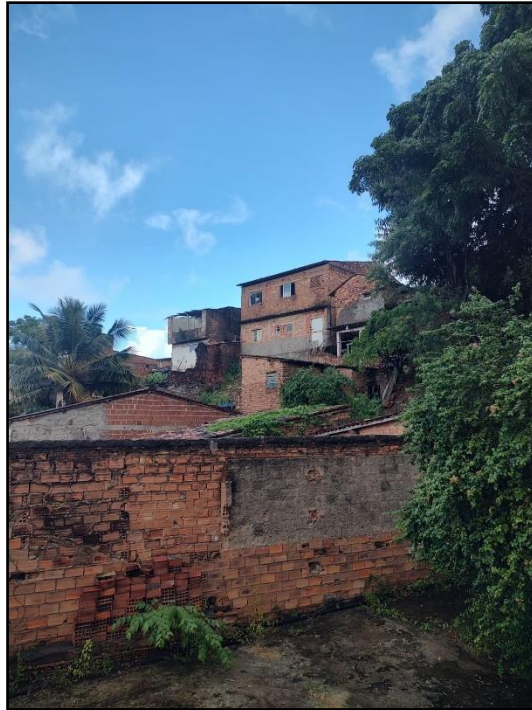
Foto 1: Vista de um imóvel tipicamente construído em topo de encosta na AT-01.

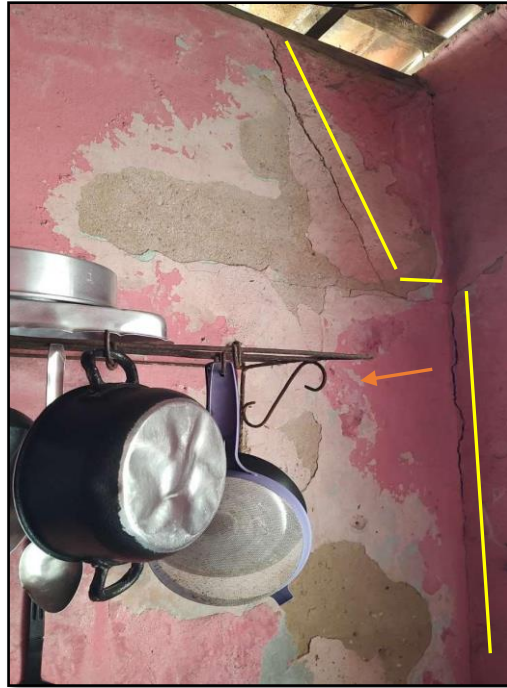
Foto 3: Trincas (linhas amarelas) se propagando pela parede de cômodo nos fundos de imóvel construído no topo da encosta. Indicativo de recalque no sentido do caimento da encosta (seta laranja), em sintonia com movimentações a ela associadas. A direção de propagação da rachadura não é compatível com o que seria esperado em uma região de borda de subsidência como delimitada.

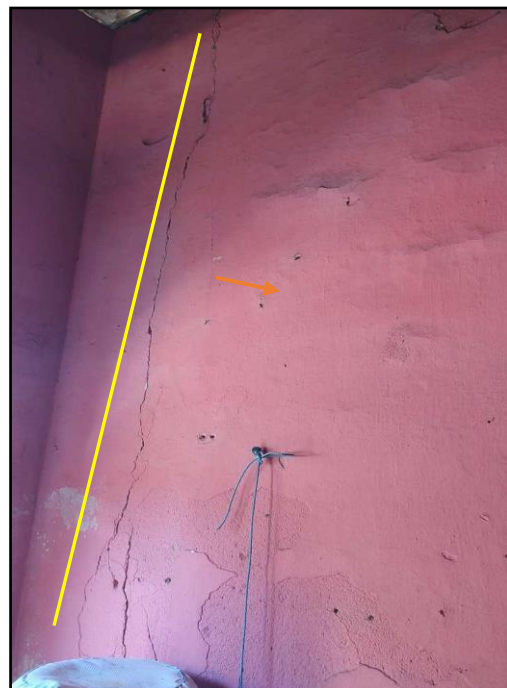
Foto 4: Trinca conjugada (linha amarela) com a da **Foto 3**, na parede do mesmo cômodo. A trinca indica recalque diferencial no sentido do caimento da encosta (seta laranja), em sintonia com movimentações a ela associadas. A direção de propagação inferida da rachadura não é compatível com que seria esperado na região de borda de subsidência como delimitada.

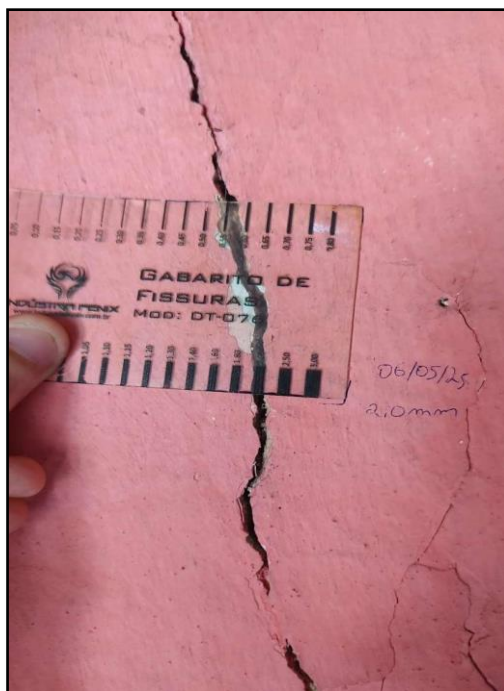
Foto 5: Trinca da **Foto 4**, no detalhe. Abertura de 2,0 mm.

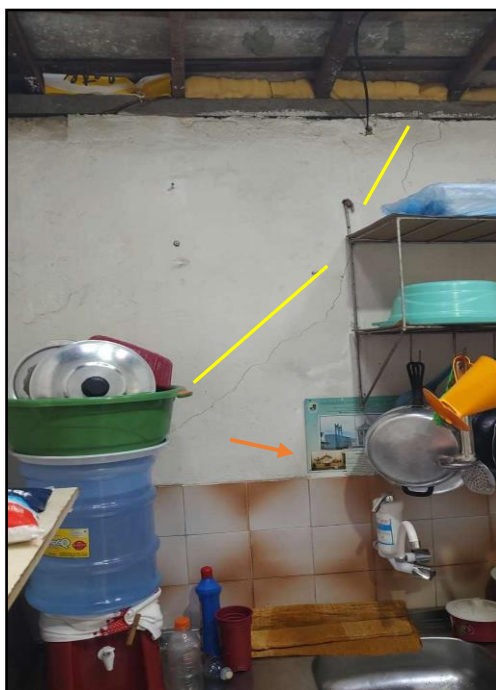
Foto 6: Trinca inclinada (linhas amarelas) se propagando da parede e indicando recalque para o sentido de caimento da encosta (seta laranja). Imóvel diferente das **Fotos 3 a 5**.

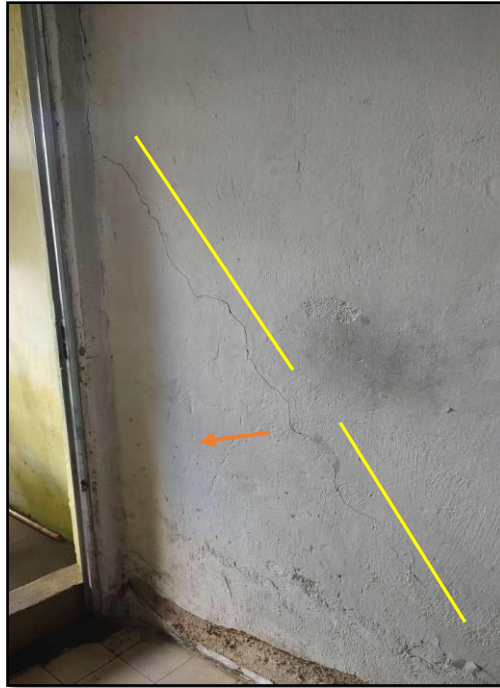
Foto 7: Trinca (linhas amarelas) conjugada com a da **Foto 6**, na parede do mesmo cômodo. A trinca indica recalque diferencial no sentido do caimento da encosta (seta laranja).

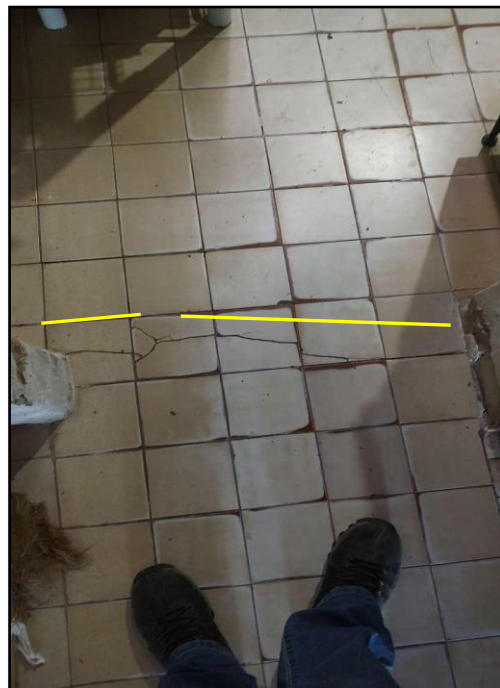
Foto 8: Propagação das trincas (linhas amarelas) das **Fotos 6 e 7** pelo piso do imóvel. Direção paralela a linha da encosta.

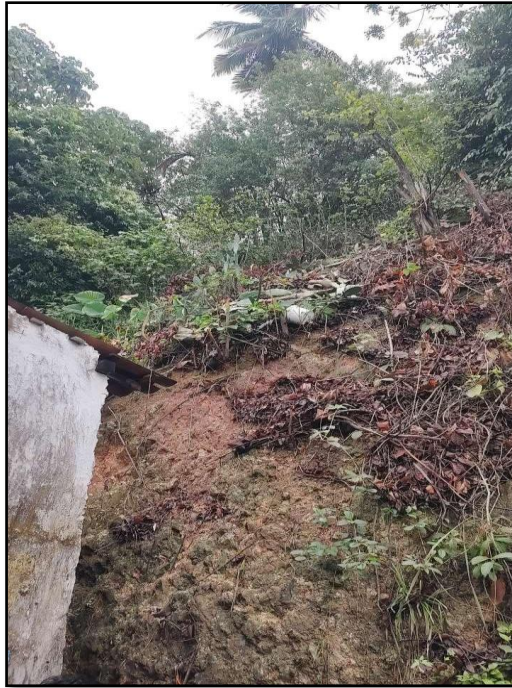
Foto 9: Vista a partir de um patamar mais baixo da encosta localizada nos fundos dos imóveis e evidenciando a situação de vulnerabilidade da barreira com as construções.

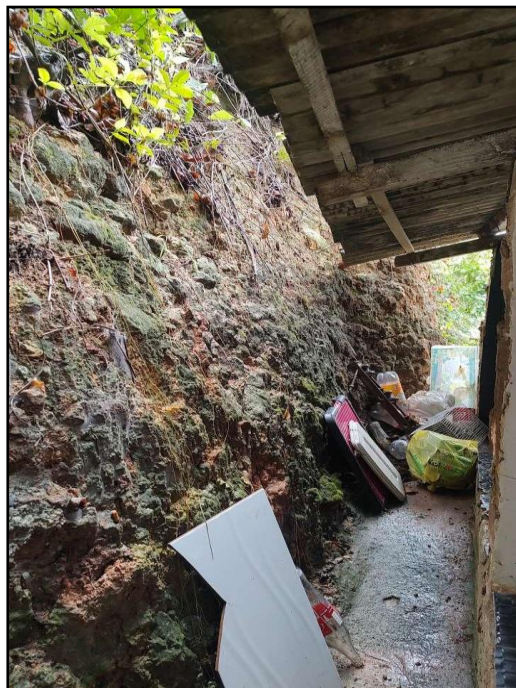
Foto 10: Vista a partir dos fundos do imóvel tipicamente construído em área afetada por deslizamento de encostas na AT-01. Observa-se ausência de obra de contenção para evitar esse tipo de situação.

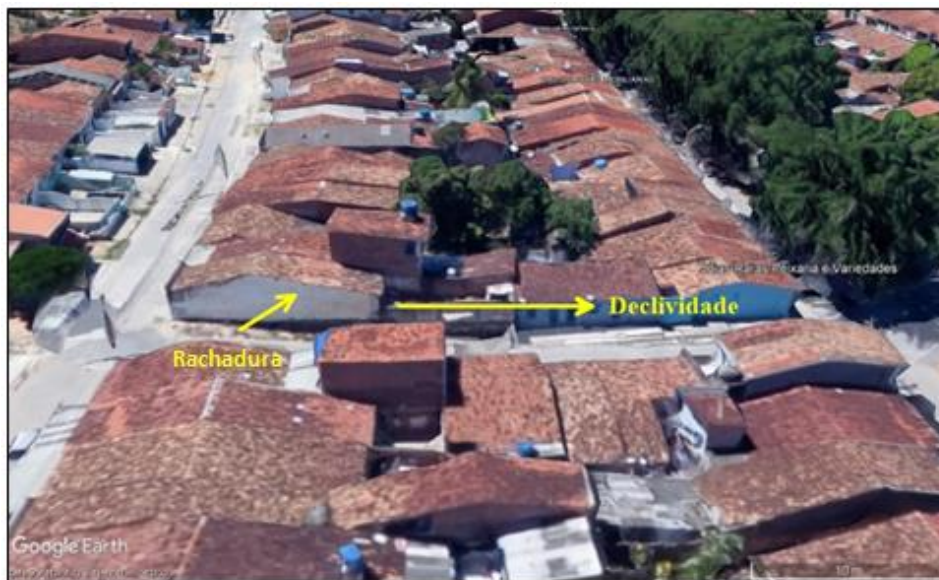
Foto 11: Casa no topo do aterro de pequena declividade (4°). **(NT.GEO-002.22 – RJO DOSSANTOS)**.

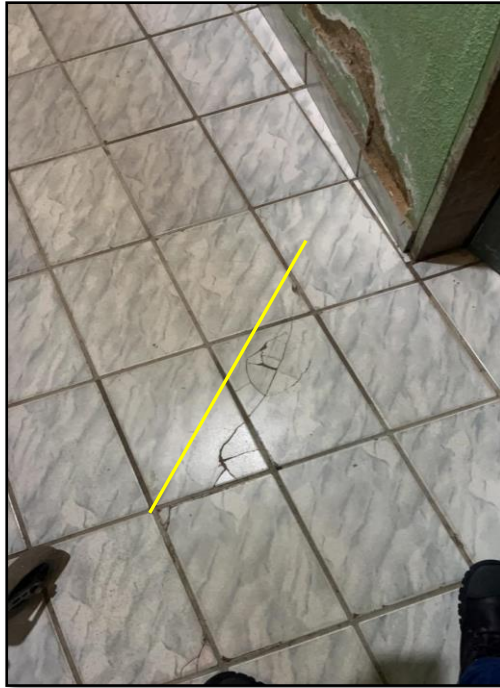
Foto 15: Fissura (linha amarela) no piso onde há um leve afundamento localizado. Mesmo imóvel das **Fotos 13 e 14**.

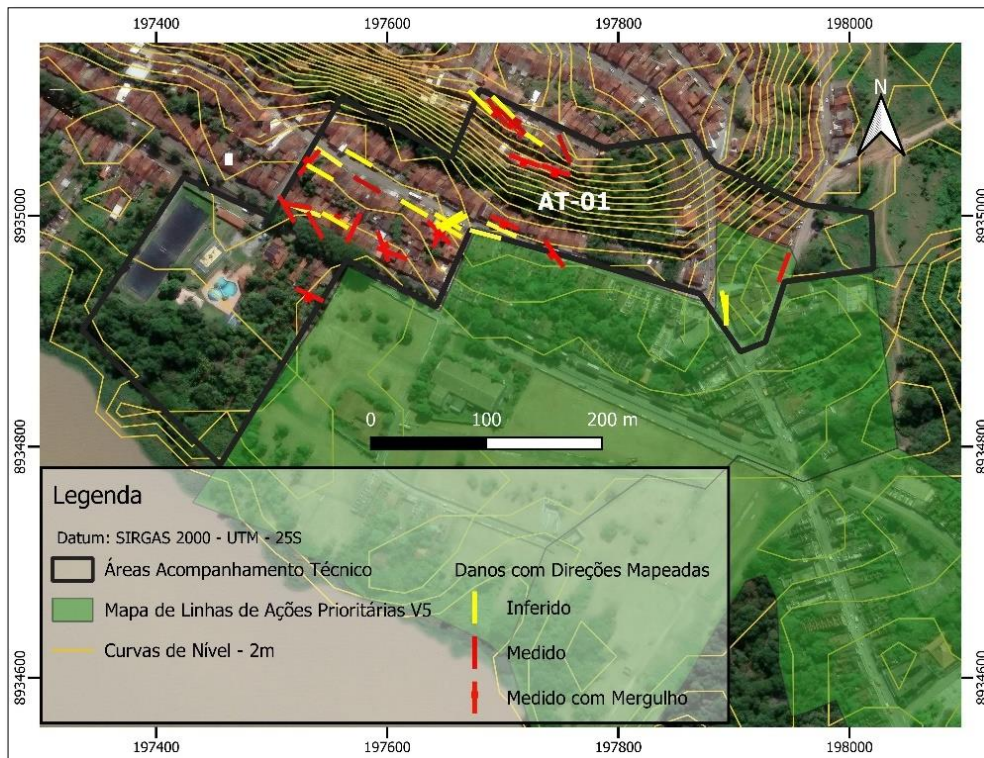
Figura 8: Danos com direções mapeadas mostrando propagação linear correlata à direção da linha de crista da encosta e acompanhando as curvas de nível de terreno. Em amarelo estruturas inferidas (ocorrem em paredes) e em vermelho estruturas medidas. (Fonte da imagem: Google, 2021). Os danos com direções mapeadas inseridos nos mapas do presente relatório são referentes aos levantamentos realizados desde o início de 2021.

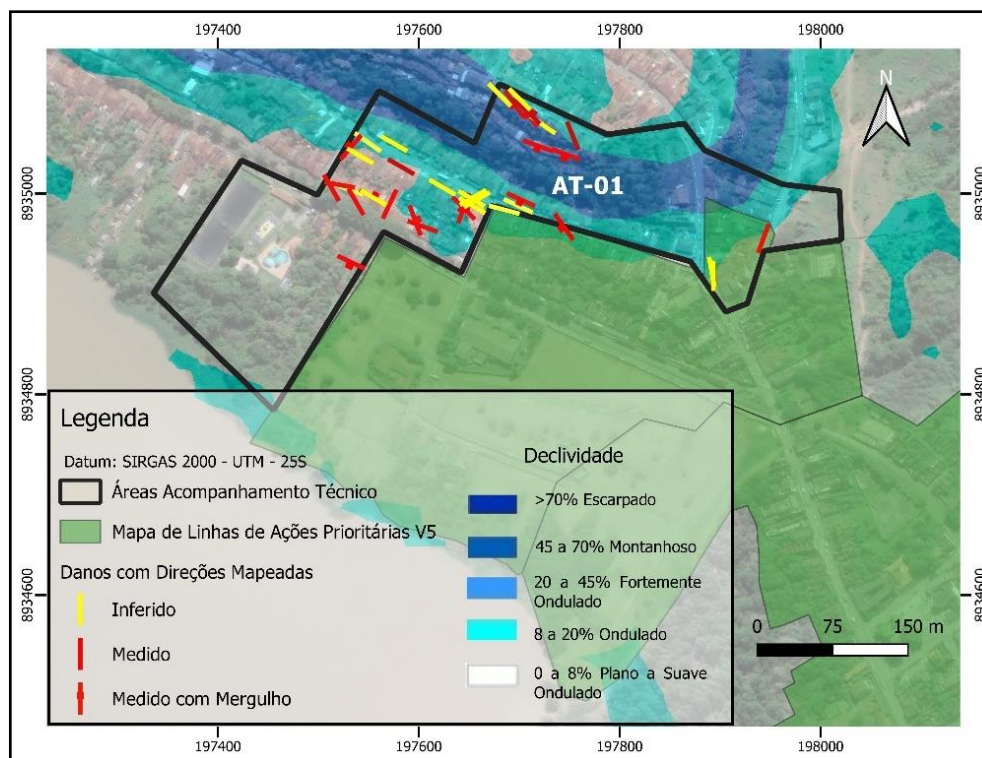
Figura 9: Mapa de declividade sobre imagem de satélite, mostrando o alinhamento das estruturas mapeadas à linha de encosta. Os dados topográficos utilizados para geração do raster de declividade foram os dados públicos SRTM (*Shuttle Radar Topography Mission, NASA*).

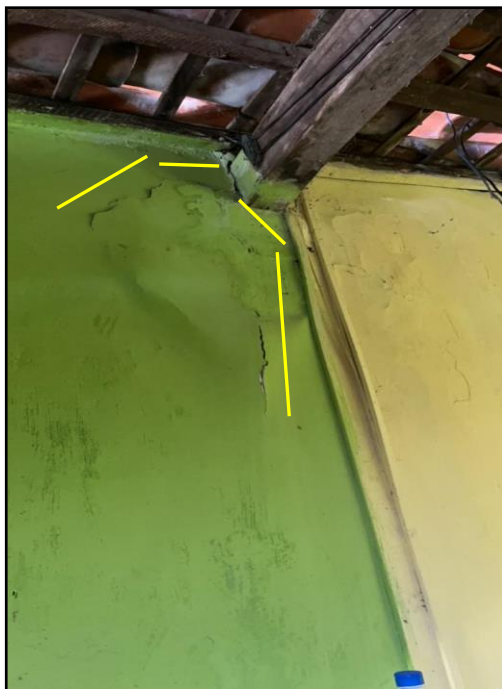
Foto 16: Danos (linhas amarelas) no reboco se propagando a partir do apoio da estrutura do telhado direto na parede de alvenaria

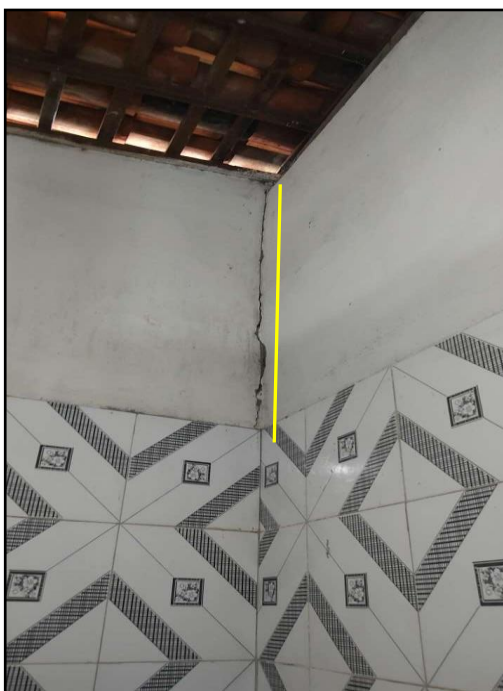
Foto 17: Fissura (linha amarela) relacionada a ausência de amarração entre paredes de alvenaria autoportante.

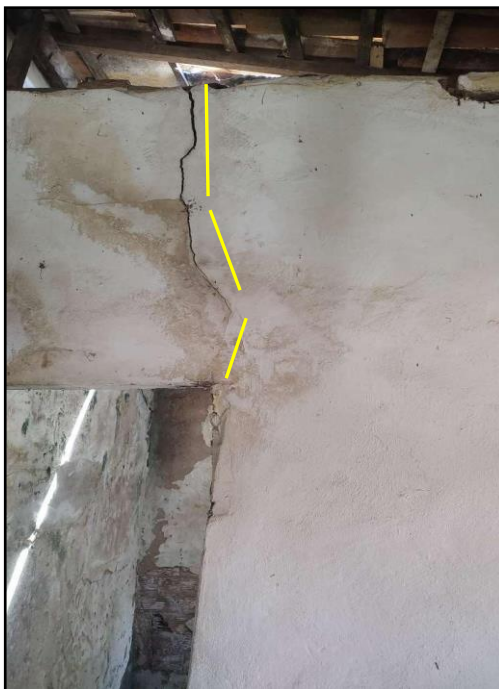
Foto 18: Trinca (linhas amarelas) se propagando em portal de alvenaria sem vergas/contravergas.

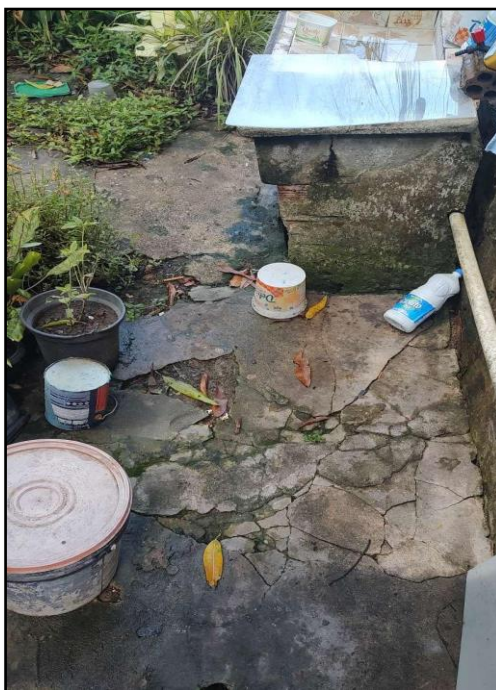
Foto 19: Pavimento danificado e afundado onde há a localização de uma fossa e uma passagem de água utilizada da casa.

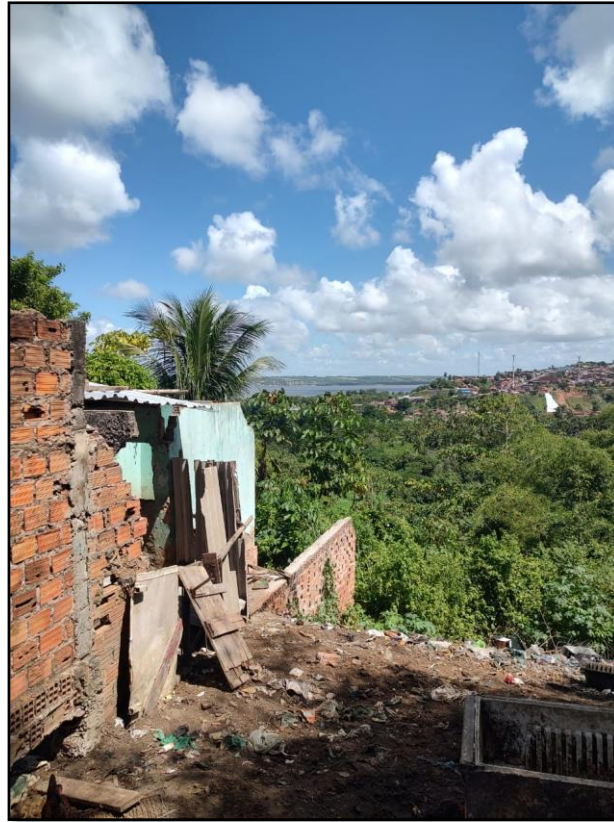
Foto 20: Vista a partir da encosta do tabuleiro na parte noroeste da AT-02.

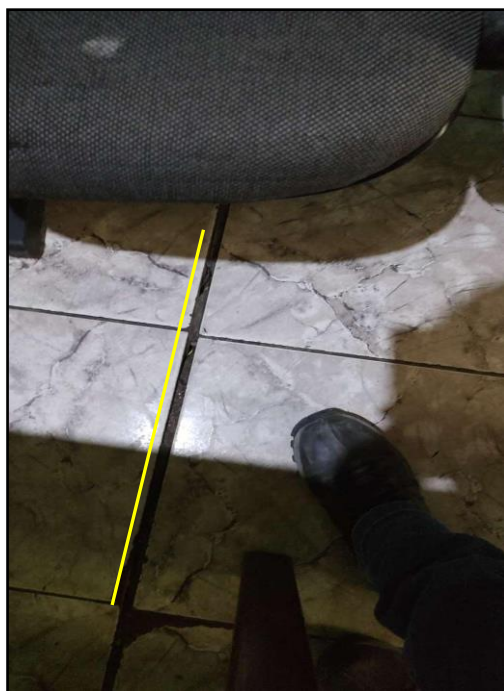
Foto 24: Fissura (linha amarela) se propagando pelo rejunte do piso com direção de propagação paralela a linha da encosta. Mesmo imóvel das **Fotos 22 e 23**.

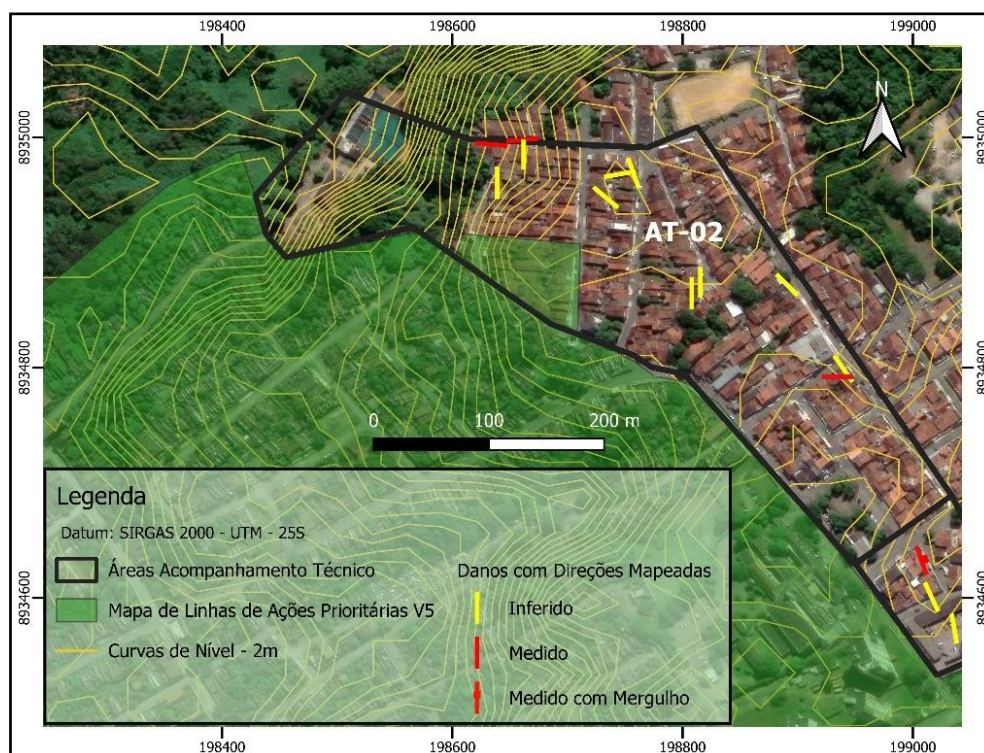
Figura 11: Danos com direções mapeadas na AT-02 mostrando propagações lineares medidas e inferidas (estrutura em paredes paralelas e/ou teto).

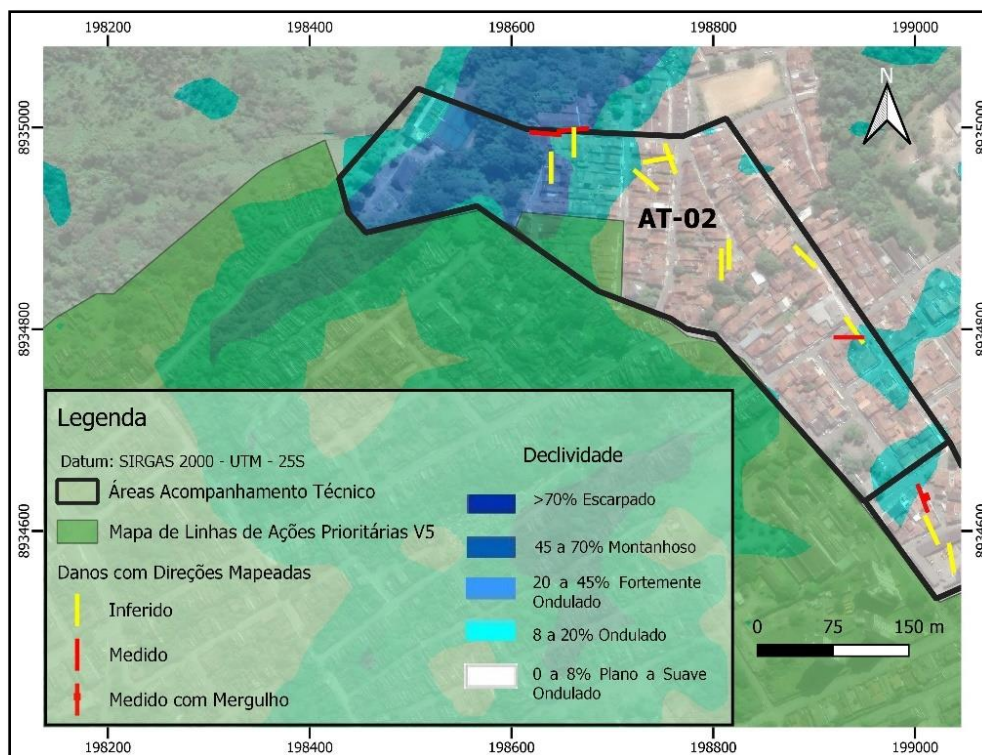
Figura 12: Danos com direções mapeadas na AT-02 sobre mapa de declividade. (Fonte da topografia: SRTM, NASA).

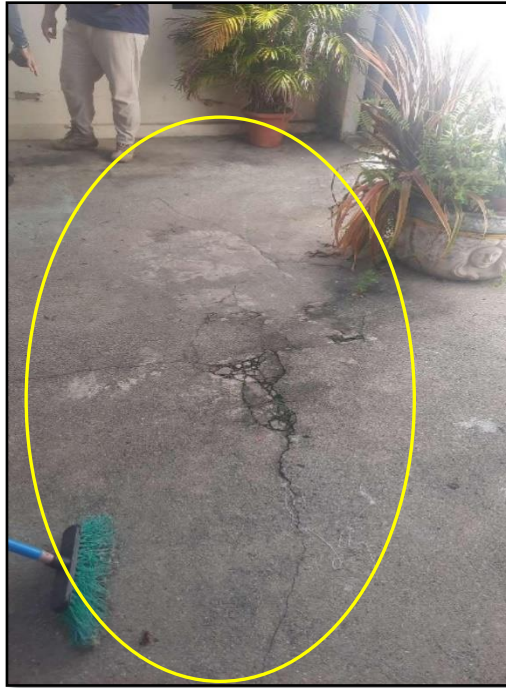
Foto 25: Pavimento de concreto danificado (elipse amarela) no local onde o morador indicou a existência de uma fossa desativada.

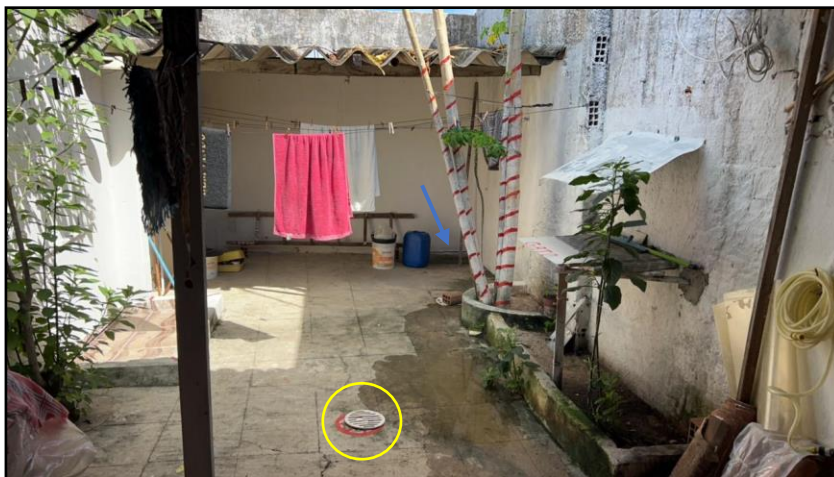
Foto 27: Pavimento do quintal apresentando barulho oco e afundamento (evidenciado pelo acúmulo de água) onde há a presença de uma fossa (elipse amarela). Mesmo imóvel da **Foto 28**. Seta azul indicando a presença do dano da **Foto 28**.

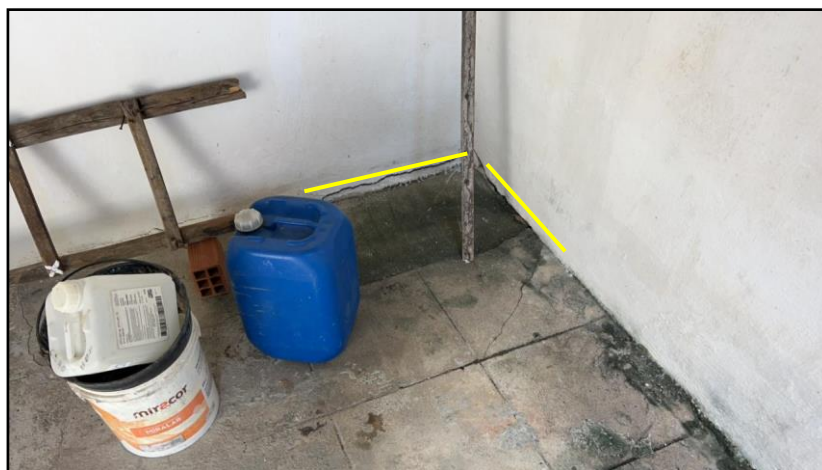
Foto 28: Trinca horizontal na base da parede e descolamento (linhas amarelas) entre paredes e pavimento devido à afundamento induzido por erosão superficial. Mesmo imóvel da **Foto 27**. Local do dano indicado na **Foto 27**.

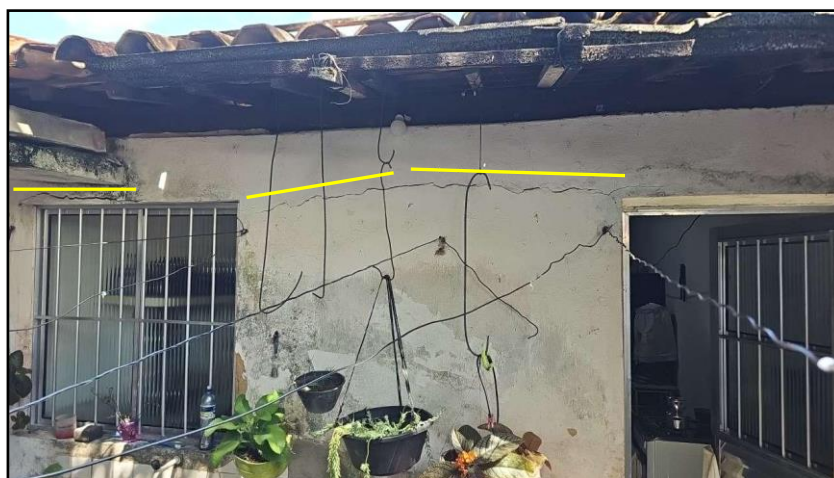
Foto 29: Parede trincada (linhas amarelas) com provável relação com fossa e caixa de gordura bem próximas que causaram os danos no pavimento da **Foto 26**. Mesmo imóvel da **Foto 26**.

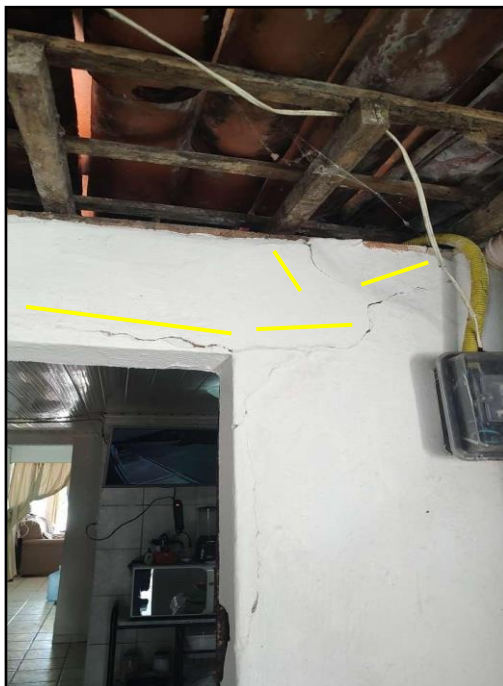
Foto 30: Fissuras (linhas amarelas) se propagando em portal construído em alvenaria autoportante sem elementos de distribuição de tensões.

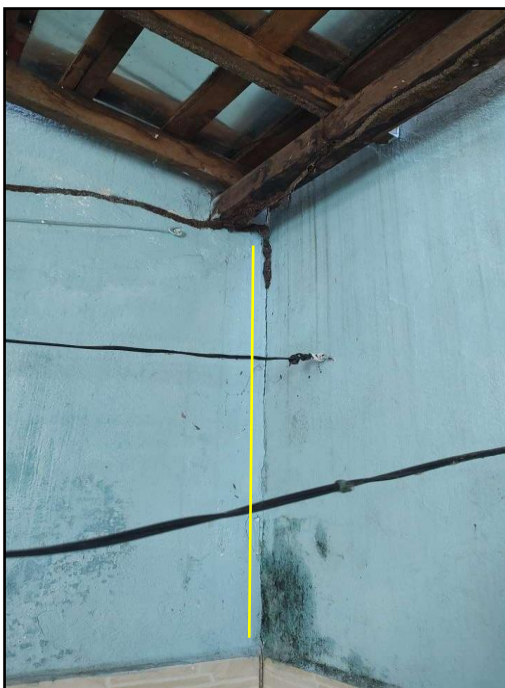
Foto 31: Fissura (linha amarela) se propagando entre paredes de alvenaria autoportante sem a devida amarração.

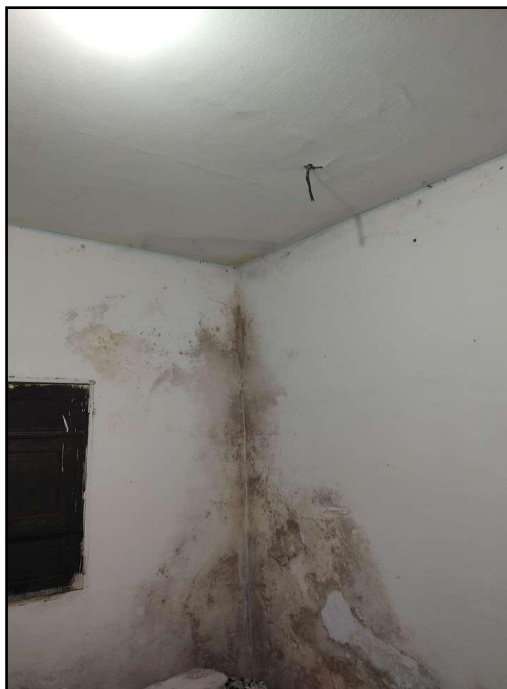
Foto 32: Infiltração severa sem o devido tratamento danificando o reboco da parede.

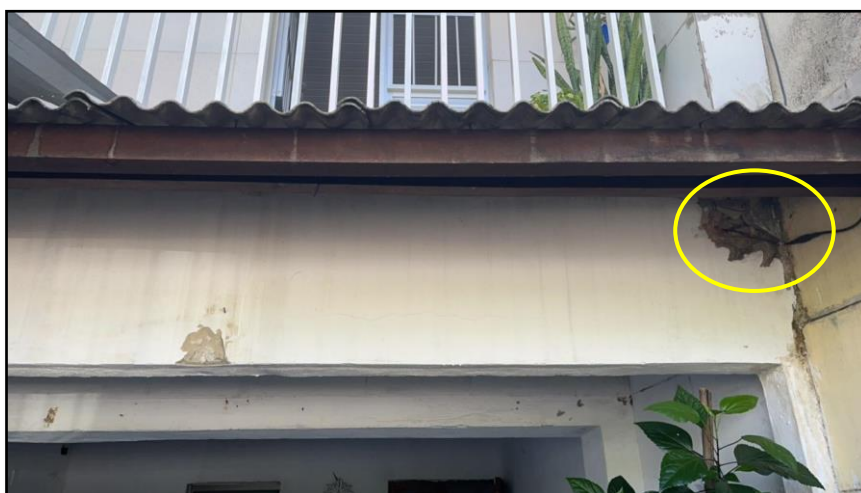
Foto 33: Armadura metálica interna apresentando oxidação (elipse amarela) que ao inflar danificou a estrutura.

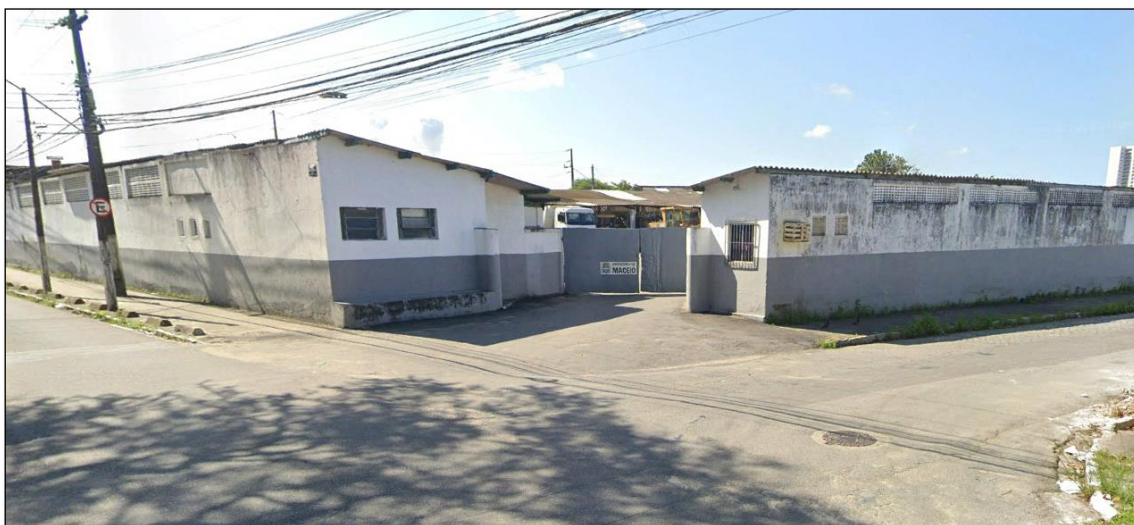
Foto 34: Vista da fachada da garagem da SEMINFRA. Ponto de monitoramento do Comitê Técnico.

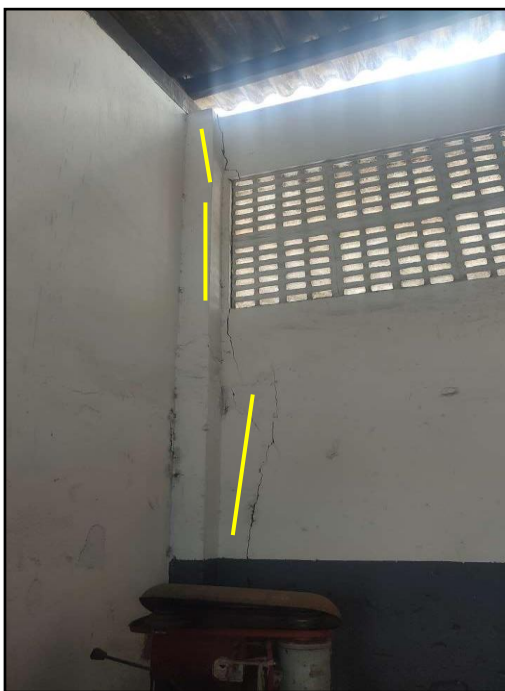
Foto 35: Trincas verticais (linhas amarelas) se propagando pelo cobogó e parede da garagem da Seminfra.

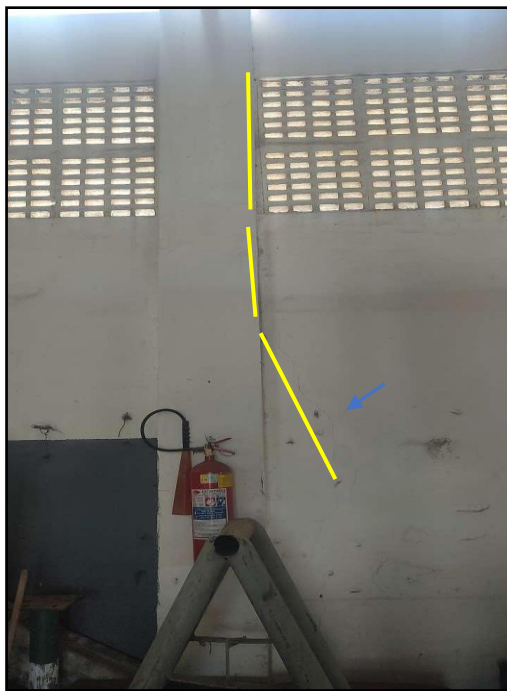
Foto 36: Fissura vertical passando para inclinada (linhas amarelas) se propagando pelo cobogó e parede da garagem da Seminfra. Mesma parede da **Foto 34**, local onde ocorrem as patologias. Seta azul indicando local de medição da **Foto 37**.

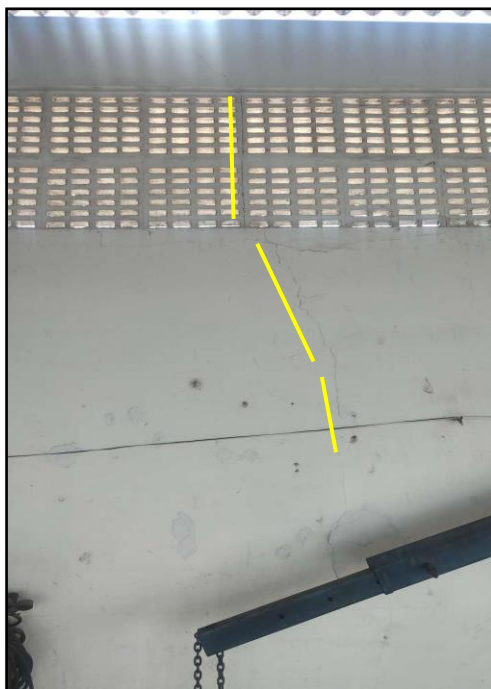
Foto 37: Fissura vertical a levemente inclinada (linhas amarelas) se propagando pelo cobogó e parede da garagem da Seminfra. Mesma parede da **Foto 35 e 36**, local onde ocorrem as patologias.

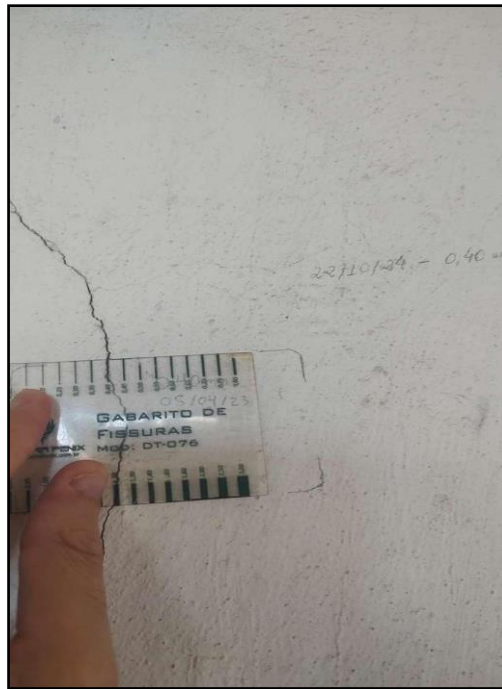
Foto 38: Fissura da **Foto 37**, no detalhe. Abertura de 0,40 mm. Sem evolução em relação ao medido no semestre passado.

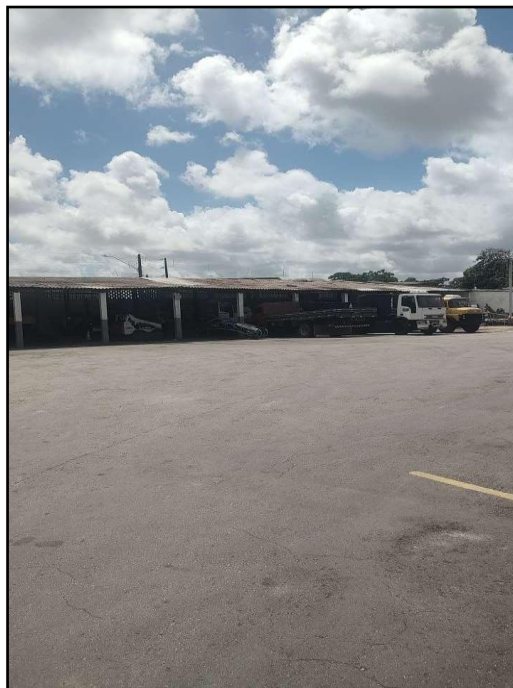
Foto 39: Vista geral do pavimento da garagem da Seminfra. Sem danos evidentes.

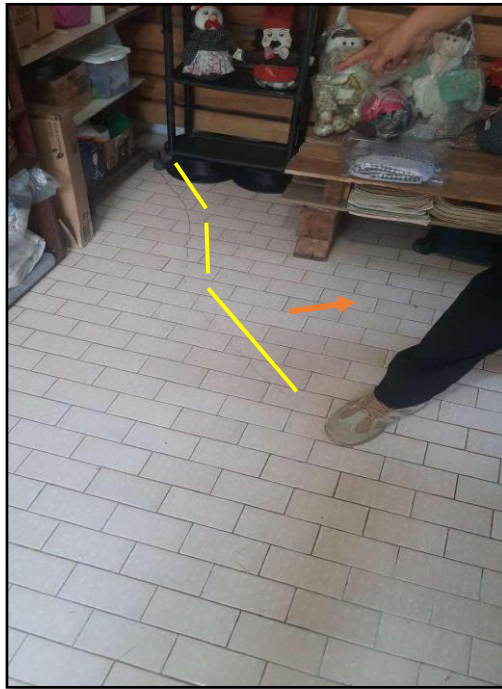
Foto 40: Fissura (linhas amarelas) se propagando pelo piso da garagem de um imóvel revisitado. Não foi identificada propagação para as paredes ou para além do piso da garagem. Seta laranja indicando o sentido do leve recalque.

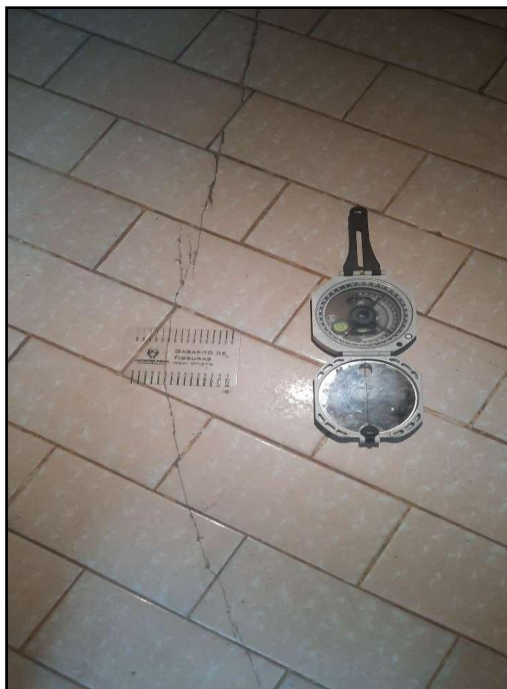
Foto 41: Indicativo do local de medição e direção do fissuramento 305az da **Foto 40**. Essa direção não é compatível com o esperado para danos relacionados a bacia de subsidência nessa região.

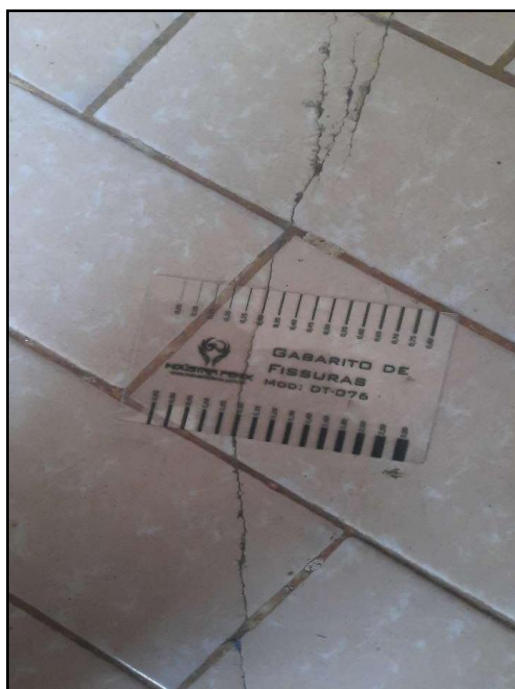
Foto 42: Fissura das **Fotos 40 e 41**, no detalhe. Abertura de 0,30 mm. Sem evolução em relação ao semestre anterior.

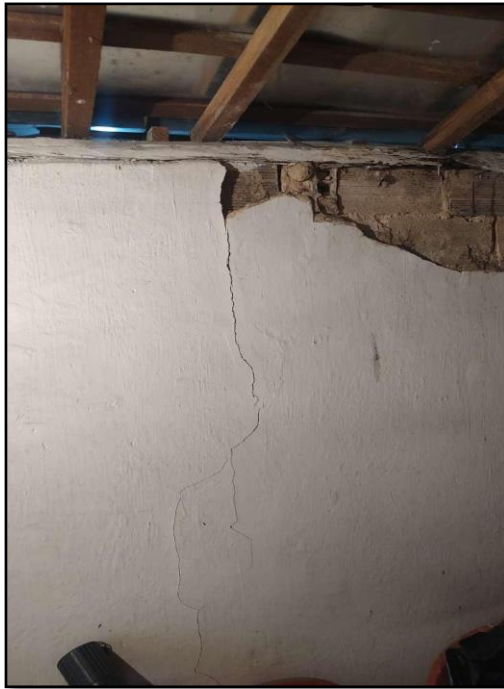
Foto 43: Trinca vertical se propagando pela parede, aparentemente restrita ao reboco.
