MINISTÉRIO DA INTEGRAÇÃO E DO DESENVOLVIMENTO REGIONAL
Secretaria Nacional de Proteção e Defesa Civil
Departamento de Obras de Proteção e Defesa Civil
Comitê Técnico - Maceió/AL

Brasília, 30 de julho de 2025.

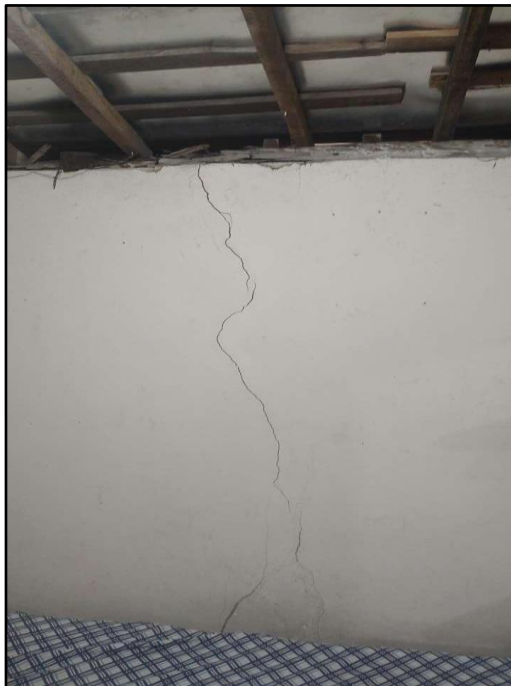
Foto 44: Trinca levemente inclinada se propagando pela mesma parede da **Foto 43**, porém do outro lado, em outro cômodo.

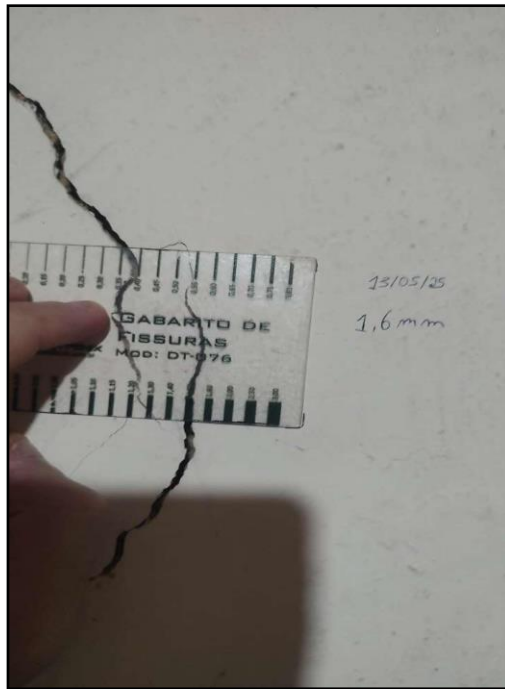
Foto 45: Fissura das **Foto 44**, no detalhe. Abertura de 1,6 mm.

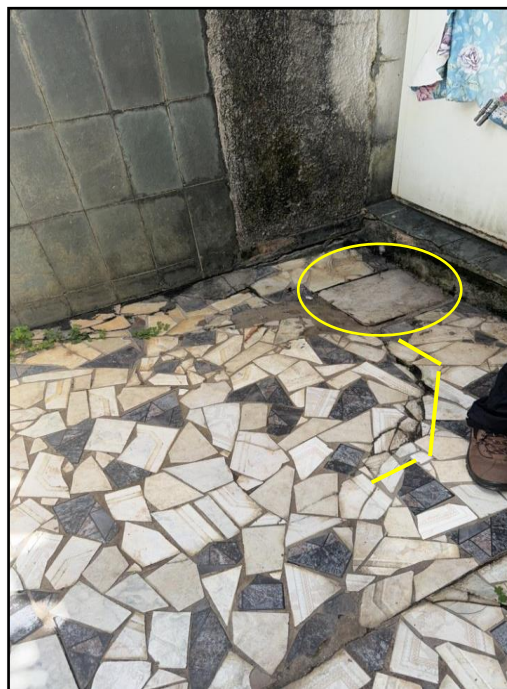
Foto 46: Afundamento de pavimento ao redor de fossa séptica (elipse amarela). O afundamento gerou rachaduras (linhas amarelas) e recalque pontual.

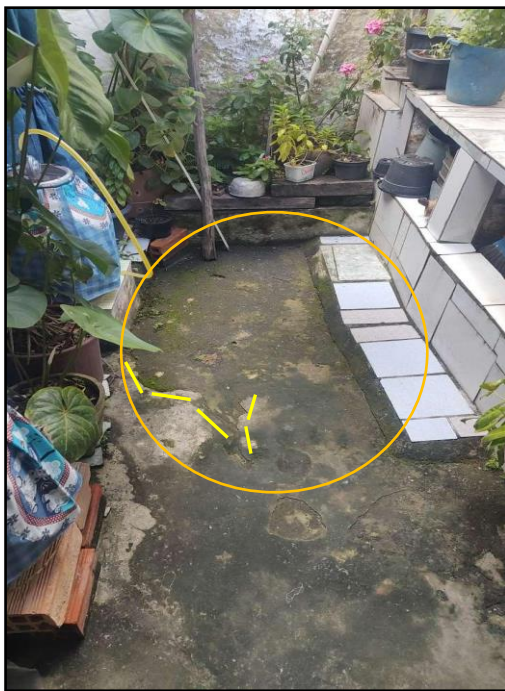
Foto 47: Deformação pontual (elipse laranja) do pavimento de concreto sob uma fossa séptica soterrada no quintal de um imóvel vistoriado. Fissuras indicadas pelas linhas amarelas.

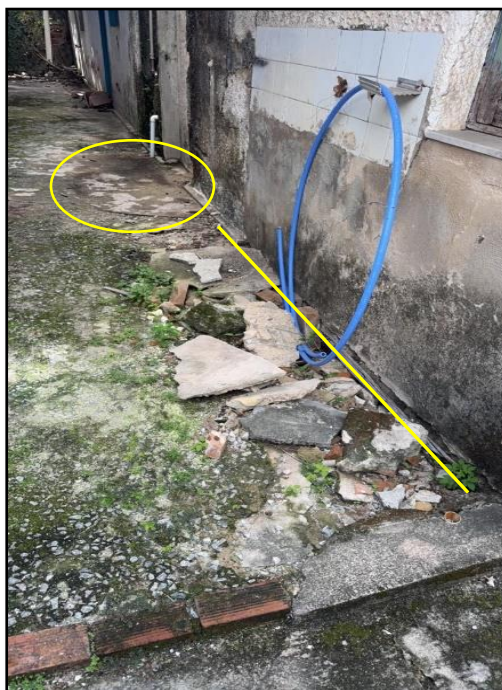
Foto 48: Afundamento de pavimento induzindo descolamento da parede (linha amarela) no local onde há uma fossa (elipse amarela) e uma passagem de água aparentemente danificada.

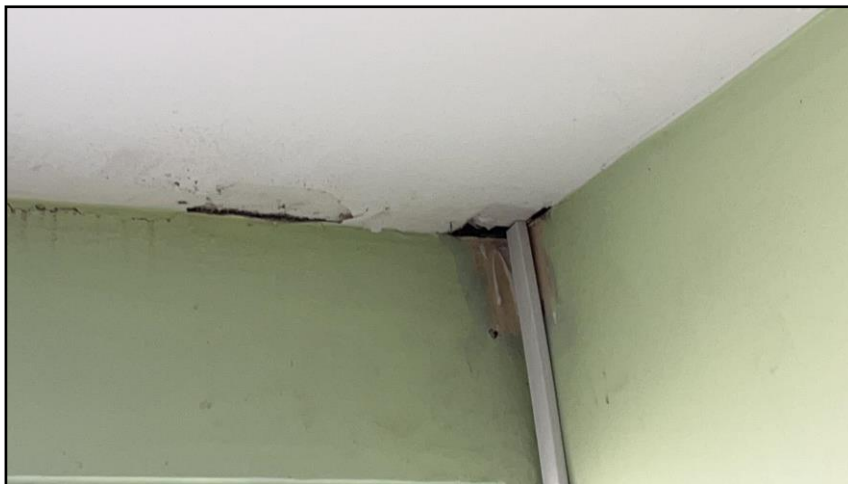
Foto 49: Buracos no teto devido à infiltração de águas pluviais.

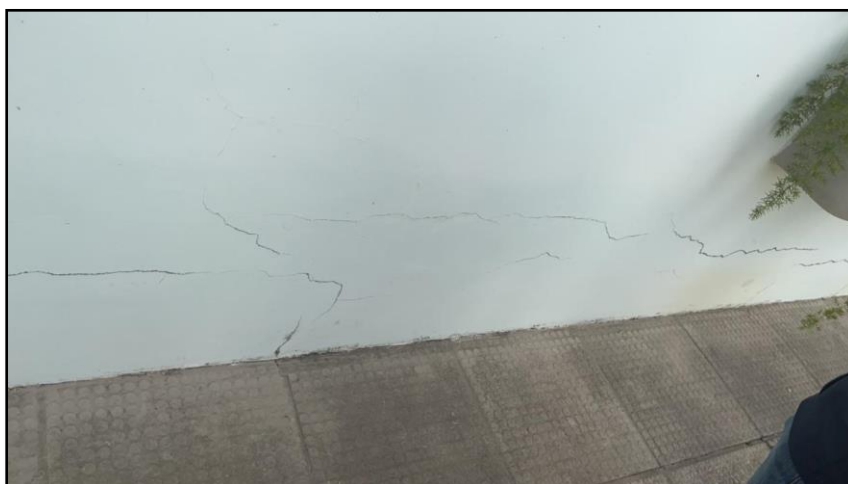
Foto 50: Danos no reboco da base da parede devido à ascensão da umidade por capilaridade da água.

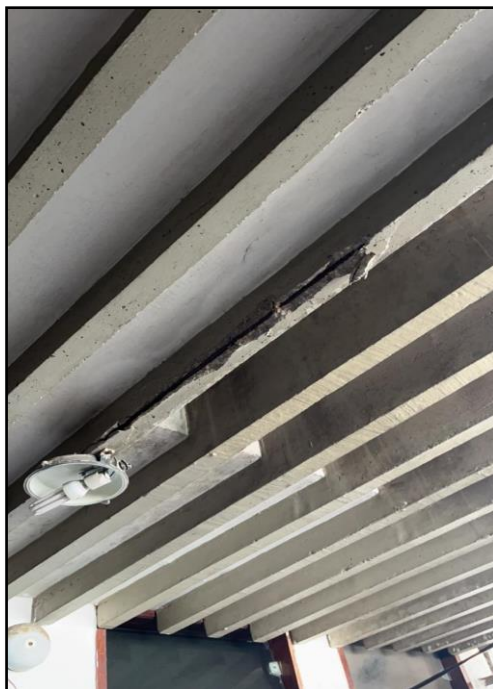
Foto 51: Danos na estrutura (elipse amarela) devido à oxidação da armadura interna.

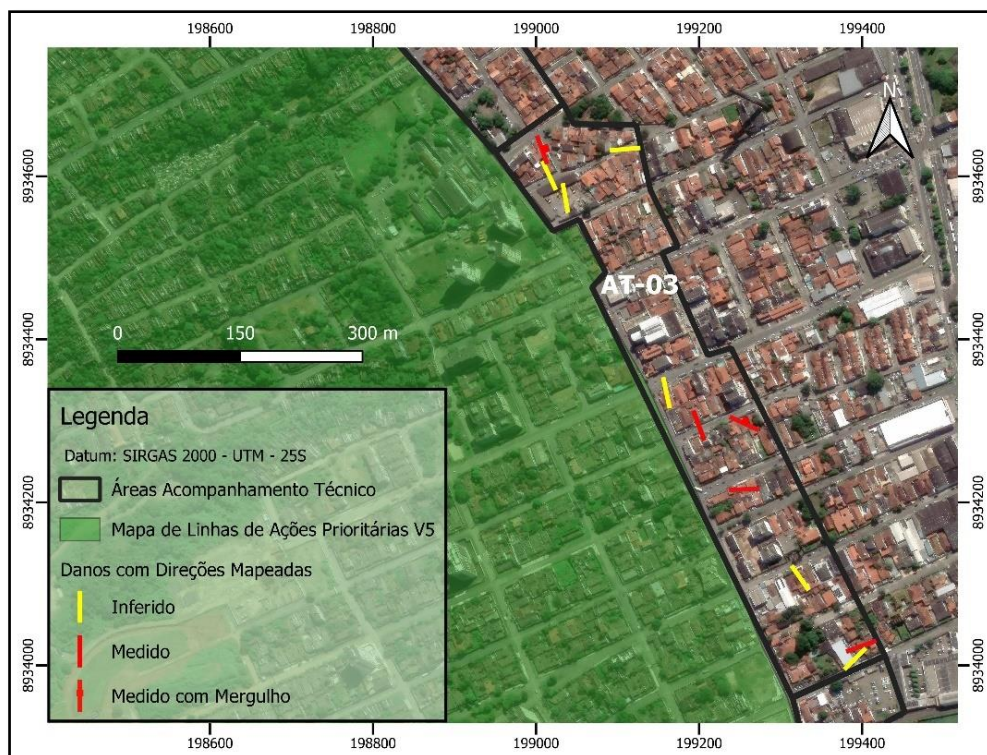
Figura 14: Mapa de danos com direções mapeadas da AT-03.

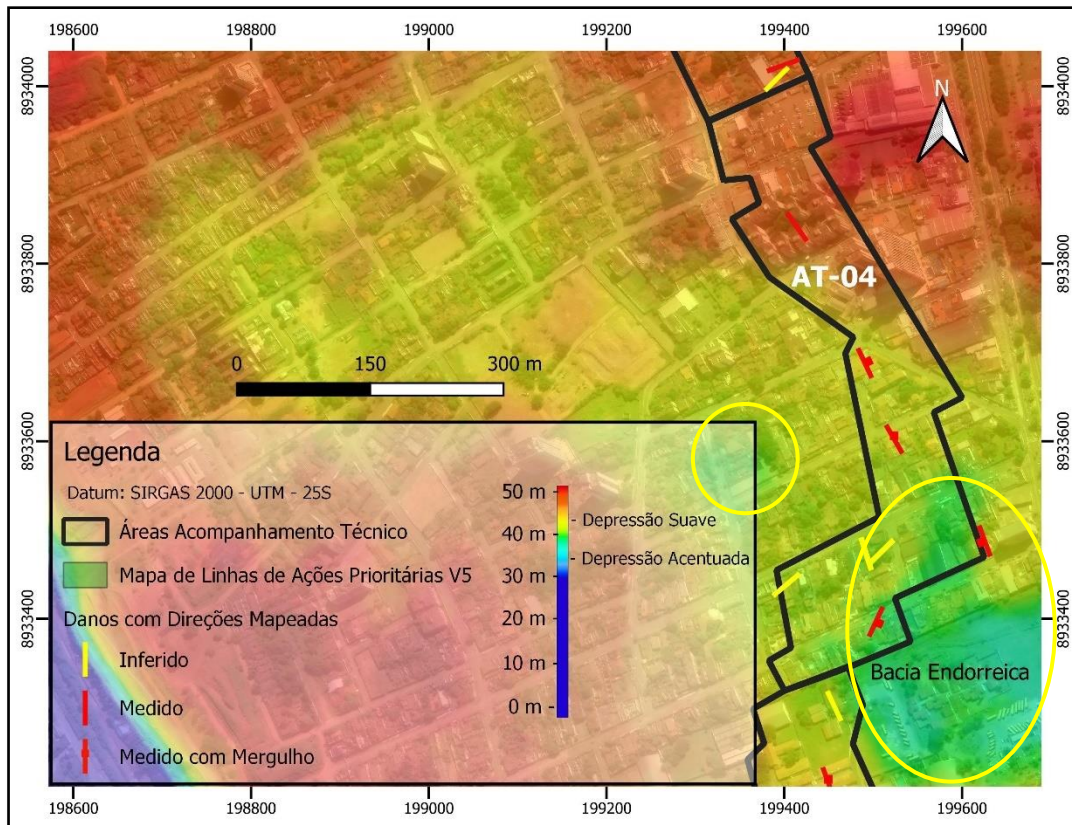
Figura 16: Mapa Hipsométrico com destaque para a bacia endorreica (em cores azul e verde indicadas pelas elipses amarelas), que representa um baixo topográfico em relação às áreas adjacentes do tabuleiro.

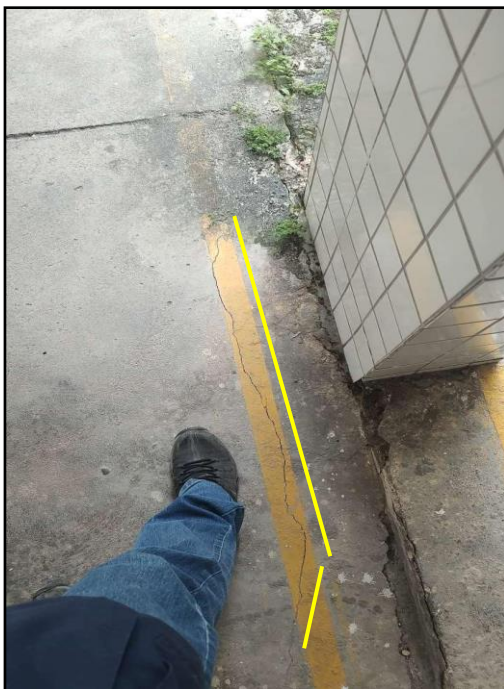
Foto 52: Fissura (linha amarela) se propagando pelo pavimento entre os dois blocos construídos colados.

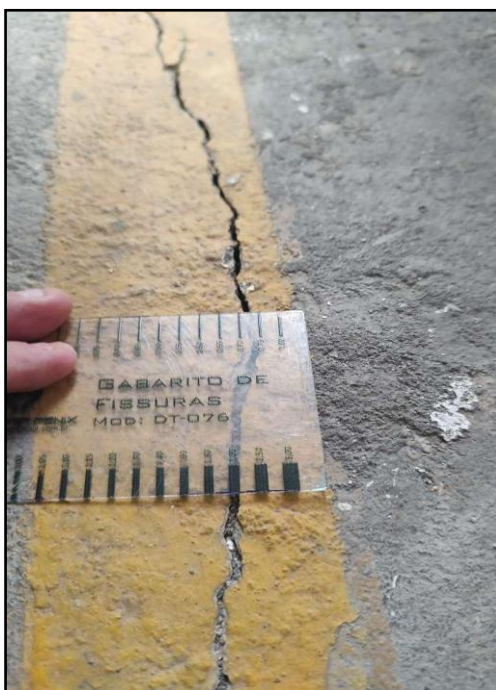
Foto 53: Fissura da Foto 52, no detalhe. Abertura de 2,00 mm.

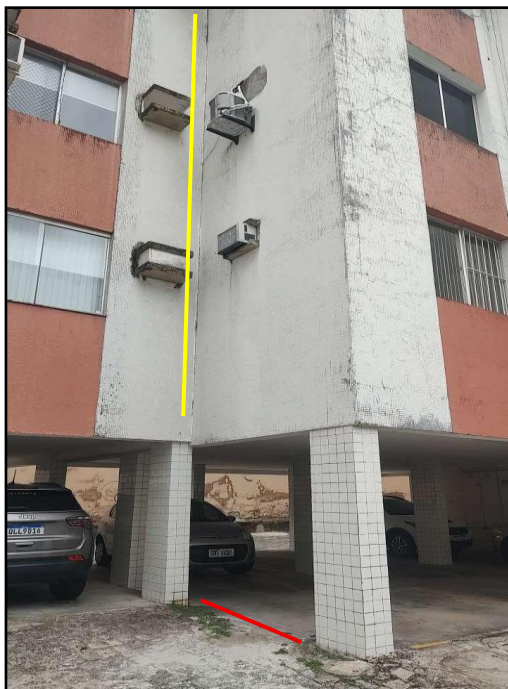
Foto 54: Fissura vertical (linha amarela) se propagando na junção entre os edifícios. Linha vermelha indicando local de ocorrência da fissura da **Foto 52**.

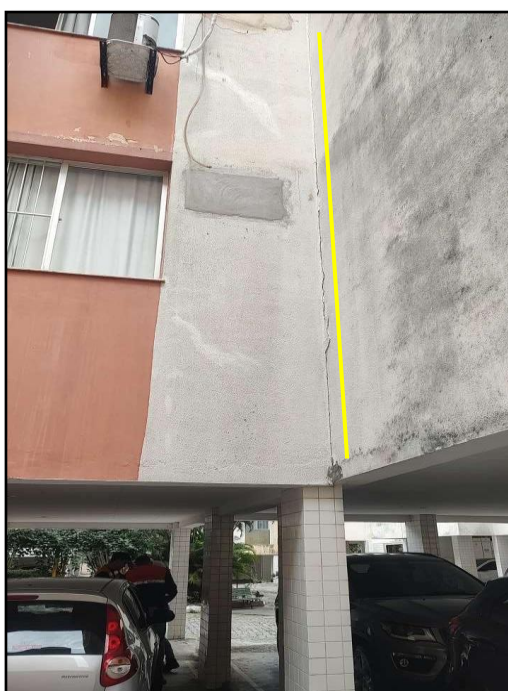
Foto 55: Fissura vertical (linha amarela) se propagando na junção do outro lado dos edifícios.

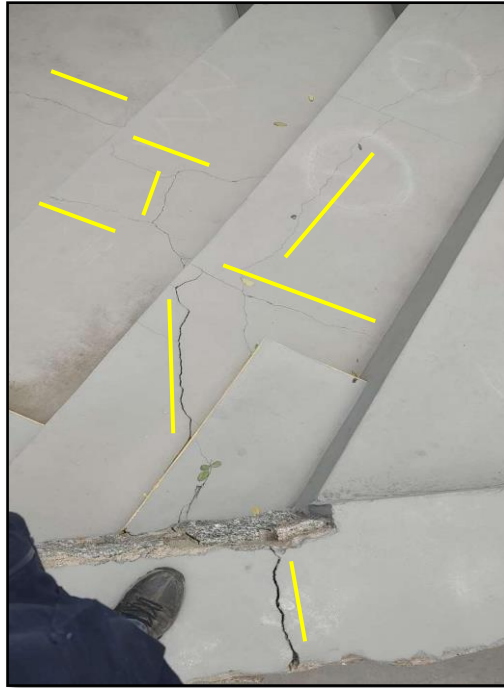
Foto 56: Pavimento danificado com trincas e fissuras (linhas amarelas) em diferentes direções. Os danos estão restritos a área em que havia a árvore citada.

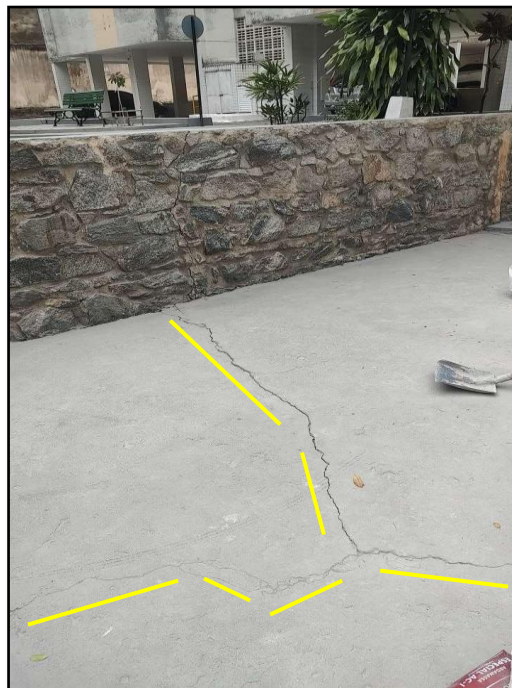
Foto 57: Mesmo pavimento, ao lado da **Foto 56**, danificado com trincas e fissuras (linhas amarelas) em diferentes direções. Os danos estão restritos a área em que havia a árvore citada.

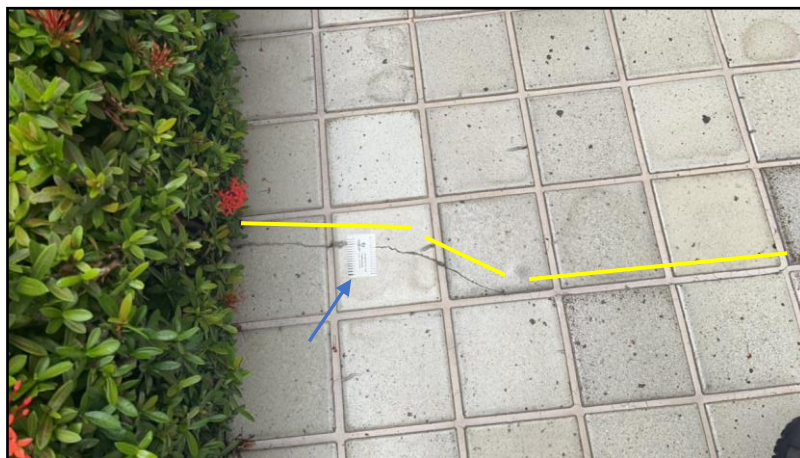
Foto 58: Fissura (linhas amarelas) se propagando pelo pavimento da garagem. Seta azul indicando local de medição da **Foto 59**.

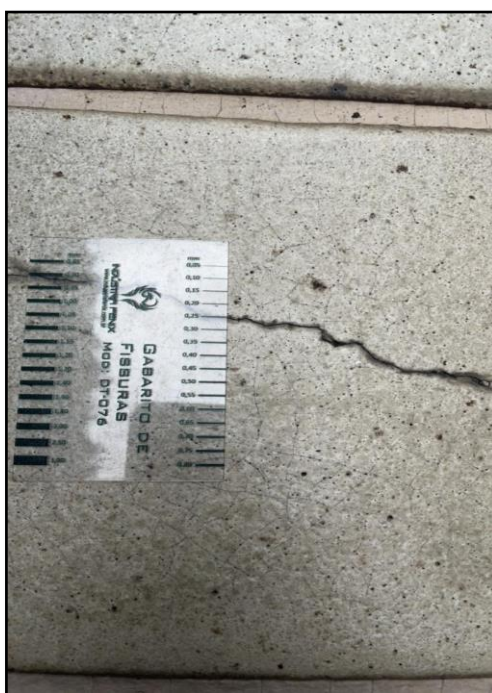
Foto 59: Fissura da **Foto 58**, no detalhe. Abertura de 0,25 mm. Não apresentou evolução em relação aos semestres anteriores.

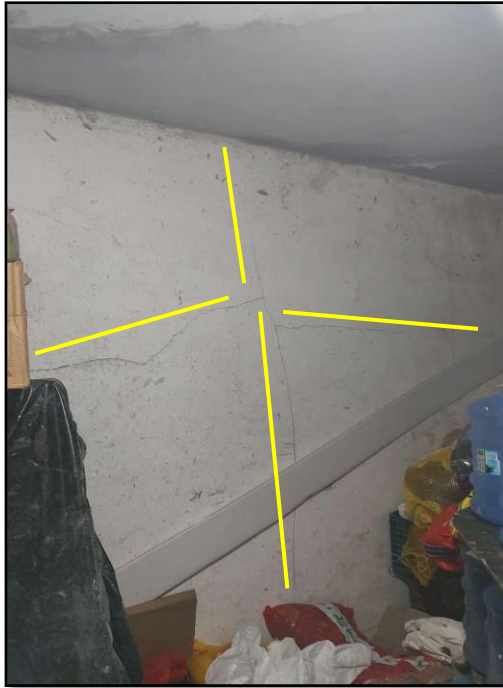
Foto 60: Fissura vertical com ramificações horizontais (linhas amarelas) em parede de depósito do mercado. Não foram identificados outros danos no estabelecimento.

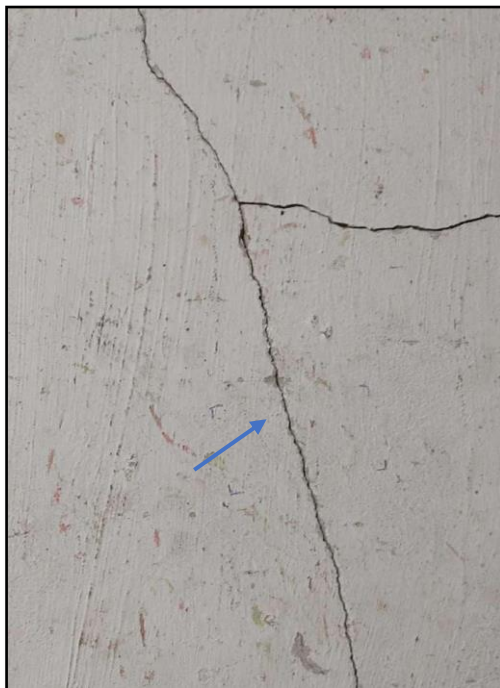
Foto 61: Fissura da Foto 60, no detalhe. Seta azul indicando local de medição da Foto 62.

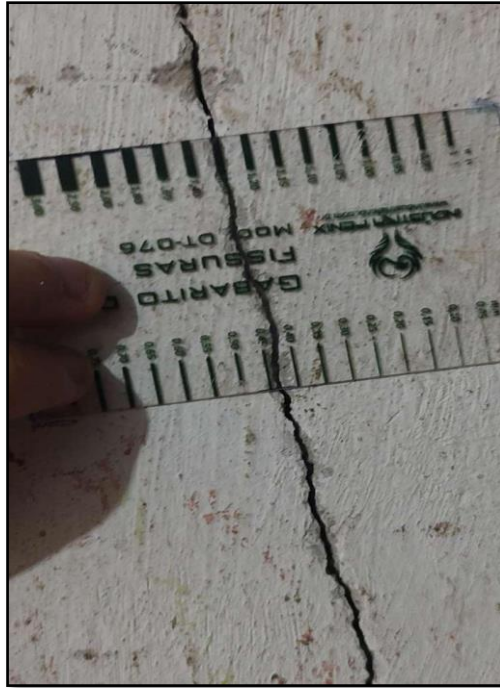
Foto 62: Fissura da **Foto 60 e 61**, no detalhe. Abertura de 1,30 mm.

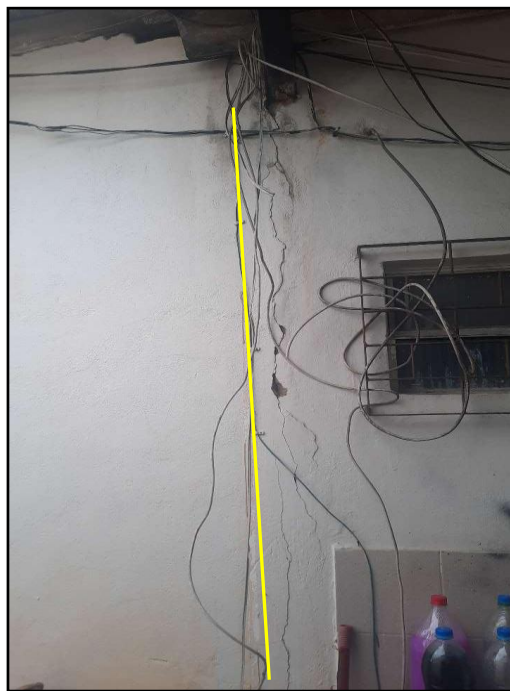
Foto 63: Fissura vertical (linha amarela) se propagando do apoio do telhado direto sobre a parede gerando sobrecarga.

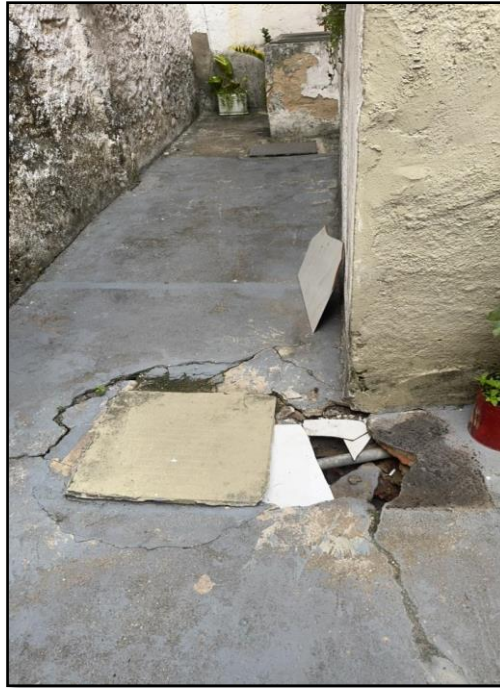
Foto 64: Passagem de esgoto residencial danificada sem a devida manutenção. Pavimento apresenta afundamento e barulho oco no local.

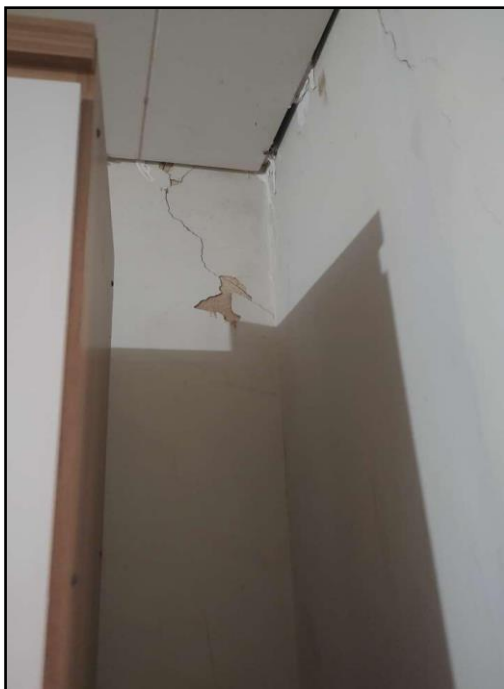
Foto 66: Parede e teto danificados no local onde havia um armário embutido que foi retirado após reforma. Morador relatou que o dano foi em função dessa reforma.

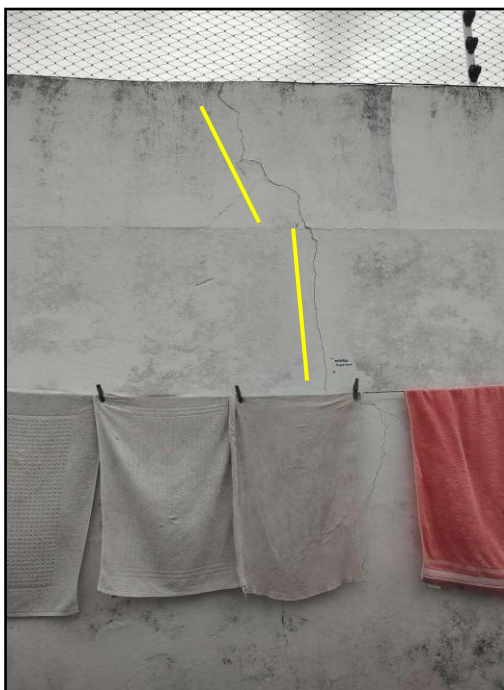
Foto 67: Muro apresentando fissuramento (linhas amarelas) após passar por reforma de extensão vertical.

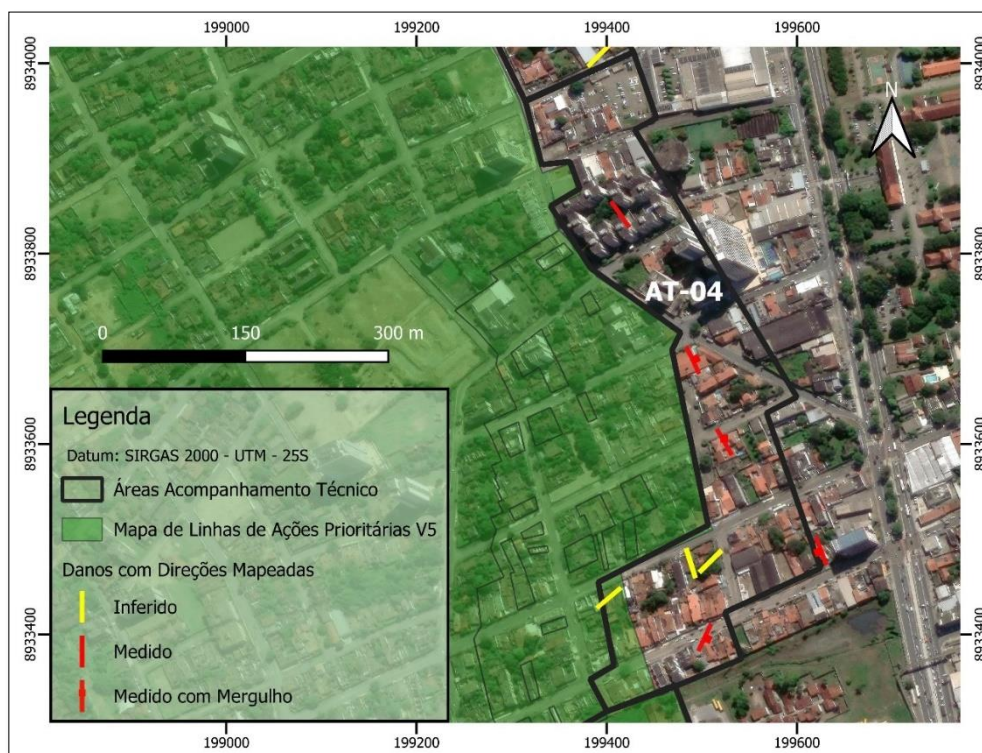
Figura 17: Mapa de danos com direções mapeadas da área AT-04.

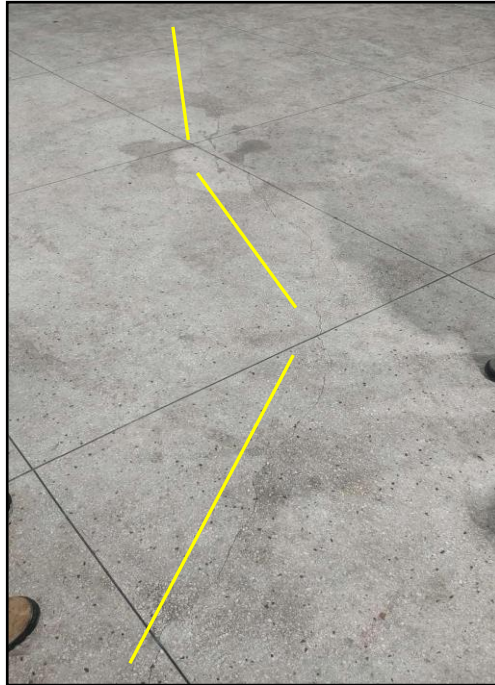
Foto 68: Fissuras incipientes (linhas amarelas) no piso de granilite do pátio do Colégio Teotônio Vilela.

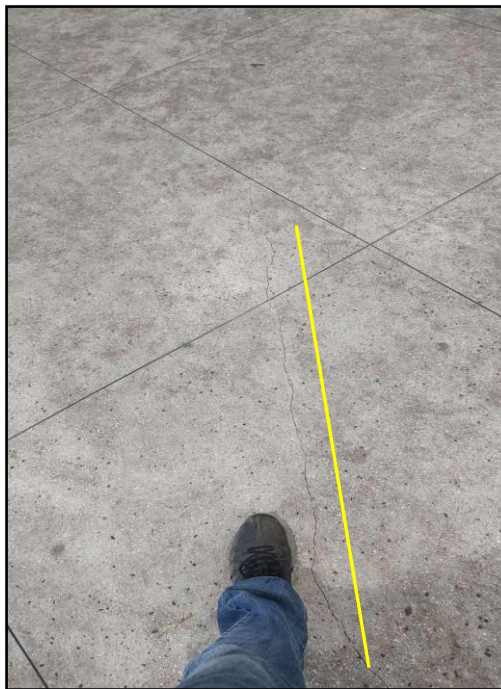
Foto 69: Continuação da fissura (linhas amarelas) da **Foto 68**. Sem recalque evidente.

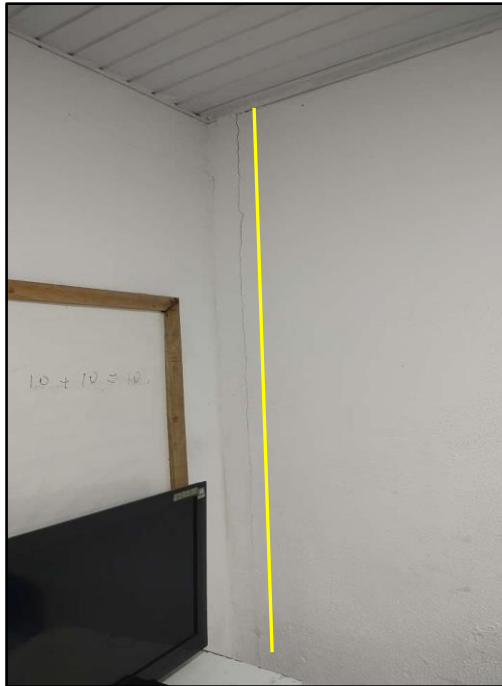
Foto 70: Fissura vertical (linha amarela) em parede de sala de aula sobre aterro. Fissura conjugada com o dano da **Foto 71**.

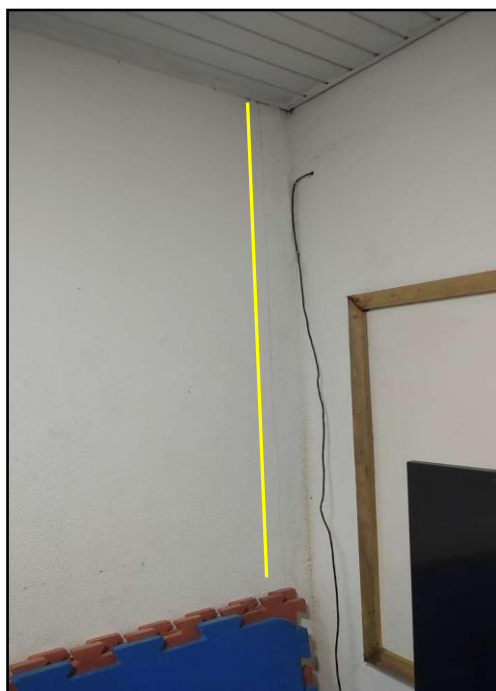
Foto 71: Fissura vertical (linha amarela) em parede oposta da mesma sala de aula do dano da **Foto 70**. Não há propagação para o piso. Direção inferida a partir da localização dos danos nas paredes.

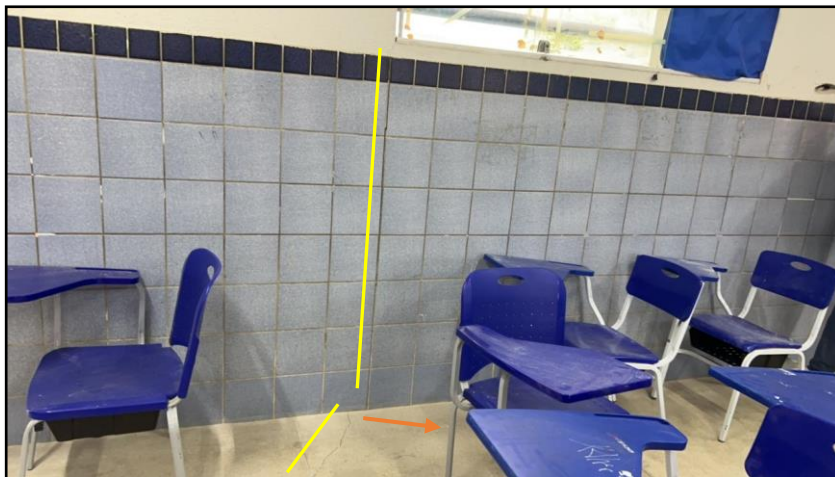
Foto 72: Fissura transpassante (linhas amarelas) se propagando por parede de sala de aula e parcialmente pelo piso. Mesma Fissura da **Foto 73** e conjugada com a fissura da **Foto 74**. Sentido de recalque indicado pela seta laranja.

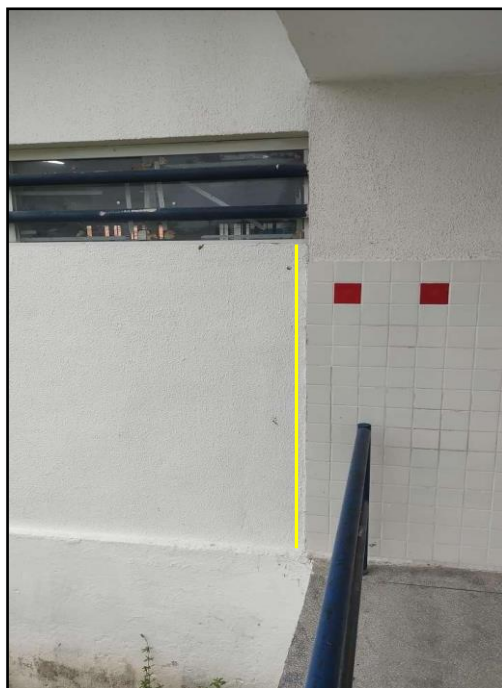
Foto 73: Mesma fissura transpassante (linhas amarelas) da **Foto 72** se propagando pela parede do lado de fora sala de aula.

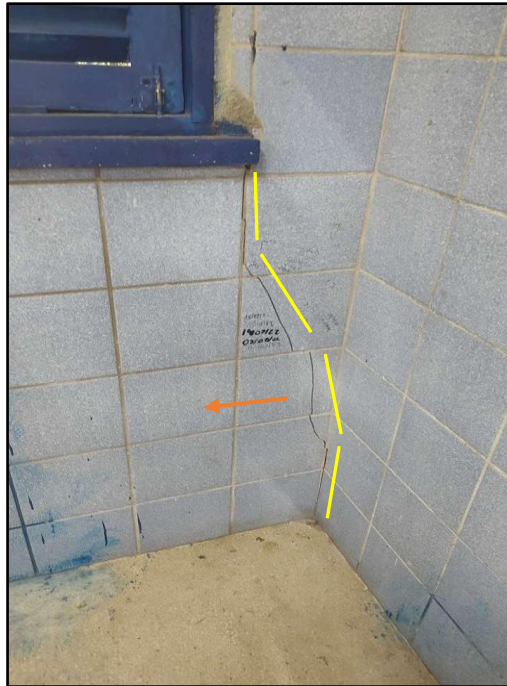
Foto 74: Fissura transpassante (linhas amarelas) em parede oposta do dano conjugado das **Fotos 72 e 73**. Sentido do recalque indicado pela seta laranja.

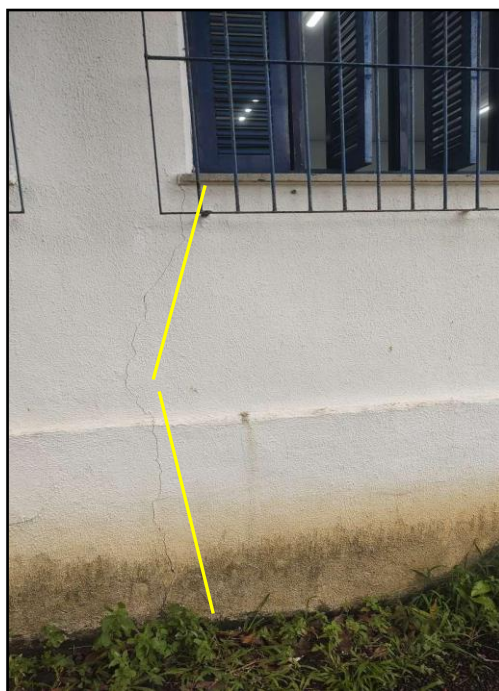
Foto 75: Fissura (linhas amarelas) se propagando pela parede do outro lado de fora sala de aula. Ocorrência próxima do dano da **Foto 74**. Nessa imagem é possível observar o desnível entre a sala e a área externa.

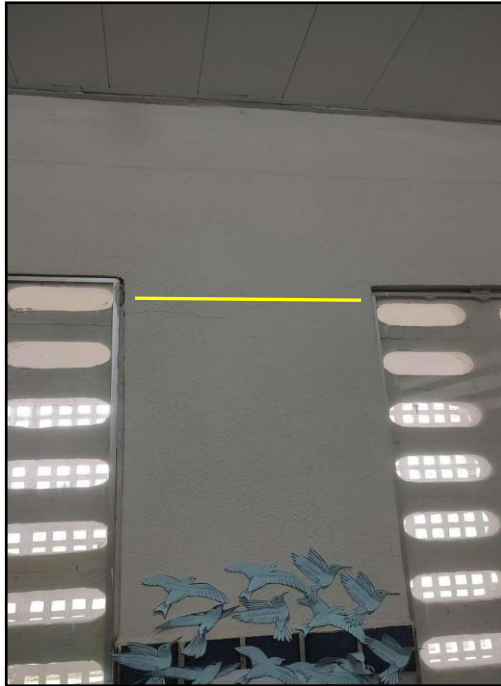
Foto 76: Fissura se propagando entre janelas em cobogó sem vergas e contravergas para distribuição de tensões.

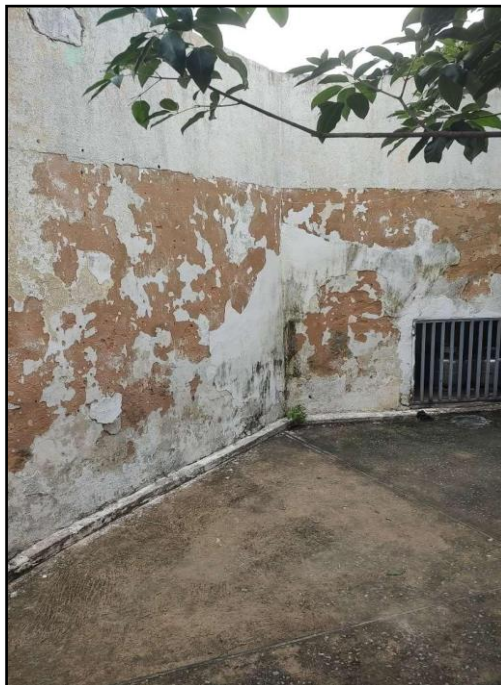
Foto 77: Muro externo do pátio exposto à chuva sem a devida manutenção para preservar o reboco.

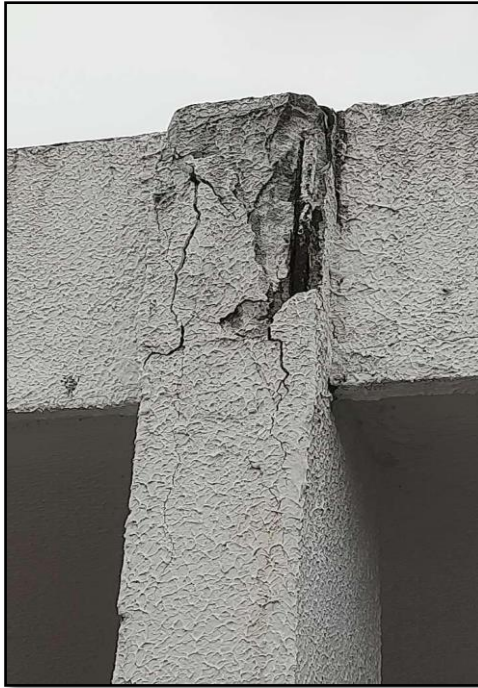
Foto 78: Oxidação da armadura interna gerando estufamento e danos na estrutura exposta à chuva sem a devida manutenção.

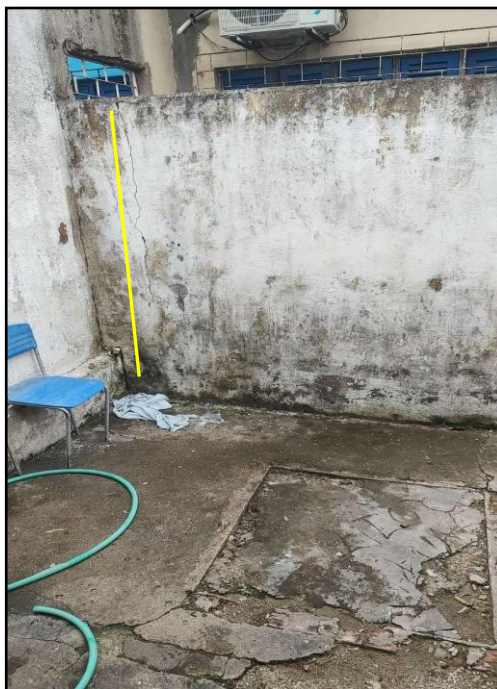
Foto 79: Pavimento danificado com leve afundamento ao redor de caixa de passagem localizada no pátio. O recalque local gerou fissura (linha amarela) no muro ao lado. Observa-se ainda a falta de manutenção da área.

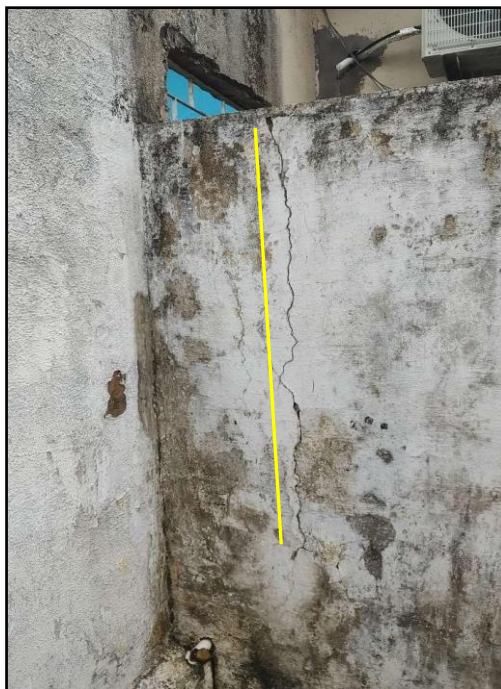
Foto 80: Fissura vertical (linha amarela) no muro da **Foto 79**, no detalhe.

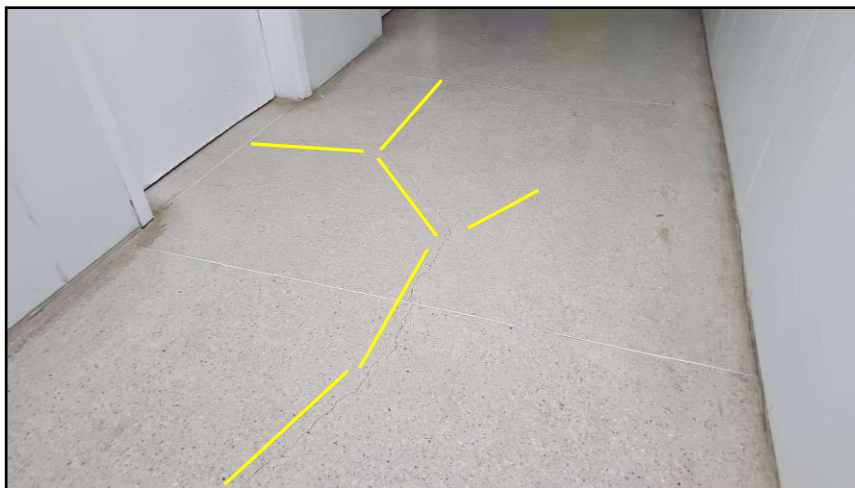
Foto 81: Fissuras incipientes se propagando por piso de granilite em diferentes direções no setor infantil.

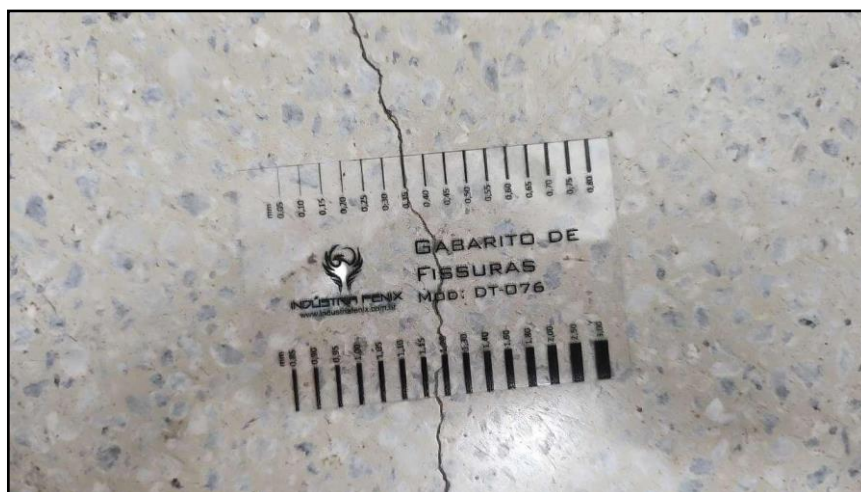
Foto 82: Fissura da **Foto 81**, no detalhe. Abertura de 0.35 mm.

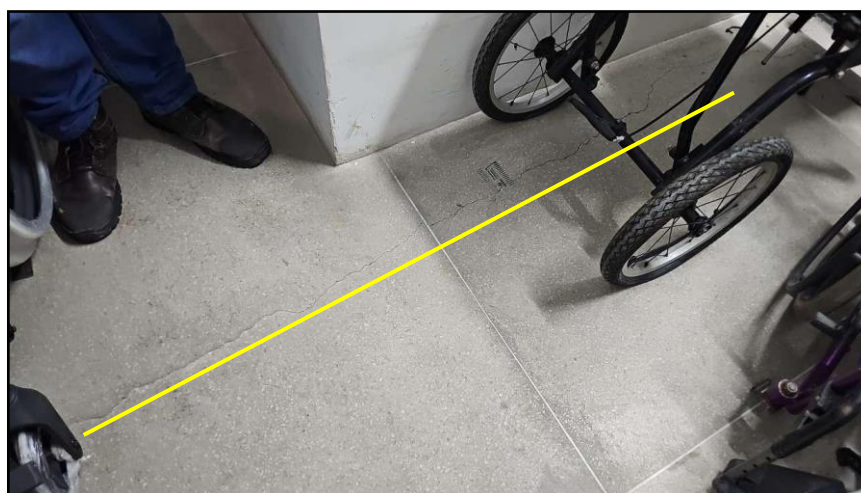
Foto 83: Fissura se propagando pelo piso de granilite do setor de próteses na direção 55°.

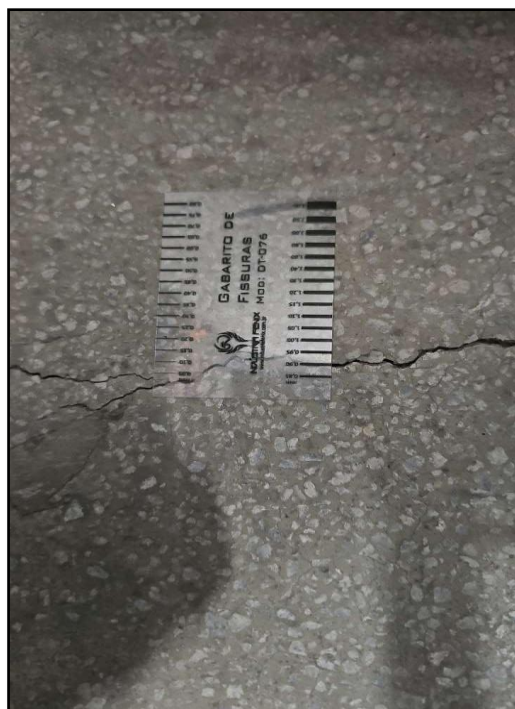
Foto 84: Fissura da **Foto 83**, no detalhe. Abertura de 0.90 mm.

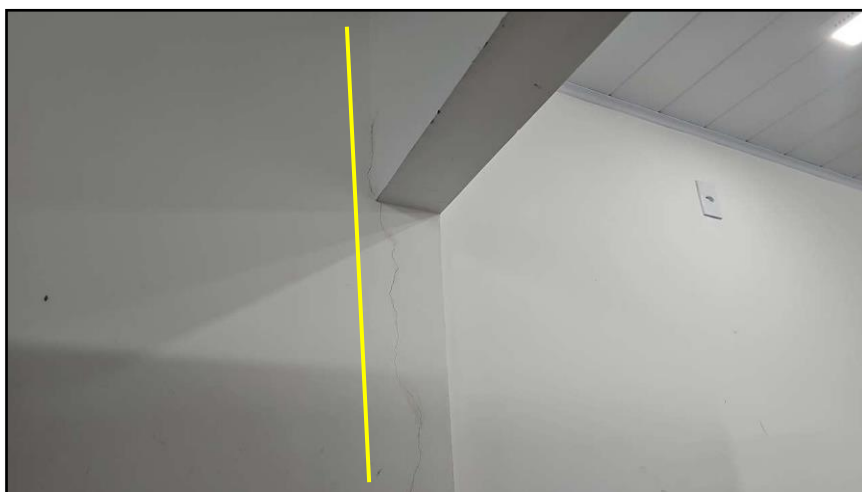
Foto 85: Fissura vertical se propagando a partir de portal de alvenaria no setor de próteses.

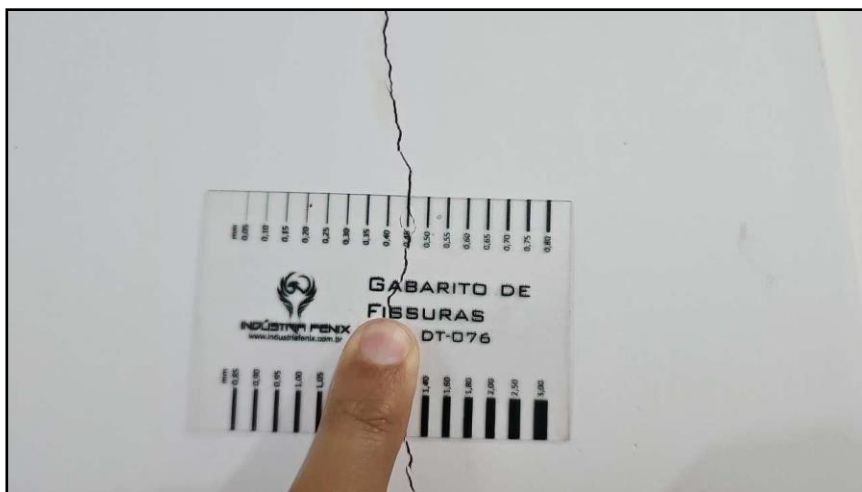
Foto 86: Fissura da **Foto 85**, no detalhe. Abertura de 0,45 mm.

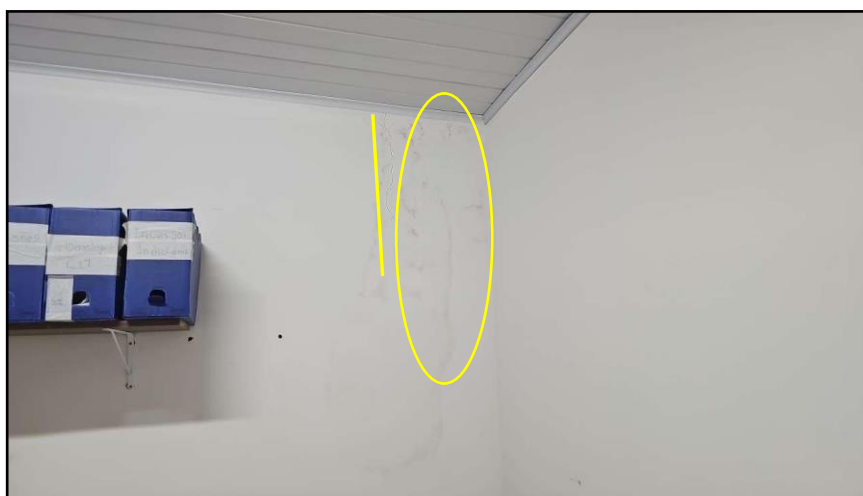
Foto 87: Fissura vertical (linha amarela) em parede com manchas de infiltração (elipse amarela) no departamento de pessoal da ADEFAL.

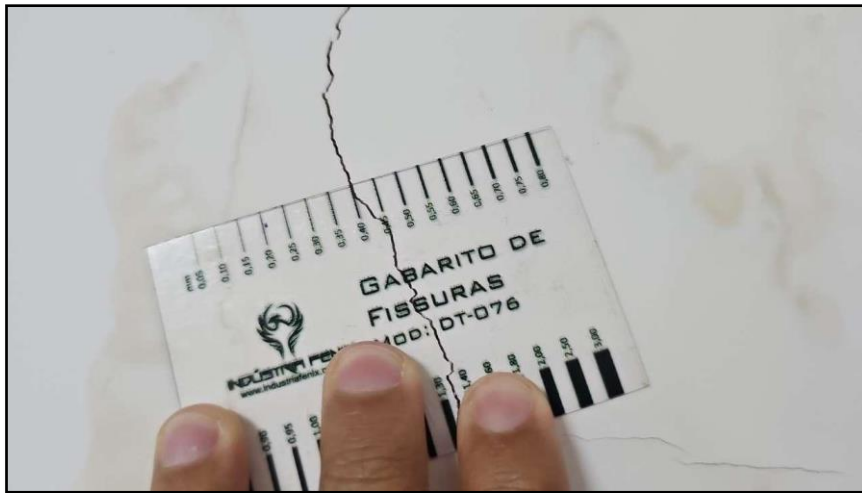
Foto 88: Fissura da **Foto 87**, no detalhe. Abertura de 0.40 mm.

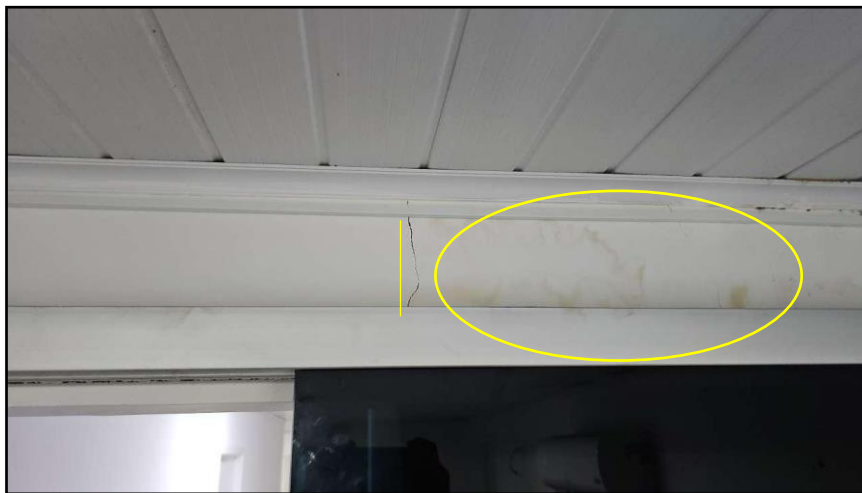
Foto 89: Fissura vertical (linha amarela) no rodapé do teto onde há manchas (elipse amarela) de excesso de umidade. Recepção da diretoria administrativa da ADEFAL.

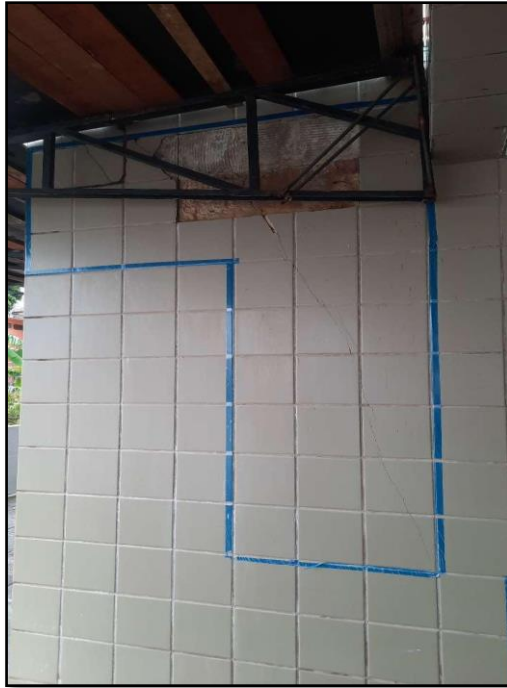
Foto 90: Pastilhas se soltando em parede externa exposta devido a degradação ao longo do tempo.

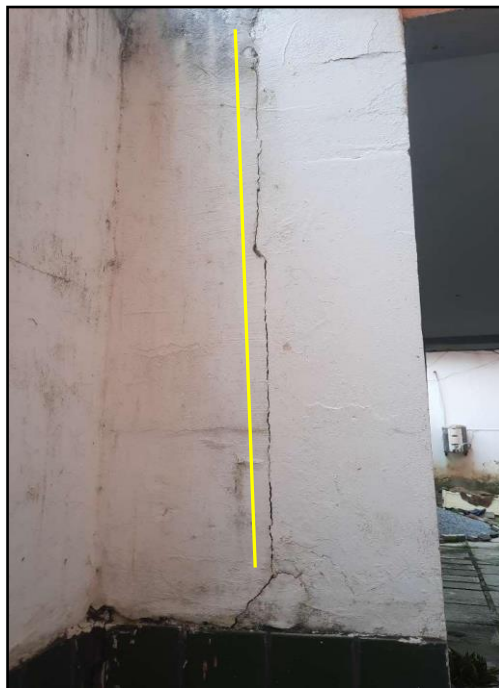
Foto 91: Estruturas distintas construídas sem a devida amarração entre si gerando um ponto de fraqueza que tende a fissurar (linha amarela).

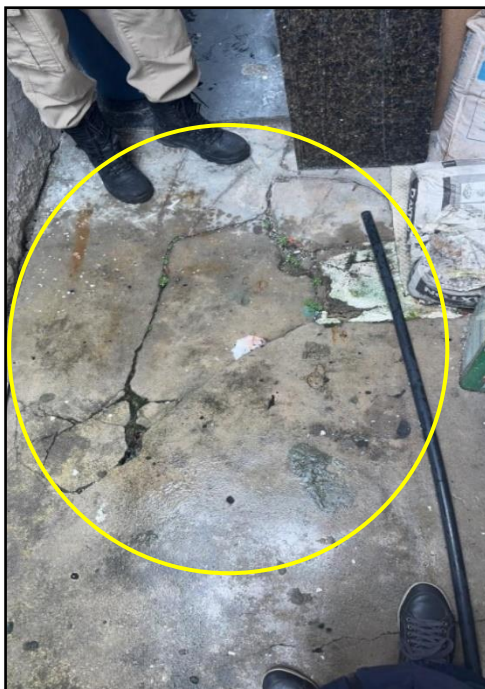
Foto 92: Pavimento afundado e danificado (elipse amarela) pontualmente na linha de uma caixa de passagem subterrânea.

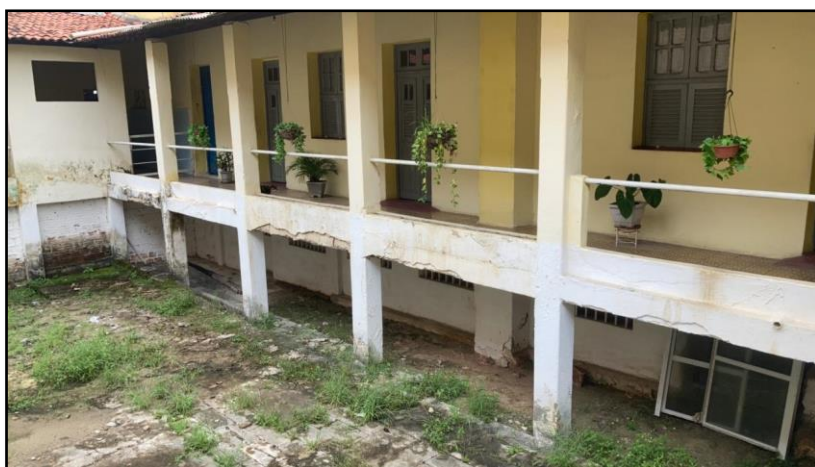
Foto 93: Área externa com reboco e acabamento degradados sem a devida manutenção.

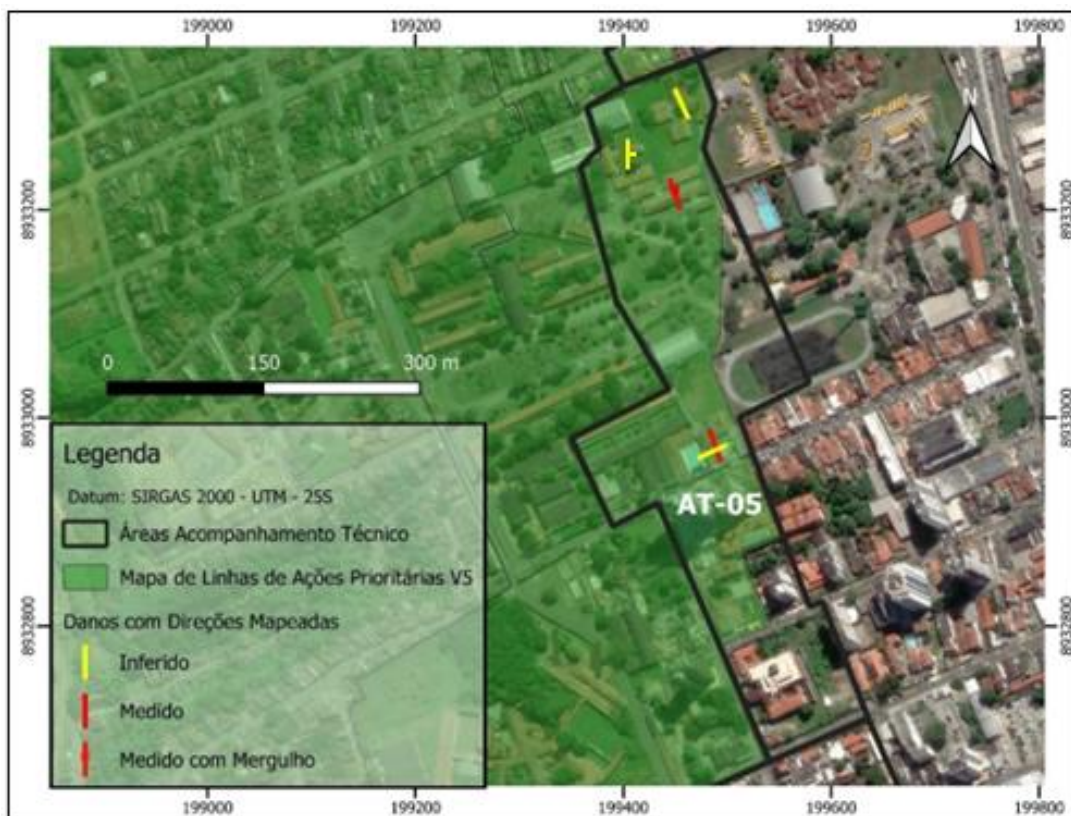
Figura 19: Mapa de danos com direções mapeadas da área AT-05.
