MINISTÉRIO DA INTEGRAÇÃO E DO DESENVOLVIMENTO REGIONAL
Secretaria Nacional de Proteção e Defesa Civil
Departamento de Obras de Proteção e Defesa Civil
Comitê Técnico - Maceió/AL

Brasília, 30 de julho de 2025.

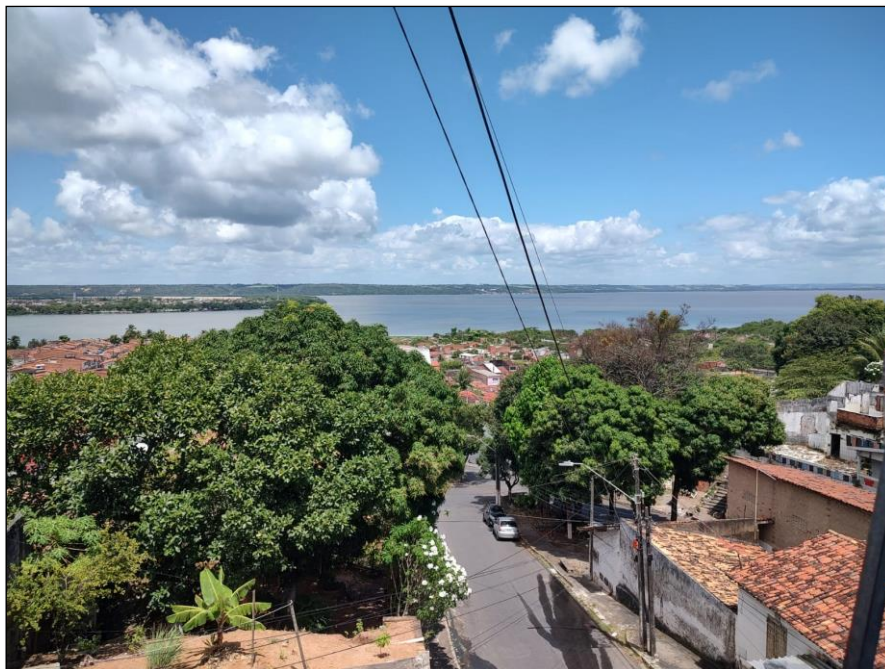
Foto 94: Vista da encosta do tabuleiro para a planície flúvio-lagunar.

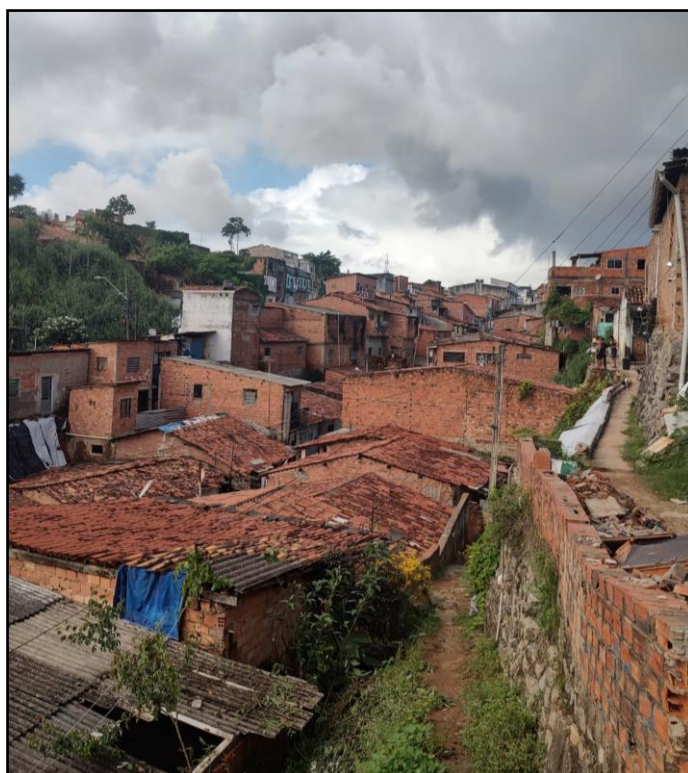
Foto 95: Vista da encosta ao longo da ladeira José C. da Silva, onde se concentram os danos observados na AT-06A. (Fonte: Google Earth).

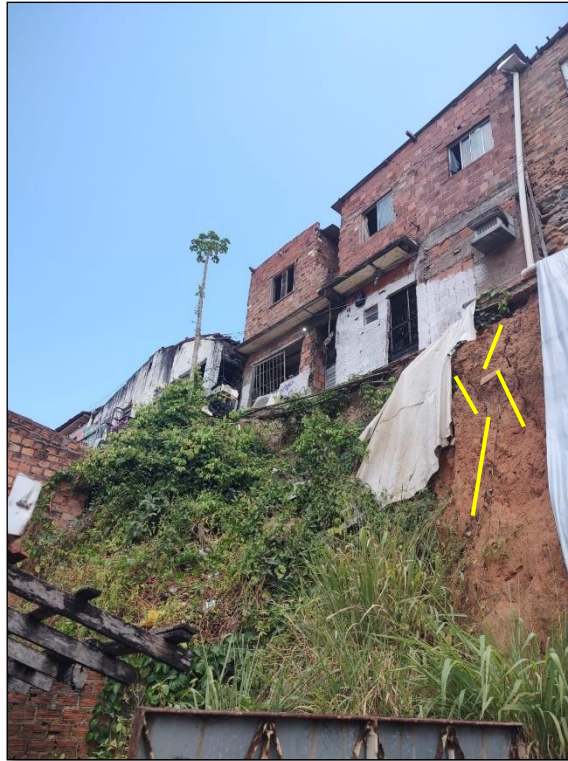
Foto 96: Vista de imóveis construídos em área de risco de deslizamento na AT-06A. Observa-se lona plástica rasgada no topo da encosta para proteção improvisada contra erosão e deslizamentos. Foram observadas fissuras no talude (linhas amarelas).

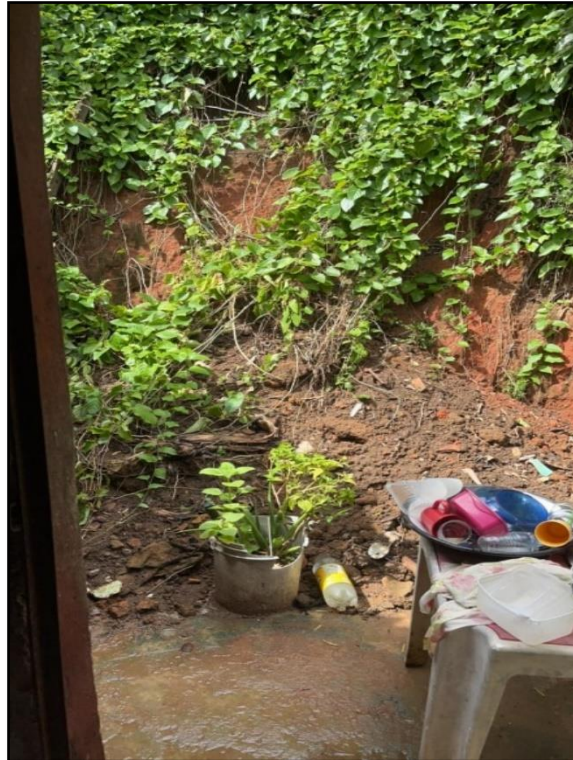
Foto 97: Vista do quintal dos fundos de um imóvel localizado na base da encosta. Essa situação de deslizamentos de barreira é relativamente comum em períodos de fortes chuvas.

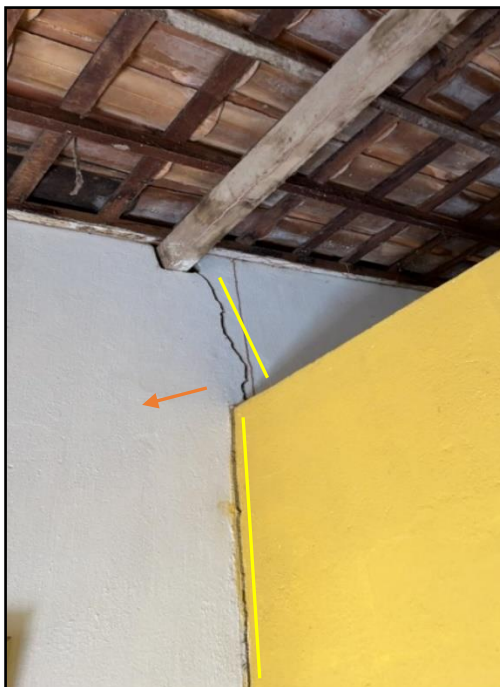
Foto 98: Rachadura (linhas amarelas) conjugada com a fissura da **Foto 99**, apresentando direção paralela à linha de crista da barreira. Recalque para o fundo do vale (indicado pela seta laranja). Patologia se propagando a partir de pontos de fraqueza como o apoio do telhado e parede sem amarração.

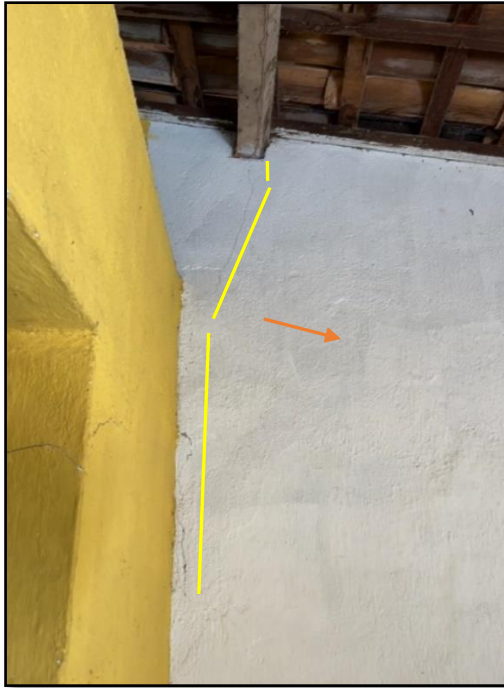
Foto 99: Fissura (linhas amarelas) em parede oposta ao dano da **Foto 98** e apresentando direção paralela à linha de crista da barreira. Recalque para o fundo do vale (indicado pela seta laranja).

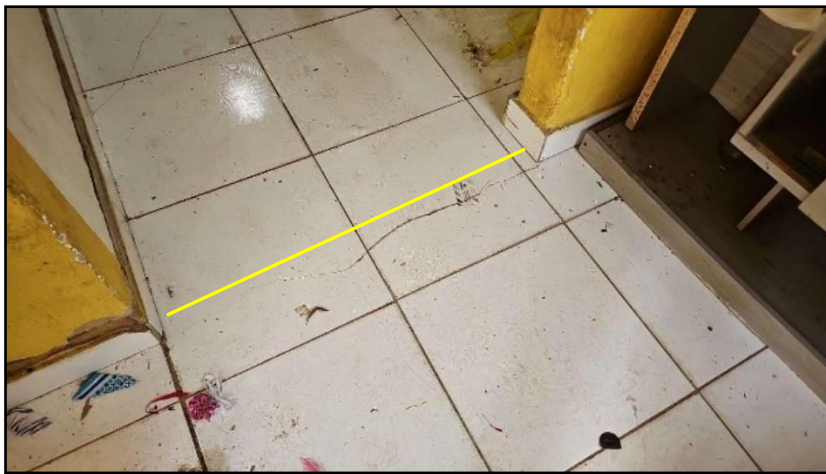
Foto 100: Fissura (linha amarela) se propagando pelo piso do mesmo imóvel das **Fotos 98 e 99** apresentando direção paralela à crista da encosta.

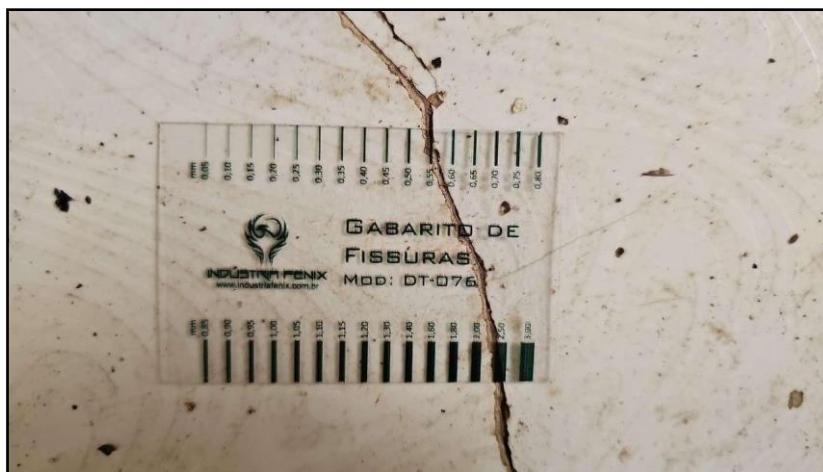
Foto 101: Fissura da **Foto 100**, no detalhe. Abertura de 0,55 mm.

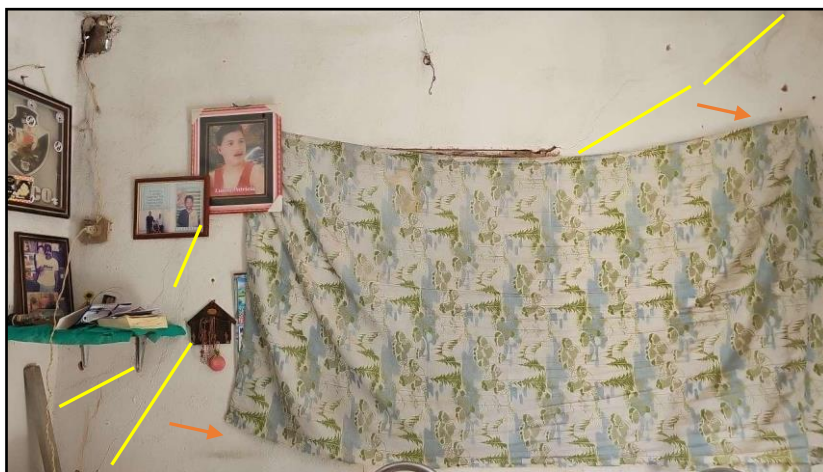
Foto 102: Trinca inclinada (linhas amarelas) se propagando pela parede e indicando recalque (setas laranjas) para o fundo do vale.

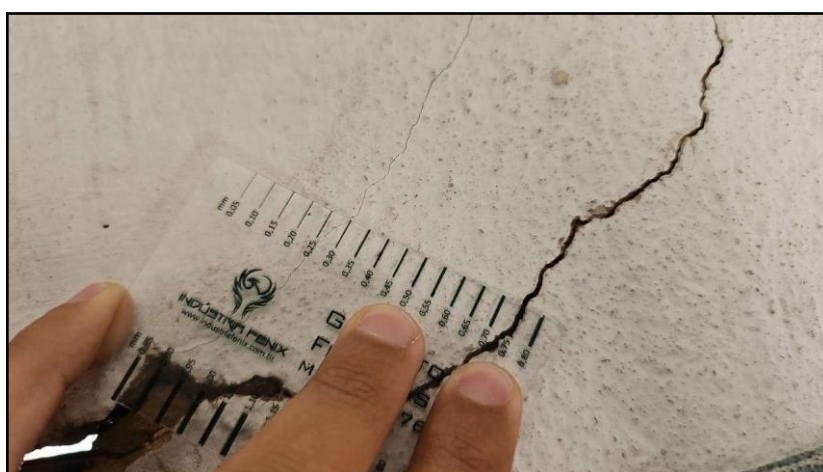
Foto 103: Trinca da **Foto 102**, no detalhe. Abertura de 0,75 mm.

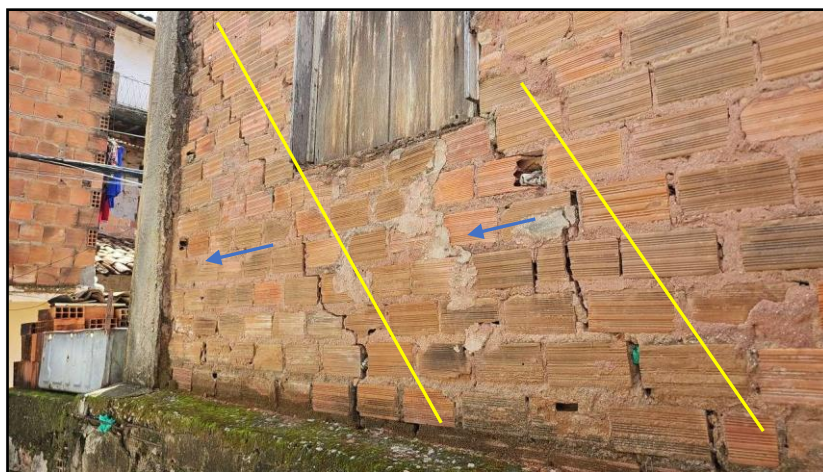
Foto 104: Rachaduras (linhas amarelas) inclinadas/escalonadas e transpassantes em parede de imóvel indicando recalque para o fundo do vale (setas azuis). Mesmo imóvel das **Fotos 102 e 103**.

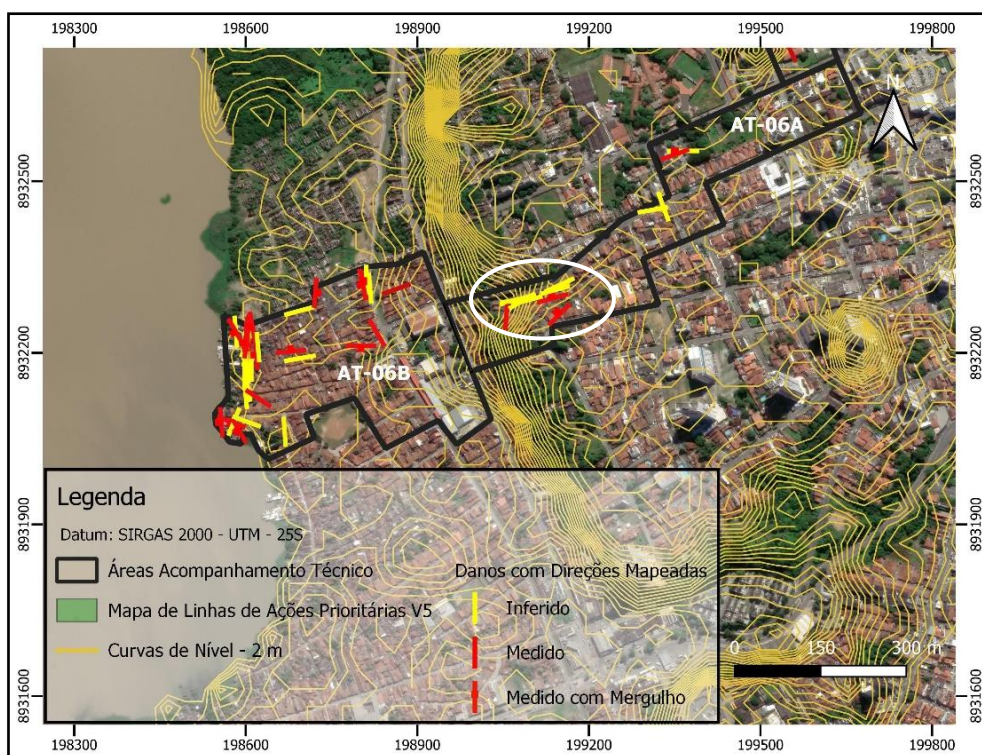
Figura 22: Danos com direções mapeadas mostrando propagação linear correlata às zonas da encosta com alta declividade indicadas pela elipse branca. Grande concentração de trincas relacionadas a deslocamento do terreno alinhadas com as curvas de nível da encosta.

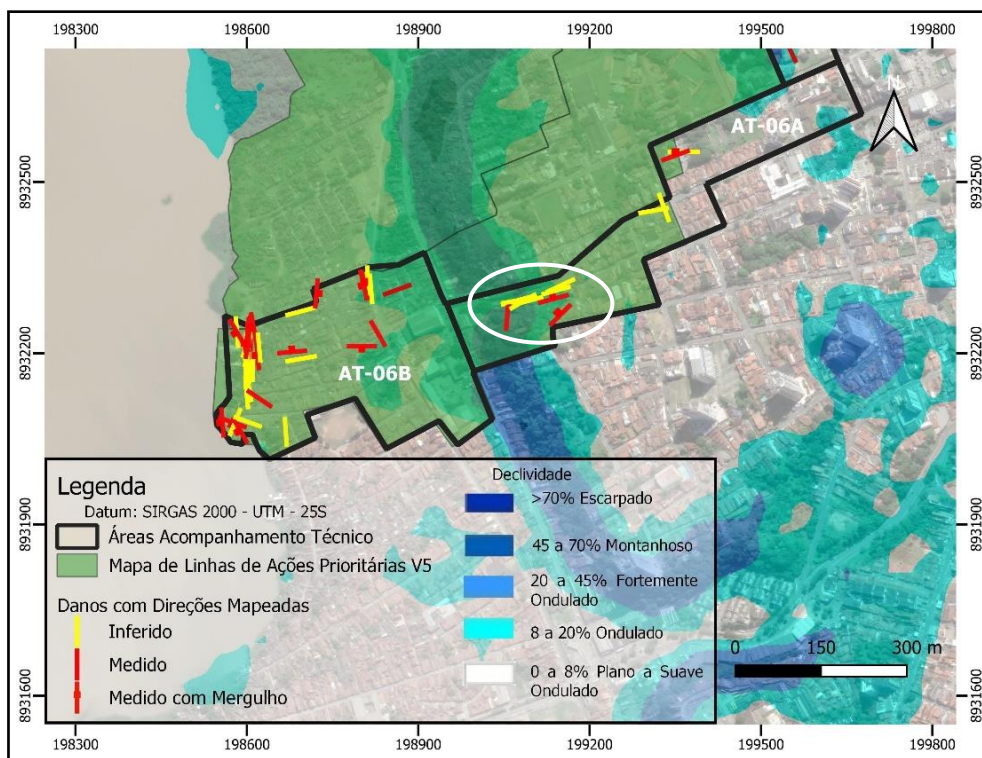
Figura 23: Mapa de declividade sobre imagem de satélite da AT-06. A elipse branca indica os danos na Ladeira José C. da Silva. Os dados topográficos utilizados para geração do raster de declividade foram os dados públicos SRTM (Shuttle Radar Topography Mission, NASA).

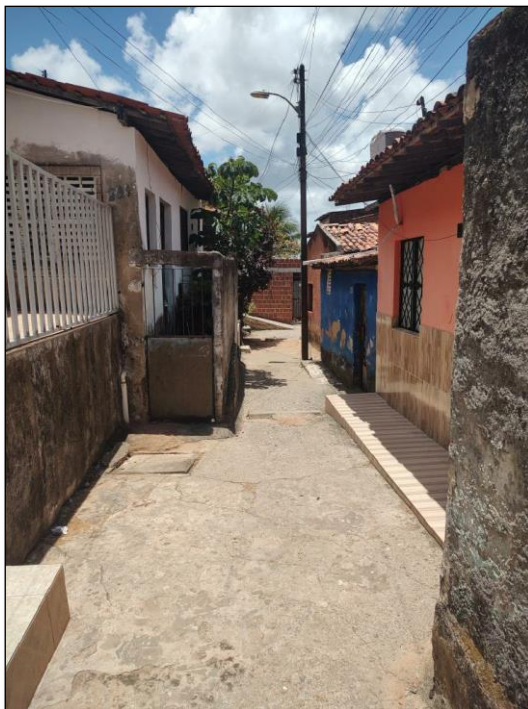
Foto 105: Vista do beco para oeste. Ao caminhar é possível perceber vazios subterrâneos ao longo do beco, evidenciado pelo barulho oco.

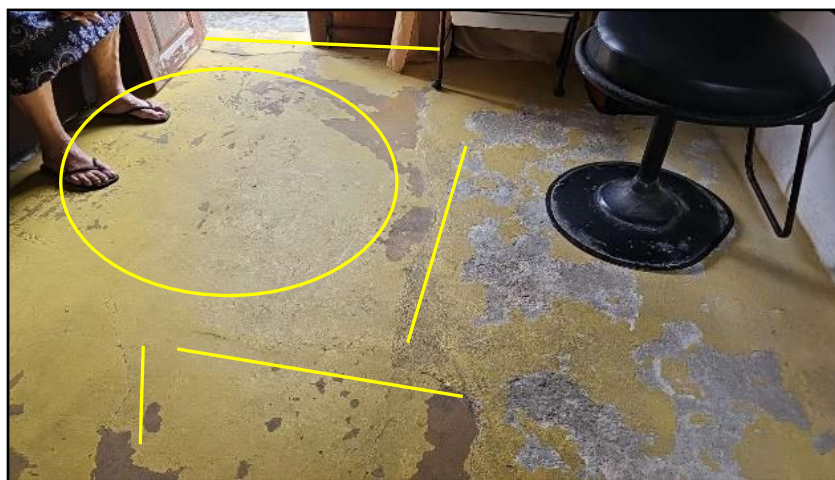
Foto 109: Piso apresentando afundamento (elipse amarela) delimitado por fissuras (linhas amarelas). Imóvel em frente à caixa de passagem das **Fotos 107 e 108**.

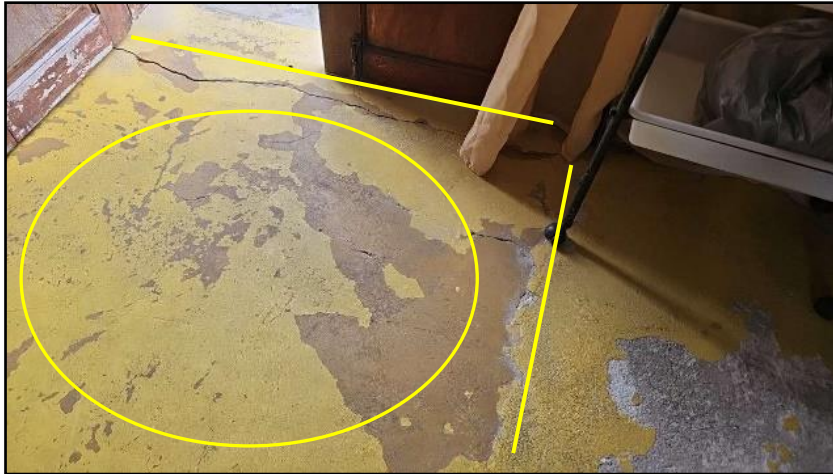
Foto 110: Dano da **Foto 109**, no detalhe. Elipse amarela indicando afundamento e linhas amarelas indicando as fissuras.

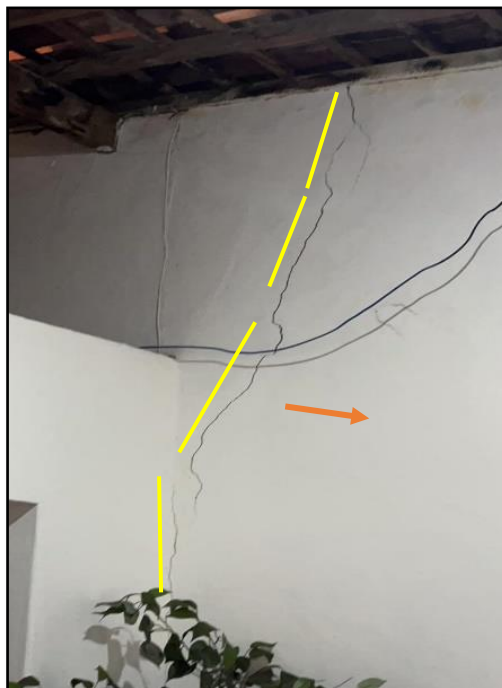
Foto 111: Trinca inclinada (linha amarela) em parede do imóvel das **Fotos 109 e 110**. Indicativo de recalque (seta laranja) para o fundo do vale (sentido da caixa de passagem da **Fotos 107 e 108**).

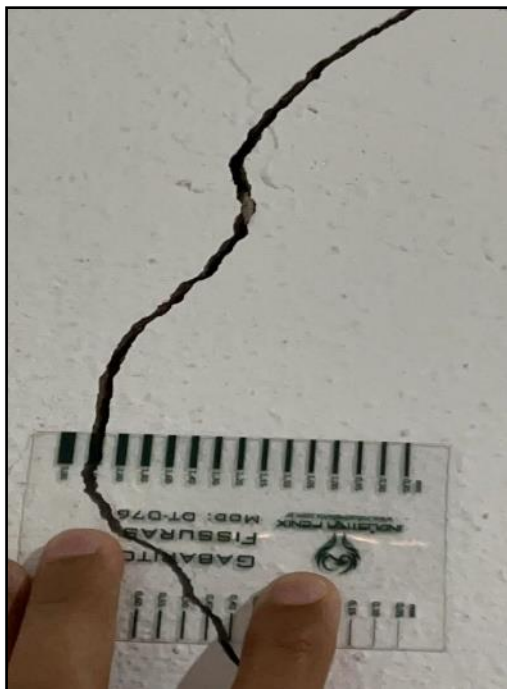
Foto 112: Trinca da **Foto 111**, no detalhe. Abertura de 2,50 mm.

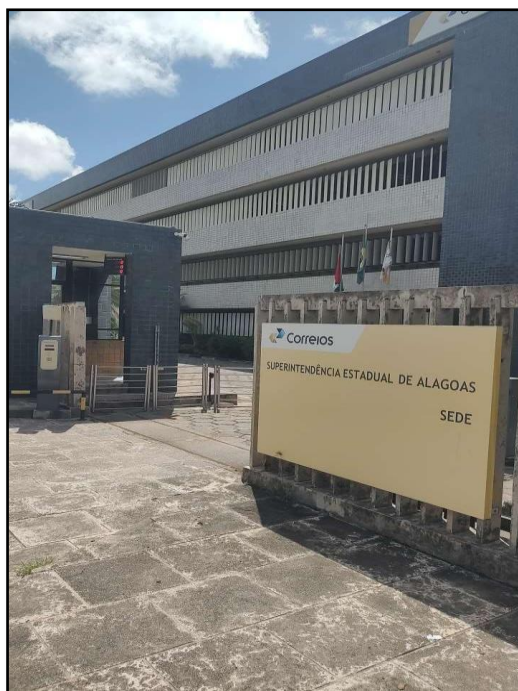
Foto 113: Vista da fachada da Superintendência Estadual dos Correios.

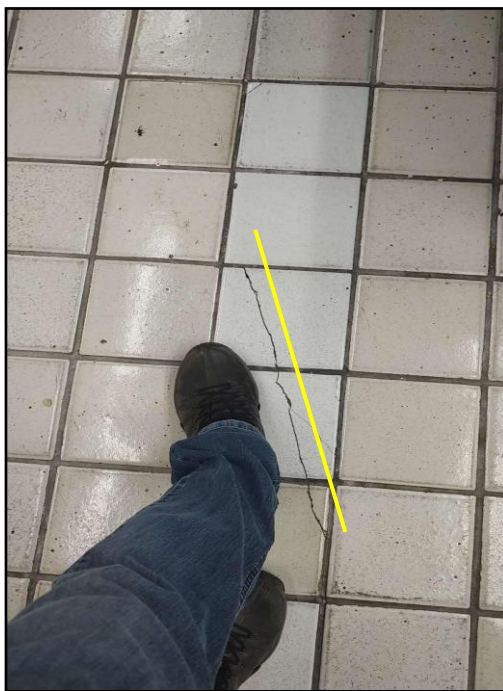
Foto 114: Trinca (linha amarela) se propagando pelo piso da Gerência de Pessoas com direção parcialmente coincidente com o esperado para a borda de subsidência.

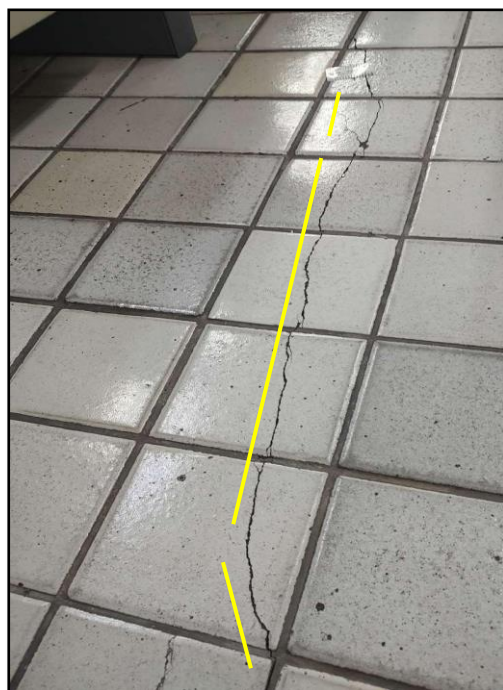
Foto 115: Continuação da trinca (linha amarela) da **Foto 114** na Gerência de Pessoas.

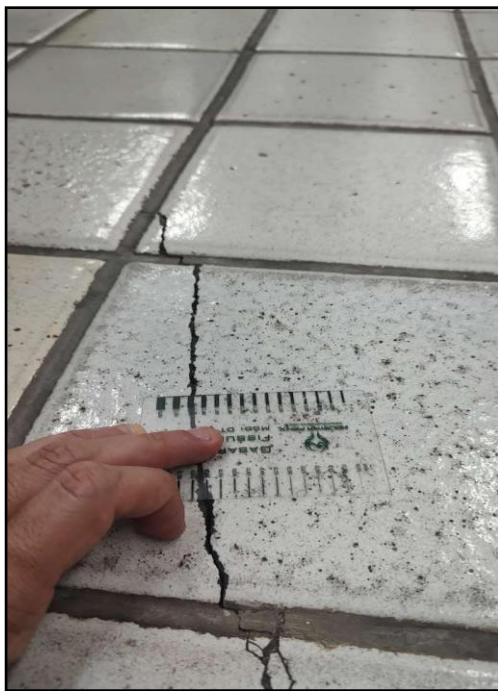
Foto 116: Trinca da **Foto 115**, no detalhe. Abertura de 2,0 mm.

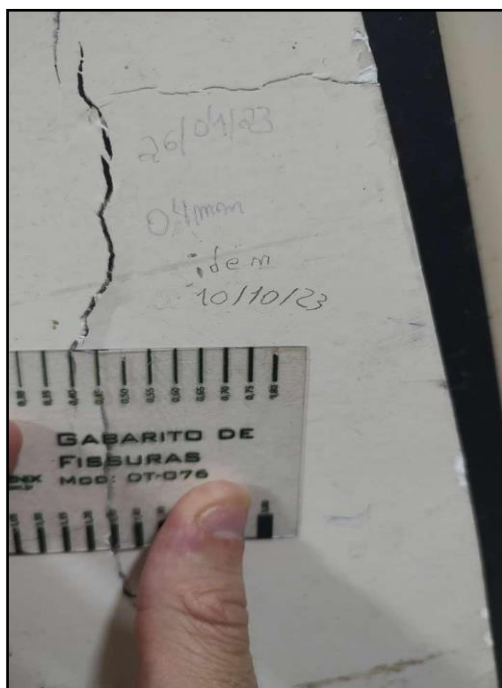
Foto 117: Continuação da trinca das **Fotos 114 e 115**, no detalhe. Abertura de 0,40 mm. Sem evolução em relação aos semestres anteriores.

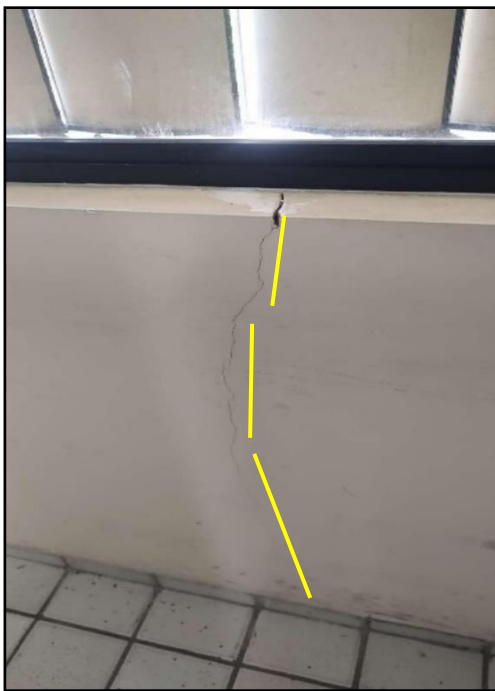
Foto 118: Fissura vertical na base da parede e rodapé da janela na Sala de Arquivos.

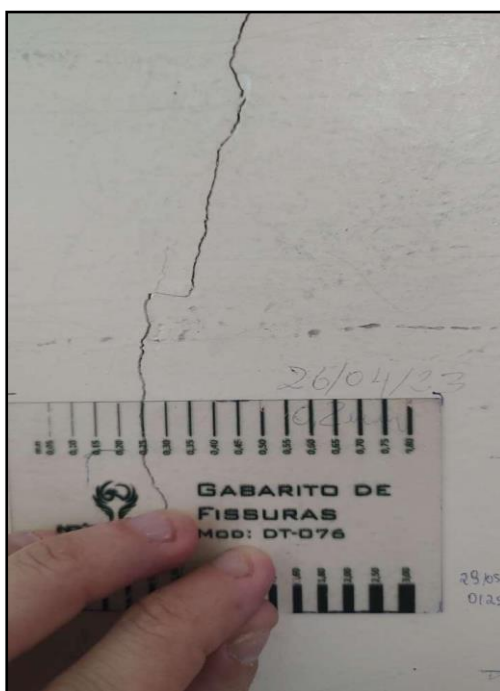
Foto 119: Fissura da **Foto 118**, no detalhe. Abertura de 0,25 mm. Sem evolução em relação ao semestre anterior.

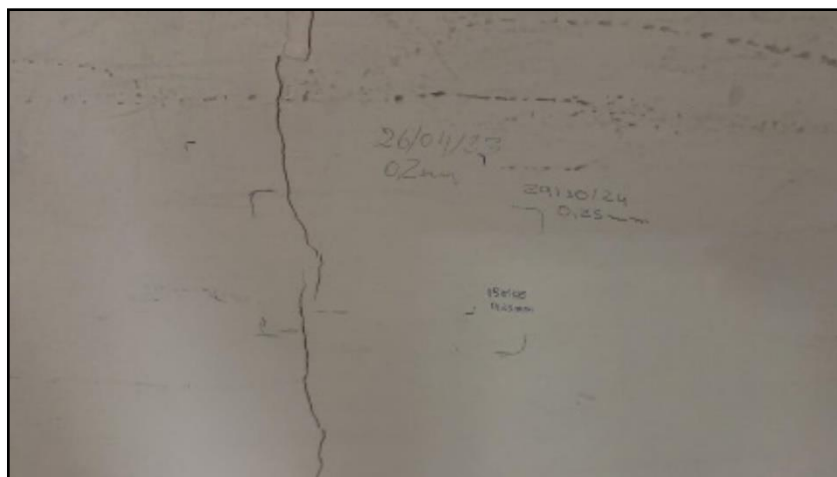
Foto 120: Fissura das **Fotos 117 e 118**, no detalhe.

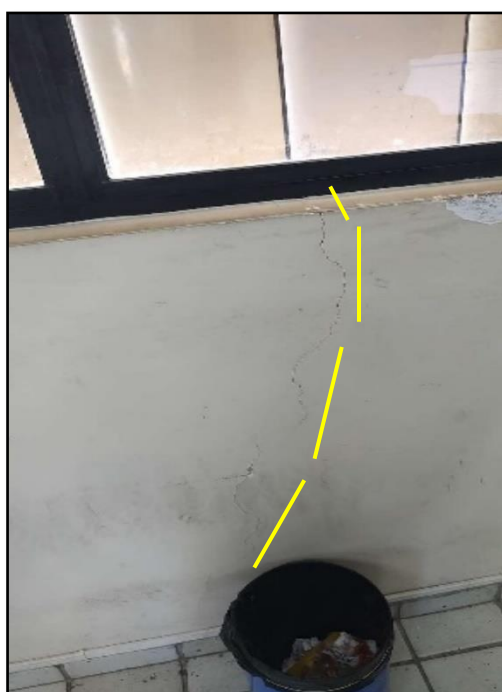
Foto 121: Fissura (linhas amarelas) se propagando pela base da parede e rodapé da janela na Sala de Reprografia.

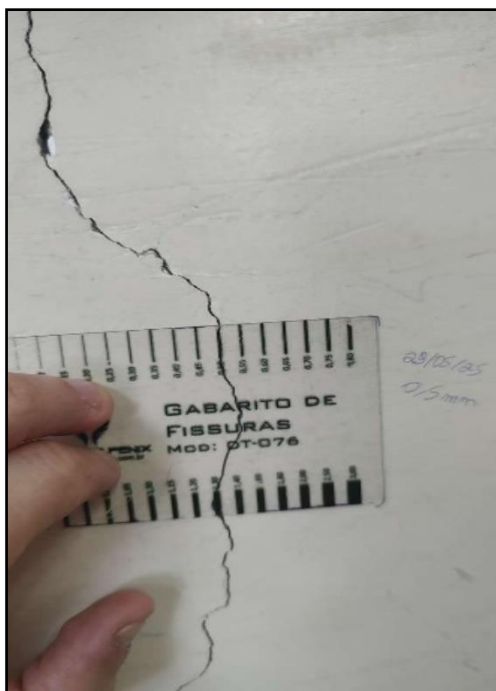
Foto 122: Fissura da **Foto 121**, no detalhe. Abertura de 0,50 mm. Sem evolução em relação aos semestres anteriores.

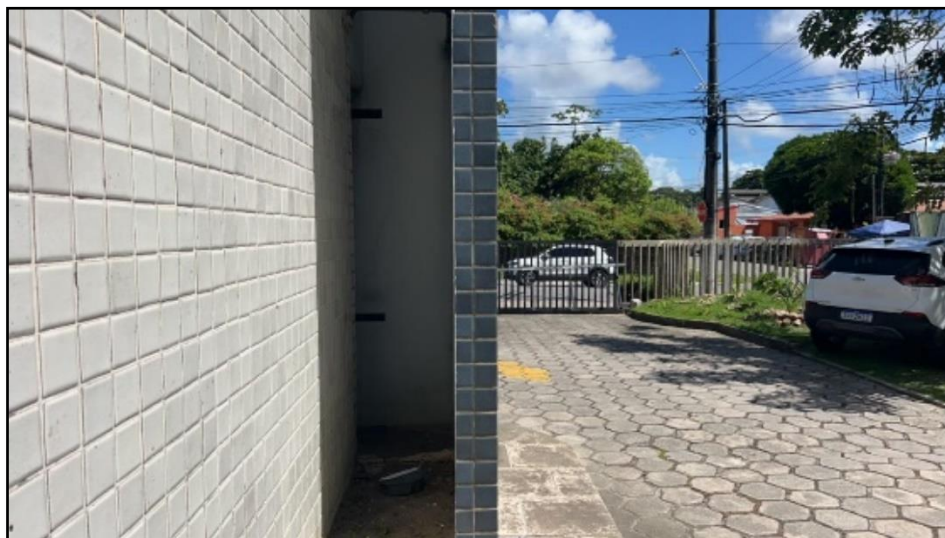
Foto 123: Estrutura lateral da edificação onde ocorrem alguns danos.

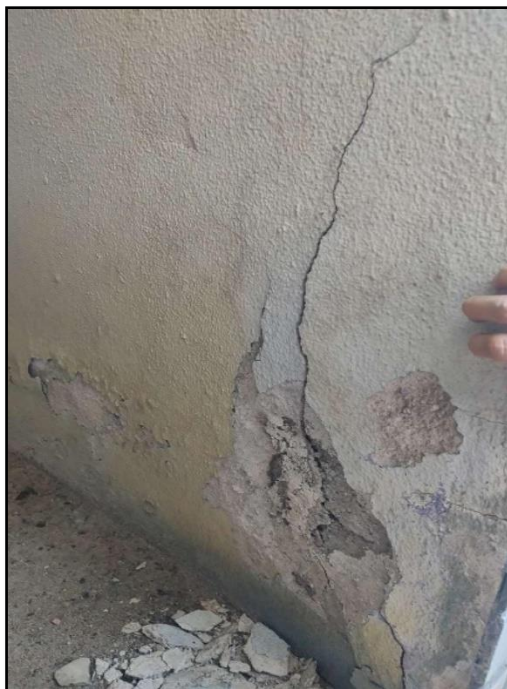
Foto 124: Estrutura metálica interna oxidada gerando fissuramento.

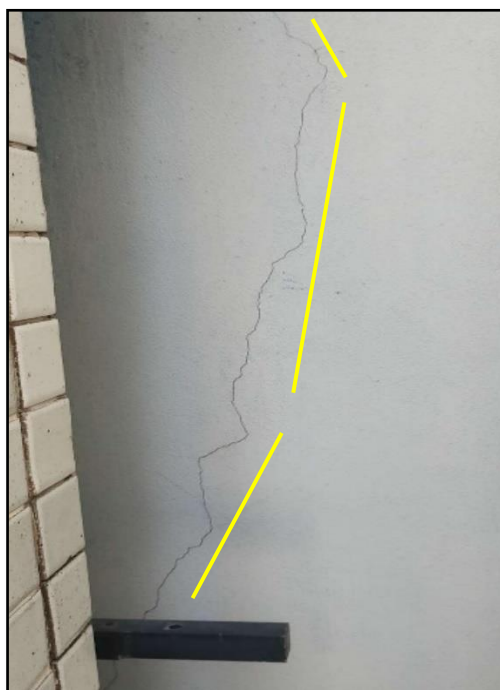
Foto 125: Trinca (linhas amarelas) se propagando pela estrutura da **Foto 123**.

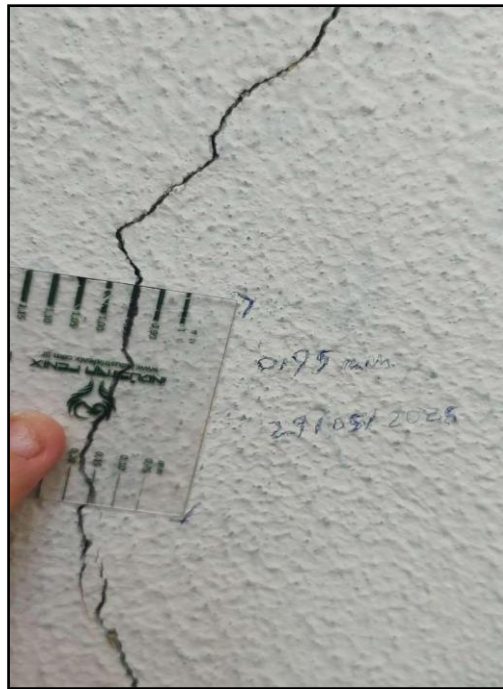
Foto 126: Trinca da **Foto 125**, no detalhe. Abertura 0,95 mm.

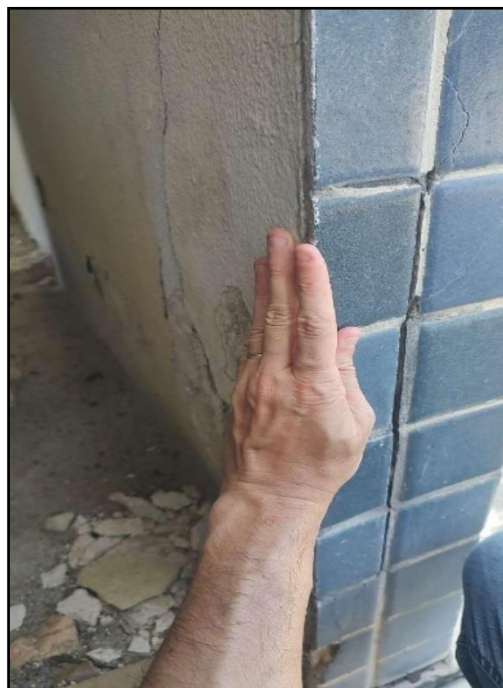
Foto 127: Deslocamento da pastilha e fissuramento da estrutura lateral da Superintendência Estadual dos Correios.

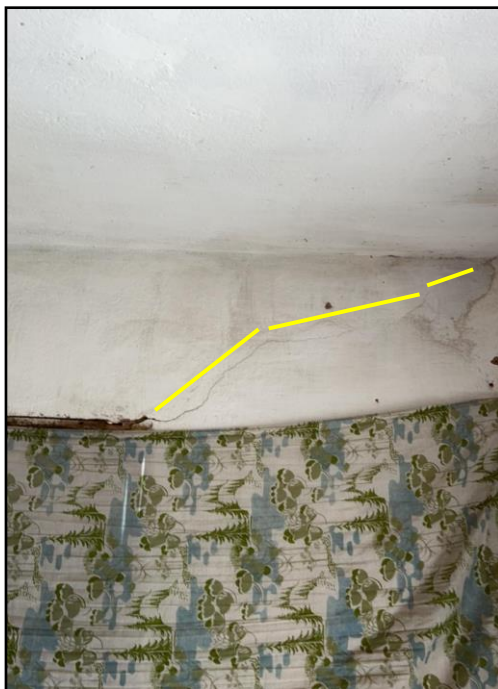
Foto 128: Fissura (linhas amarelas) se propagando em parede de alvenaria a partir de janela sem vergas e contravergas para distribuição de tensões.

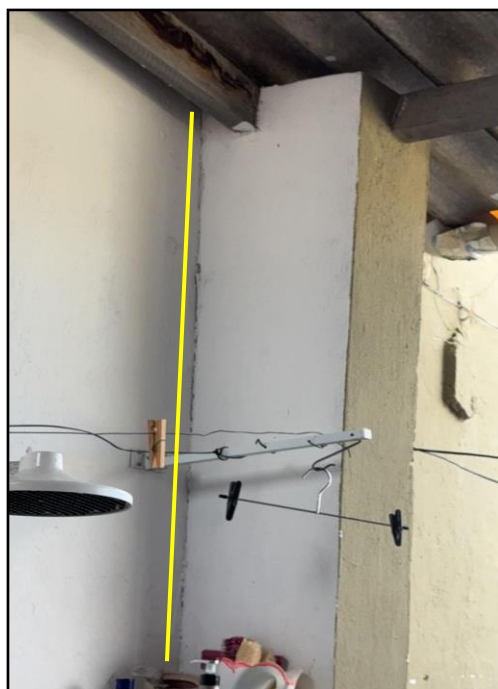
Foto 129: Fissura vertical entre estruturas de alvenaria sem a devida amarração.

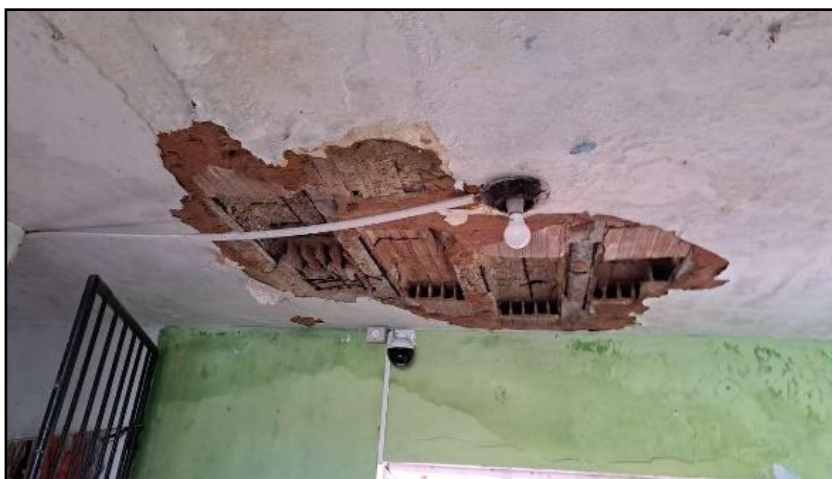
Foto 130: Infiltração sem a devida manutenção oxidando a armadura e danificando o teto.

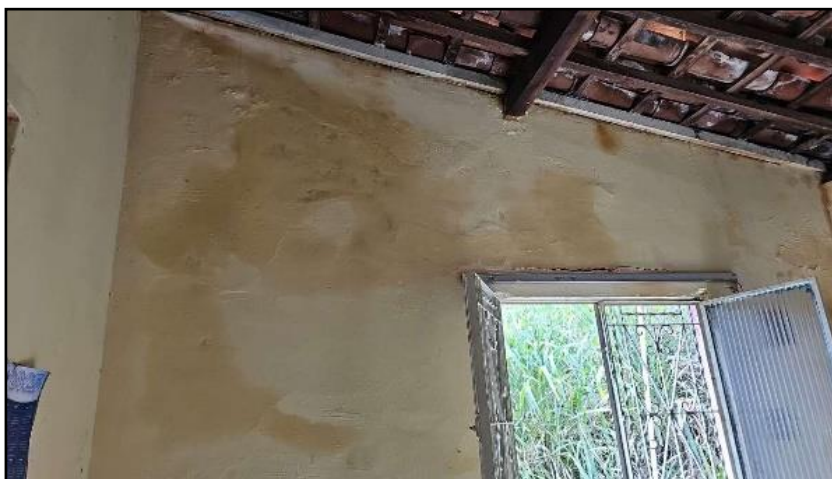
Foto 131: Infiltração severa em parede gerando manchas úmidas no reboco.

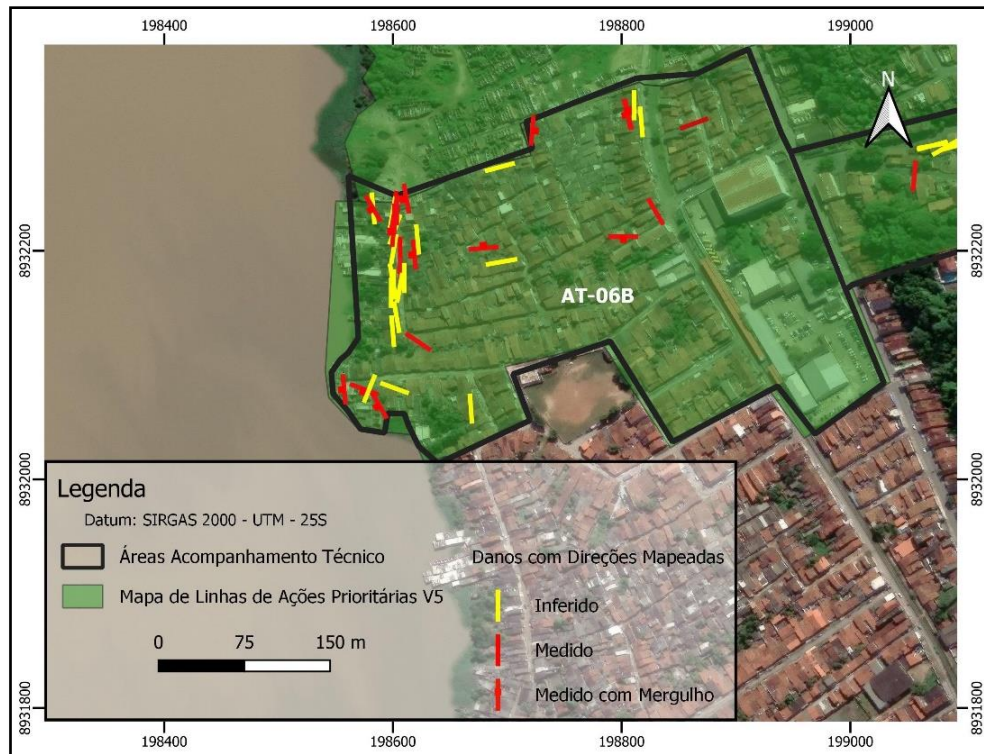
Figura 25: Mapa de danos com direções mapeadas na área AT-06B. Observa-se grande concentração de danos nas construções na borda da laguna.

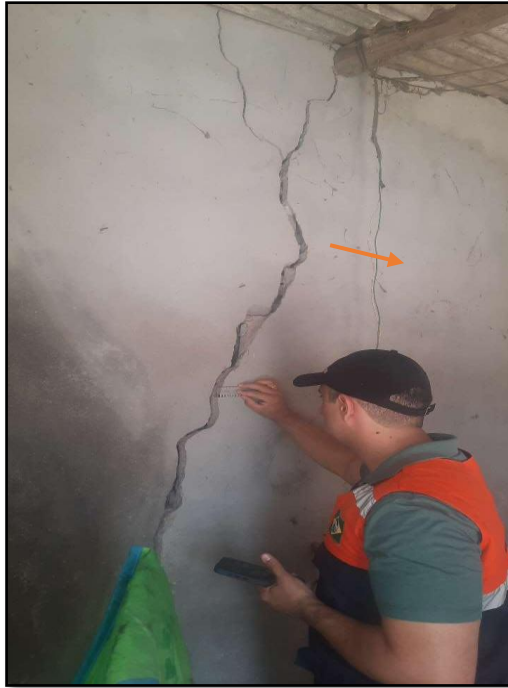
Foto 136: Rachadura severa, transpassante e inclinada/escalonada indicando recalque (seta laranja) para o sentido da margem lagunar.

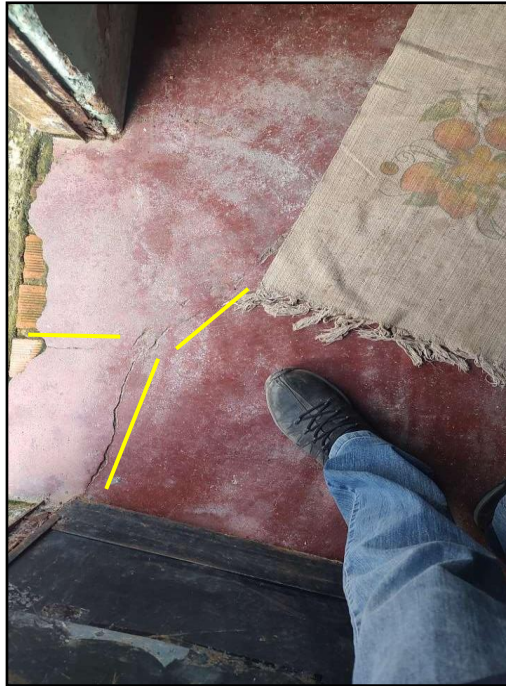
Foto 144: Pavimento fissurado (linhas amarelas) apresentando locais com afundamento e barulho oco.

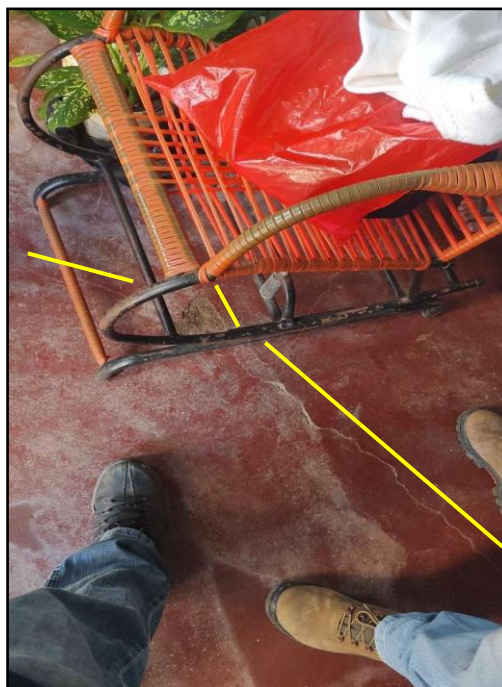
Foto 145: Mesmo piso da **Foto 144** com fissuras (linhas amarelas) apresentando locais com afundamento e barulho oco. Diferentes direções de propagação em relação a foto anterior.

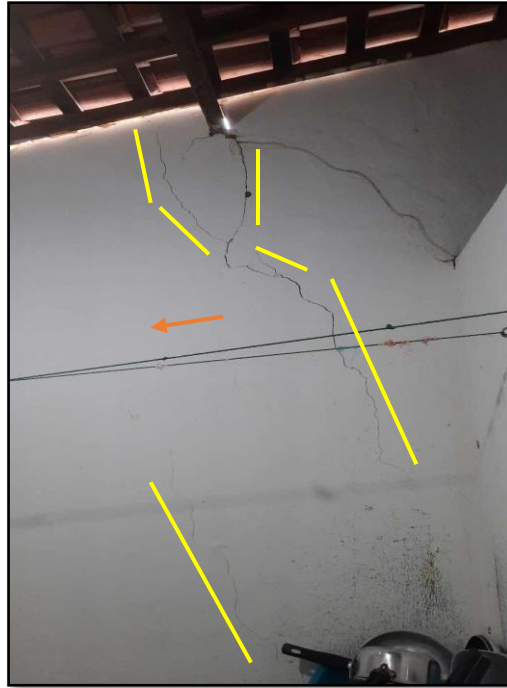
Foto 146: Trincas inclinadas (linhas amarelas) se propagando a partir de apoio do telhado com indicativo de recalque (seta laranja).

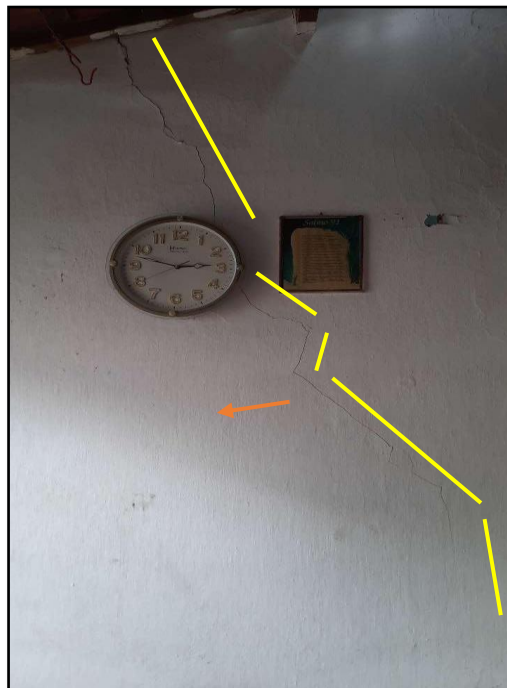
Foto 147: Trinca inclinada (linhas amarelas) se propagando em parede com indicativo de recalque (seta laranja). Mesmo imóvel da **Foto 146**, porém com recalque (seta laranja) para o sentido diferente.

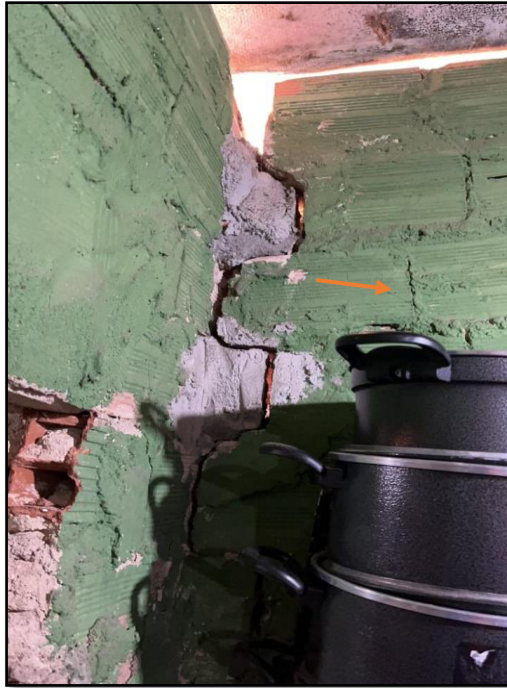
Foto 148: Descolamento de paredes gerando rachadura severa e transpassante. Recalque para leste (seta laranja), ortogonal ao esperado para danos na borda da bacia de subsidência.

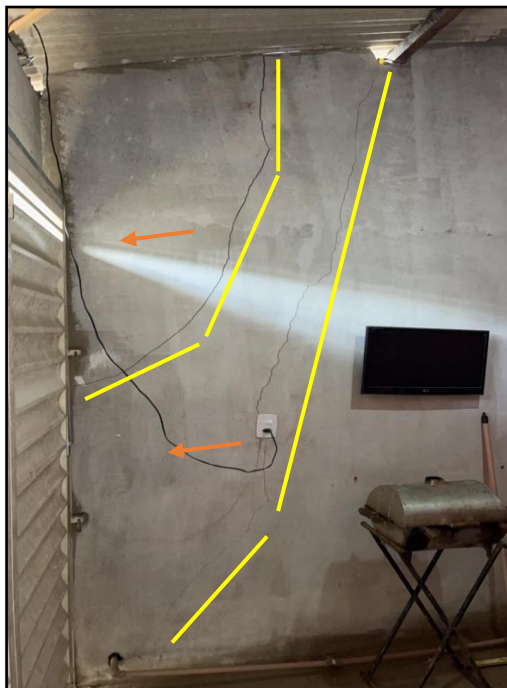
Foto 149: Trincas inclinadas (linhas amarelas) em parede de alvenaria indicando recalque para nordeste (setas laranjas)

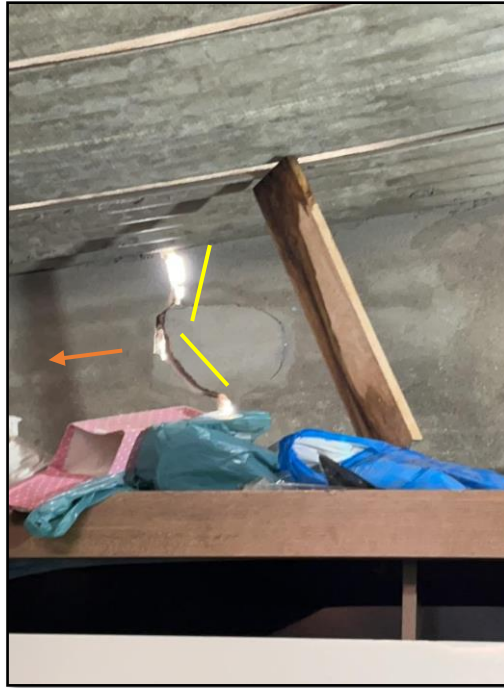
Foto 150: Rachadura severa (linhas amarelas) e transpassante com indicação de recalque para nordeste.

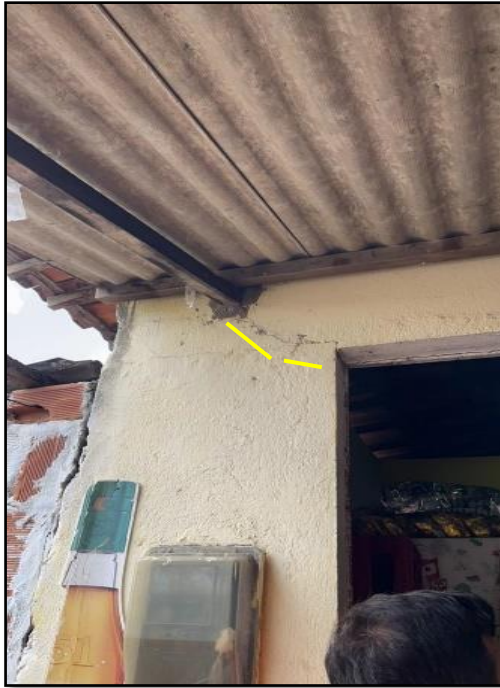
Foto 156: Fissura (linhas amarelas) se propagando a partir de apoio direto do telhado sobre parede de alvenaria até porta sem vergas e contravergas.

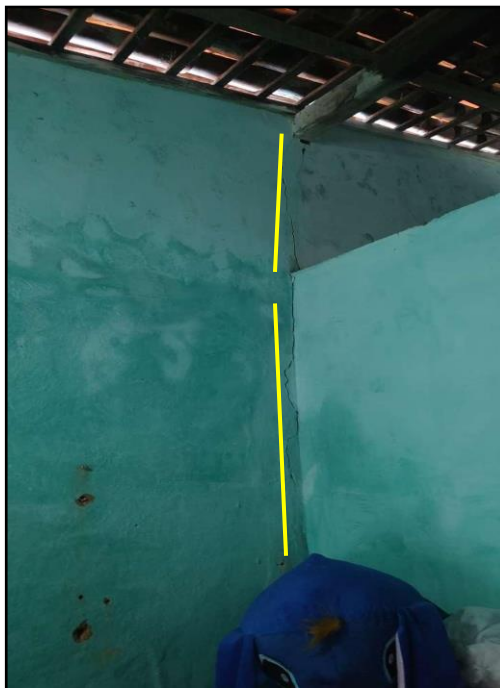
Foto 157: Fissura vertical (linhas amarelas) se propagando do apoio do telhado sobre paredes de alvenaria sem amarração.

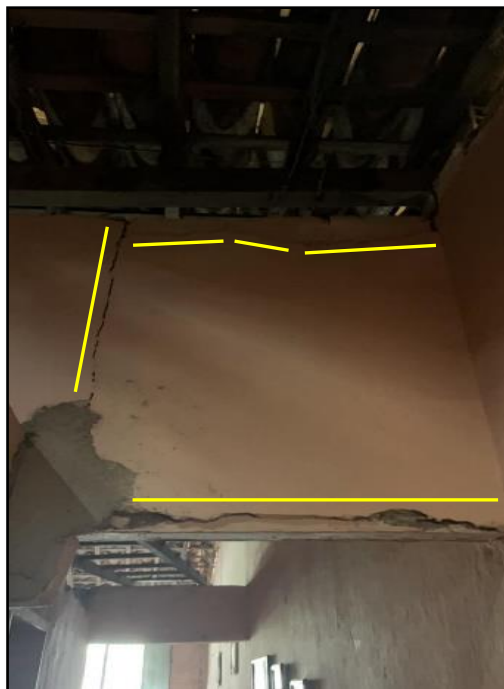
Foto 158: Portal de alvenaria danificado (linhas amarelas). Estrutura sem elementos de distribuição de tensão
